TOYOTA COROLLA FORHJULSDRIFT

TESTDATO: 14.08.2025

HK14508

NBF Tilstandsrapport er utarbeidet av Norges Bilbransjeforbund og Forbrukerrådet.

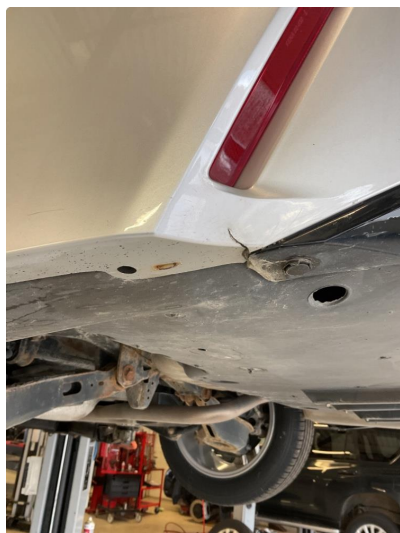
| Punkt | | Beskrivelse | Plassering |
|---|---|---|---|
| 1.1 | Støtfanger | sprukket | bak |

1.1 Sprukket

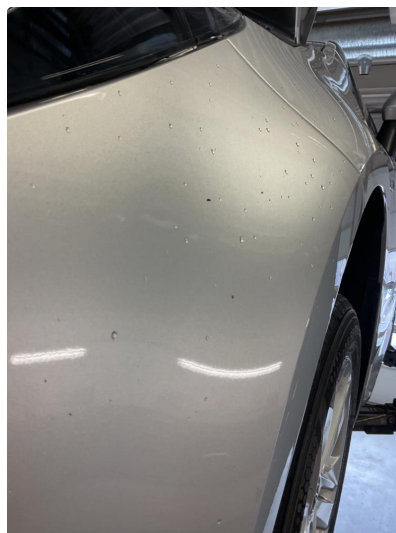
| Punkt | | Beskrivelse | Plassering |
|---|---|---|---|
| 1.2 | Støtfanger | steinsprut | foran |

1.2 Steinsprut

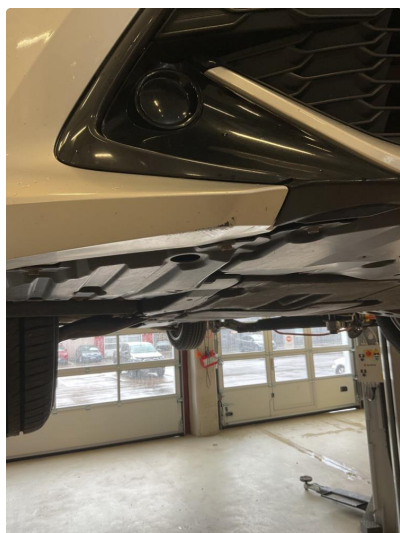
| Punkt | | Beskrivelse | Plassering |
|---|---|---|---|
| 1.3 | Støtfanger | skrubbskader underkant | foran |

1.3 Skrubbskader underkant

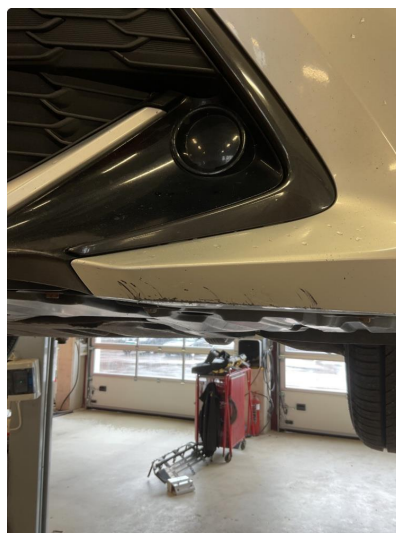
1.3 Skrubbskader underkant
