Tilstandsrapport

Tomannsbolig

Dalslia 22, 1405 LANGHUS

Befaringsdato: 06.01.2025

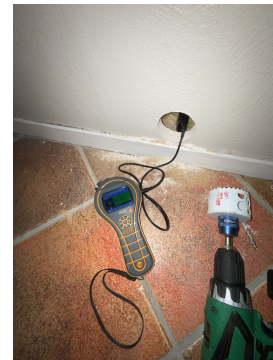
Punktet må sees i sammenheng med 'Drenering'

Hulltaking er foretatt uten å påvise unormale forhold.
Hulltaking er foretatt under trapp.

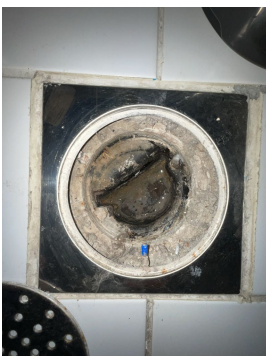
UNDERETASJE > VASKEROM

Rommet har behov for bedre lufting, det ble observert fukt ved forrige salg grunnet lite lufting.

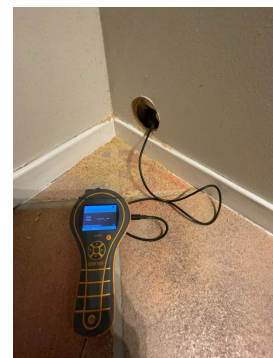
Hulltaking er foretatt uten å påvise unormale forhold.

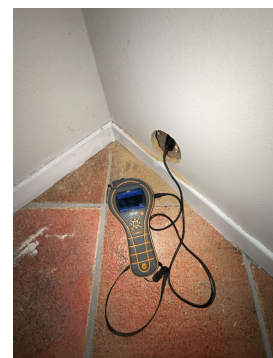
Hulltaking er foretatt uten å påvise unormale forhold.
