# Tilstandsrapport

Fritidsbolig

Pevatnet 9, 9407 HARSTAD

Befaringsdato: 10.07.2025

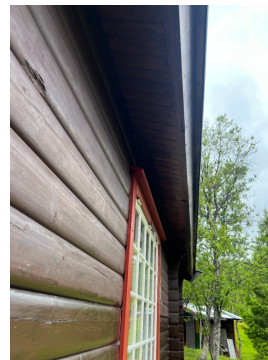
### ! TG 2 Nedløp og beslag

- Det mangler tilfredsstillende adkomst til pipe for feier.
- Det er avvik:

Tak med utvendig helling over seks grader skal ha takstige/trinn festet i taktekkningen.

Det er ikke montert takrenner utover inngangspartiet.

- Stigetrinn for feier må monteres.
- Tiltak:

Stigetrinn må monteres.

Det bør monteres takrenner, veggene utsettes før økt fuktbelastning og fare for skader.

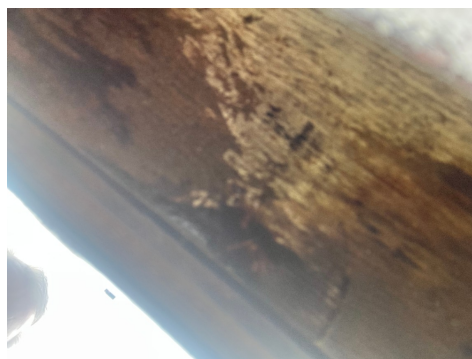
### ! TG 2 Veggkonstruksjon

- Det er ingen eller liten lufting i nedre kant av kledning mot grunnmur.

På bindingsverksvegg (tilbygg) er ingen eller liten luftespalte i nedkant av kledning.

Redusert lufting medfører økt vedlikeholdsbehov.

- Det bør foretas tiltak for å bedre lufting av kledningen.

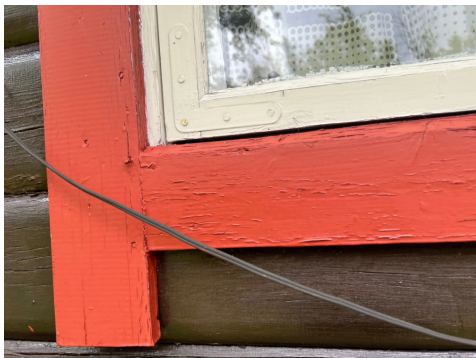
## TG 2 Vinduer

- Det er påvist at enkelte vinduer er vanskelig å åpne/lukke.
- Det er påvist andre avvik:
- Utvendig listing av vinduer er ikke fagmessig utført.

Listingene rundt vinduene er ikke fagmessig utført. Dette gir utettheter. Vinduskarmer- og utvendig belisteringer med noe preg av slitt maling. Noen vinduer ikke åpningsbare på befaringen.

- Belistning/vannbrett må utbedres og overganger tettes.
- Andre tiltak:

Det må monteres beslag under karm. Utførelsen har risiko for inndriv-skjulte skader.

Vinduer og utvendig belistning males.

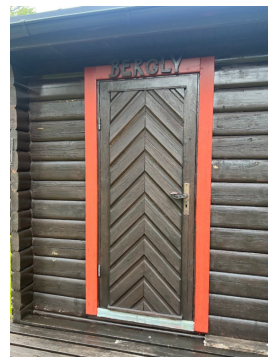
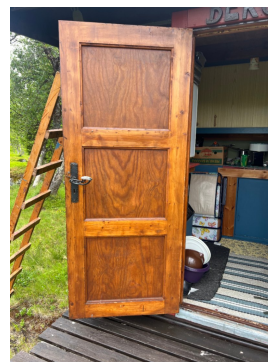
## TG 3 Dører

- Det er påvist utetthet/åpning mellom dørblad og dørkarm. Dvs. at kaldtrekk kan oppstå.
- Karmene i dører er værslitte utvendig og det er sprekker i trevirket.

Det er registrert utetthet/åpning mellom dørblad og dørkarm.

Ytterdør er dårlig stand. Tetter ikke tilfredsstillende.

Kaldtrekk kan oppstå.

- Det må påregnes noe vedlikehold og at enkelte dører må skiftes ut.

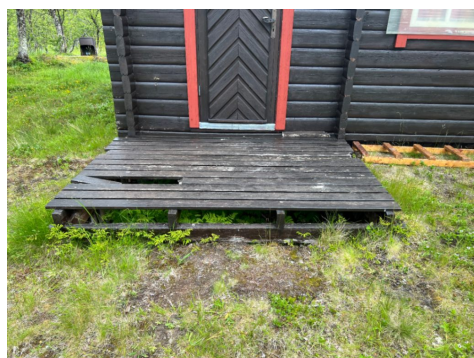
## TG 2 Utvendige trapper

Spaltegulvet er slitt.

Tiltak med å skifte spaltegulv må påregnes.

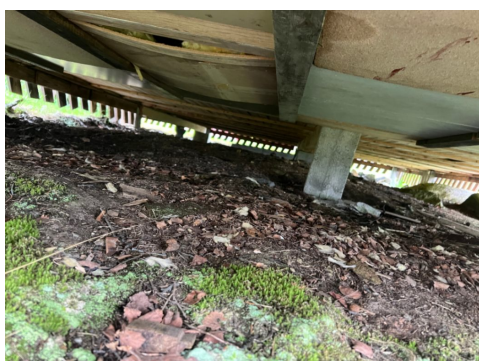
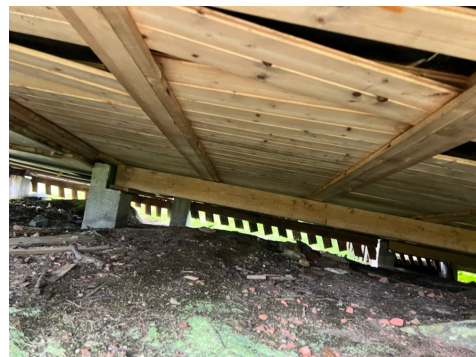
- Det er målt høydeforskjell på mellom 15-30 mm gjennom hele rommet. Tilstandsgrad 2 gis med bakgrunn i standardens krav til godkjente måleavvik.
- Målt høydeforskjell på mellom 10 - 20 mm innenfor en lengde på 2 meter. Tilstandsgrad 2 gis med bakgrunn i standardens krav til godkjente måleavvik.

Det er målt 19 mm. høydeforskjell på gulv i stue over en lengde på ca. 2 meter. Det er målt 24 mm. høydeforskjell på gulv gjennom hele rommet.

- For å få tilstandsgrad 0 eller 1 må høydeforskjeller rettes opp. Det vil imidlertid sjelden være økonomisk rasjonelt som et enkeltstående tiltak i en bolig som dette. Dersom boligen en gang skal renoveres, kan man vurdere slike tiltak.

Anbefaler utvidet kontroll av stubbgulv.

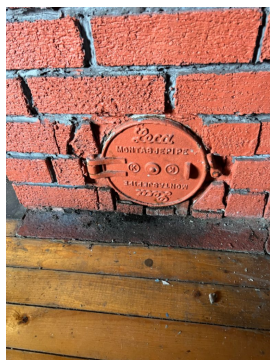
## Pipe og ildsted

- Avstanden mellom ildstedet og brennbart materiale er for liten.
- Det er påvist brennbart materiale nærmere enn 300 mm fra sotluke/feieluke.
- Ildfast plate mangler på gulvet under sotluke/feieluke på pipe.
- Ildfast plate mangler på gulvet under/foran ildstedet.
- Det er påvist andre avvik:

- Det må foretas tiltak for å lukke avviket.

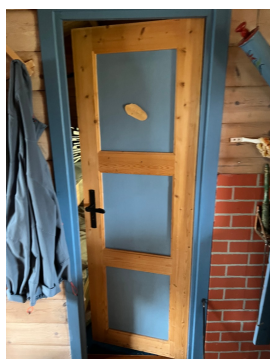
## ! TG 2 Innvendige dører

- Det er påvist avvik som tilsier at det bør foretas tiltak på enkelte dører. Soveromsdør tar i åpning og lukkefasen.

- Enkelte dører må justeres.
