# Tilstandsrapport

Rekkehus

Gammelveien 14, 9750 HONNINGSVÅG

Befaringsdato: 04.06.2025

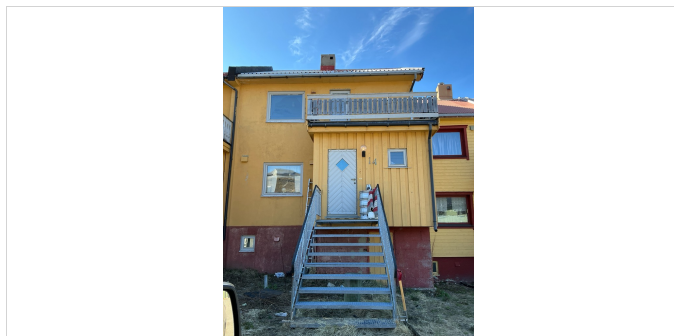
## REKKEHUS

**Byggeår**  
1954

Normal standard på bygget ut ifra alder/konstruksjon - jamfør beskrivelse under konstruksjoner.

Bygget er gammelt og bærer preg av manglende vedlikehold og oppgraderinger. Se nærmere beskrivelse under Konstruksjoner.
