## XA20291 - 2022 Suzuki Vitara Offroad

## GENERELL BESKRIVELSE

Relativt ny bil, normal slitasje for alder

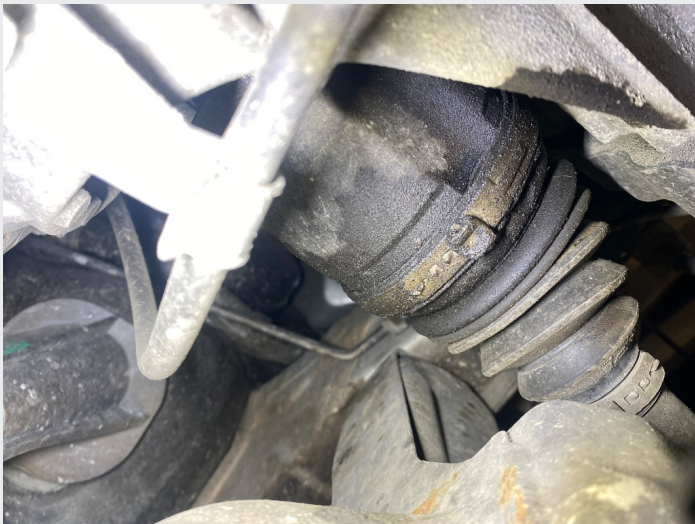
- 2.1 Eksteriør - Lakk - Oversiktsbilder av bilen
- 2.1 Eksteriør - Lakk - Små skavanker rundt om på bil
- 2.5 Eksteriør - Dører/bakluke - Bulk venstre fordør
- 5.1 Motor - Avlesning av feilkoder - Feilkoder lagret i drive
- 5.11 Motor - Service - Mangler servicehefte
- 8.4 Hjuloppheng og styring - Aksler - Legger merke til en liten svingning drivaksel indre venstre.

8.4 Legger merke til en liten svetting drivaksel indre venstre.

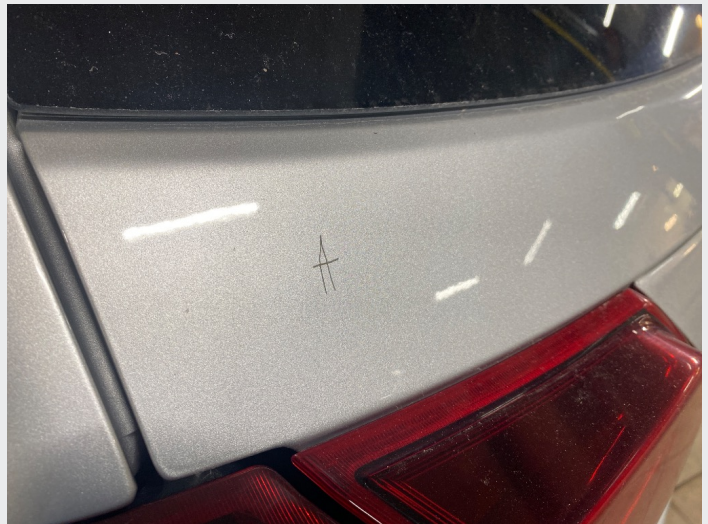
2.1 Små skavanker rundt om på bil

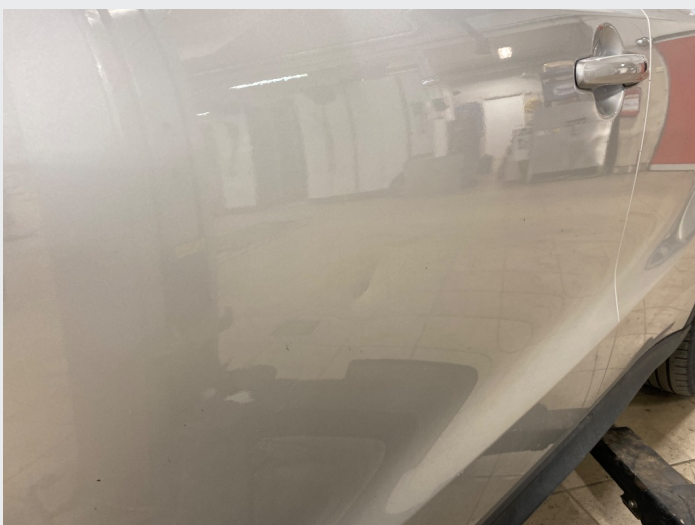
2.5 Bulk venstre fordør

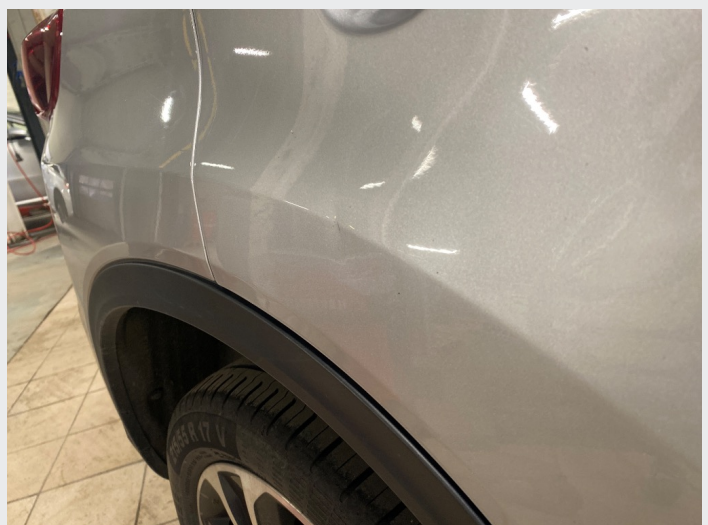
2.1 Små skavanker rundt om på bil
