Tilstandsrapport

Fritidsbolig
  Skinnerlitoppen 14, 2881 AUST-TORPA
  NORDRE LAND kommune
  # gnr. 94, bnr. 23

Befaringsdato: 10.02.2025

Autorisert foretak: ABACUS TAKST AS

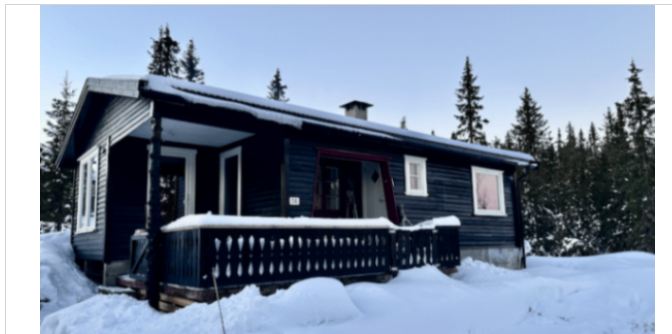
FRITIDSBOLIG

Byggeår
1964

Kommentar
Byggeåret er basert på antagelser, og det er dermed usikkert når bygget er oppført.

Standard
Bygget har en normal standard for denne type fritidsbolig og byggeår. Se nærmere beskrivelse under Konstruksjoner.

Vedlikehold
Dre bygning med noe vedlikehold og oppgraderinger det siste året. Se nærmere beskrivelse under Konstruksjoner.

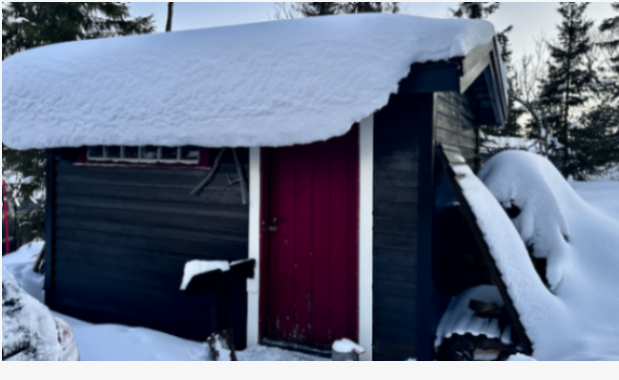
Uthus

Bygget har gjennomgående lav standard.

Bygget er gammelt og bærer preg av manglende vedlikehold og oppgraderinger.

Merk: Bygget er ikke tilstandsvurdert
