# NAF Bruktbiltest

**Testdato**  
30.04.2025

| <b>Modell</b> | CADDY | <b>Motoreffekt</b> | 80 kW |
| <b>Registreringsnr.</b> | RJ78402 | <b>Drivstofftype</b> | Gass |

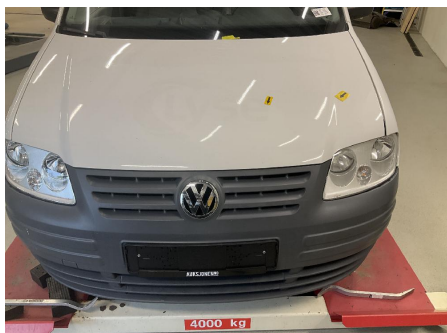
1. Lakk / karosseri utvendig

| Ref.Id | Repareres | Resultat | Beskrivelse |
|---|---|---|---|
| 86.4 | Lakk / karosseri utvendig | Skadet: | Høyre forskjerm, Støtfanger foran, Høyre bakdør, Venstre sidekanal, Høyre sidekanal |

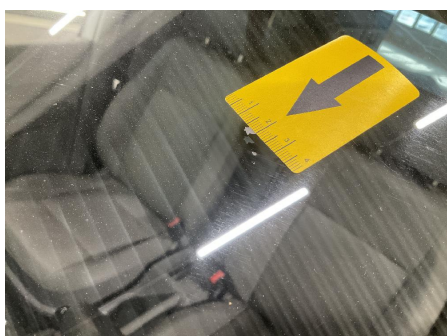
4. Frontrute

| Ref.Id | Opplysning | Resultat | Beskrivelse |
|---|---|---|---|
| 81.9 | Frontrute | Noe steinsprut | |

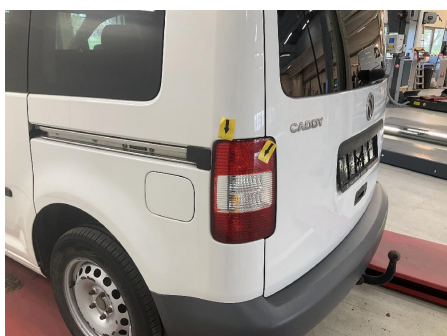
7. Lys

| Ref.Id | Repareres | Resultat | Beskrivelse |
|---|---|---|---|
| 17.1 | Lys | Virker ikke: | Høyre baklys |

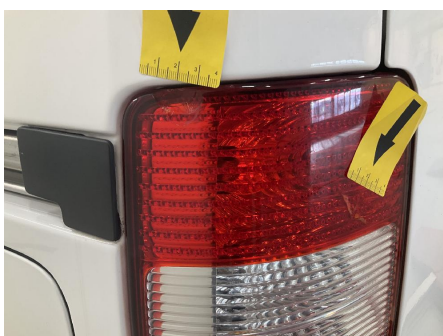
8. Lys

| Ref.Id | Repareres | Resultat | Beskrivelse |
|---|---|---|---|
| 17.11 | | Skadet lykteglass: | Venstre baklys |

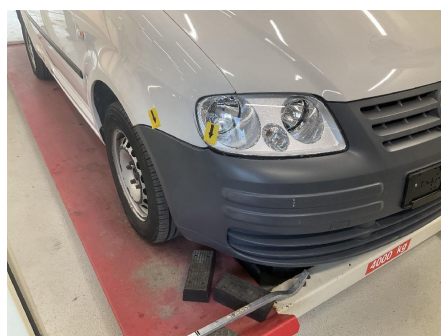
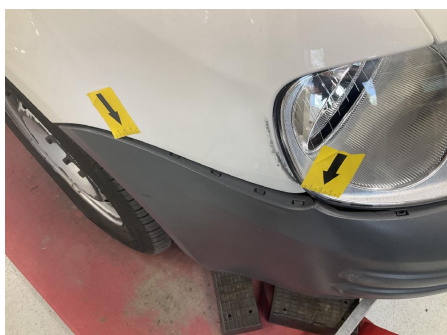
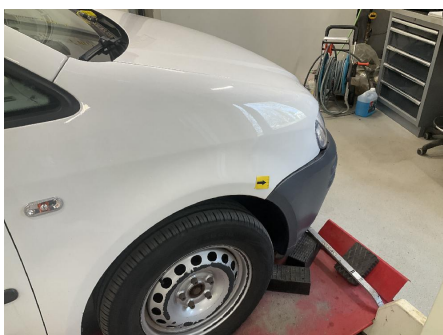
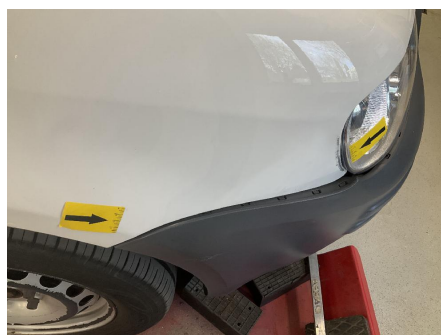
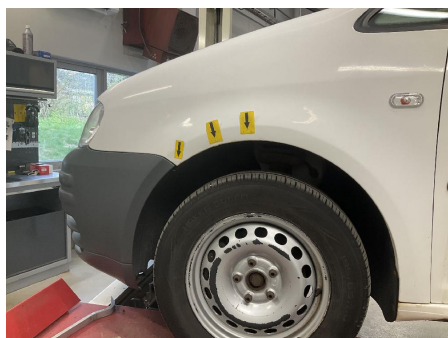
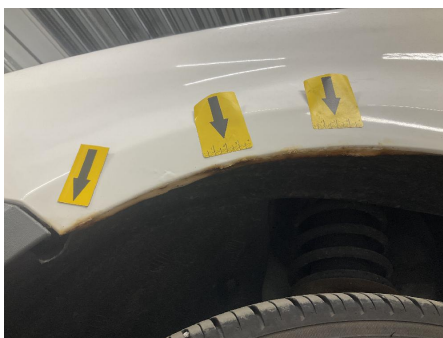
| Ref.Id | Opplysning | Resultat | Beskrivelse |
|---|---|---|---|
| 86.21 | Lakk / karosseri utvendig | Steinsprut: | Panser, Tak |
| 86.22 | | Små lakkblærer: | Venstre bakdør |
| 86.25 | | Rustangrep: | Venstre forskjerm, Høyre forskjerm |

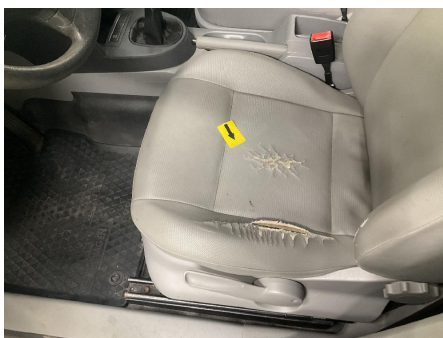
**26. Seter**

| Ref.Id | Repareres | Resultat | Beskrivelse |
|---|---|---|---|
| 98.3 | Seter | Hull/rift gjennom setetrekk: | Venstre foran |
