NAF Bruktbiltest

Testdato
12.03.2025

Bilmerke	Mercedes-Benz	Motorstørrelse	2143 cm ³
Modell	VITO	Motoreffekt	100 kW
Type	639/5	Aksler i drift	2
Registreringsnr.	SX28631	Drivstofftype	Diesel
Understellsnr.	WDF63960313910324	Kjøretøygruppe	315
Km.stand.	143568	Bruktimportert	Nei
Farge	Hvit	Registreringsår	2015
Karosseritype	Integrert førerhus	Registrert første gang	09.03.2015
		Frist for neste EU kontroll	18.02.2025

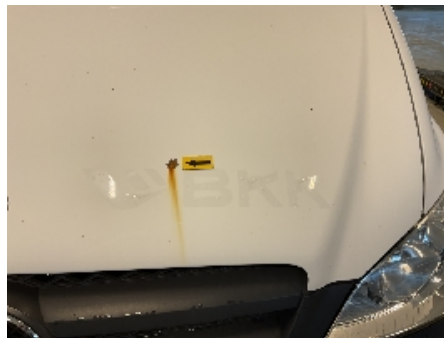
20. Lakk / karosseri utvendig

84.4	Lås	Feil ved låsesylinder	Bakluke/-dør
86.3	Lakk / karosseri utvendig	Skadet:	Bakluke, Støtfanger bak, Høyre sidekanal, Høyre forskjerm, Venstre bakdør, Høyre bakdør

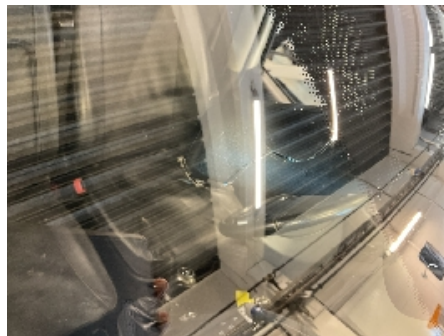
44. Frontrute

50.3	Varmeapparat / klimaanlegg (AC)	Klimaanlegg virker ikke	
51.1	Vindusvisker, spylar (foran/bak)	Dårlig fjærbelastning på visker:	Bakrute
81.4	Frontrute	Sprekk i frontrute: <ul style="list-style-type: none">• Reparasjonsmetode: Skift

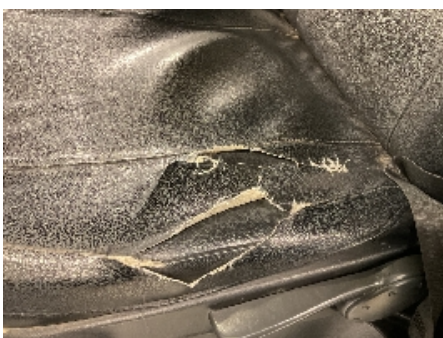
46. Seter

Ref.Id	Opplysning	Resultat	Beskrivelse
66.11	Felg	Oksidering / oksidert felg	
81.9	Frontrute	Noe steinsprut	
86.17	Lakk / karosseri utvendig	Diverse småbulker/lakkriper	
86.27		Vanskelig å vurdere fordi bilen er:	våt, isete
98.7	Seter	Ett eller flere seter har varetrekk. Originaltrekk ikke kontrollert.	
102.8	Laste-/bagasjerom	Lasterom har spesialinnredning

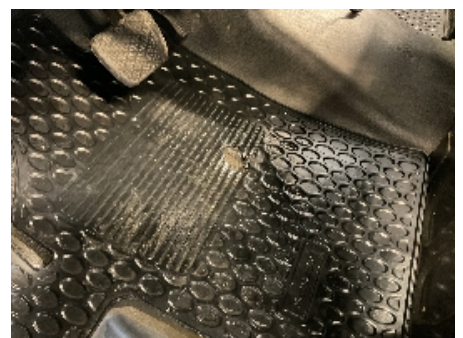
48. Gulvmatter/-teppe

100.1	Gulvmatter/-teppe	Gulvmatte skadet eller mangler:	Venstre foran

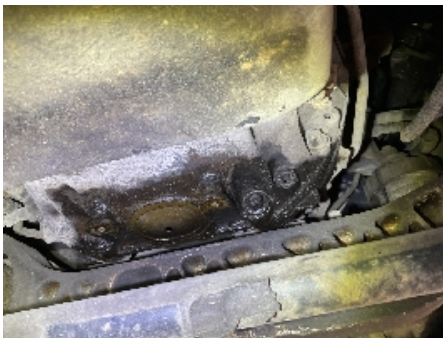
55. Utvendig tilstand motor

28.1	Utvendig tilstand motor	Oljelekkasje på motor - rengjør før nærmere kontroll	
33.9	Eksosanlegg	Mangelfullt oppheng:	Midtre eksosrør
42.1	Drivaksler	Defekt gummimansjett:	Venstre indre foran
