SKODA FABIA 69 HK MANUELL FORHJULSDRIFT

TESTDATO: 21.07.2025

**YE87431**

# Albjerk Bil

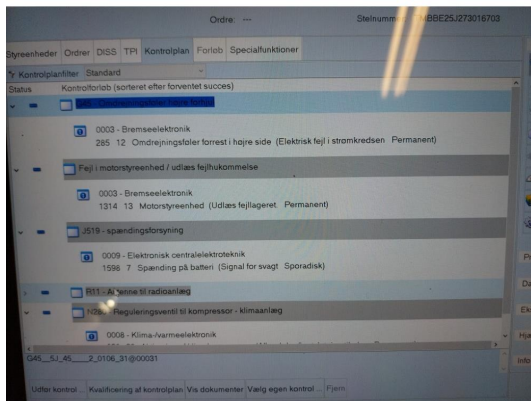
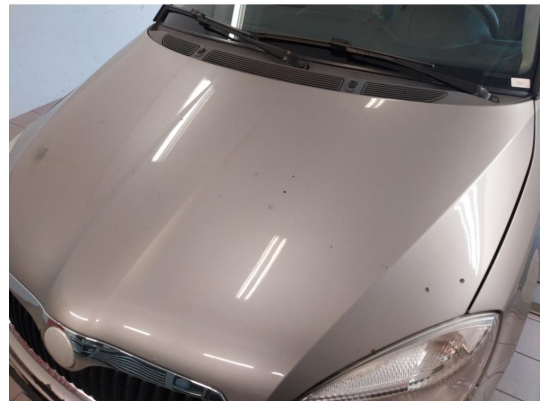
| Punkt | Beskrivelse | Plassering |
|---|---|---|
| 1.2 | Diagnose | ABS Sensor h.s foran er def. |

1.2 ABS Sensor h.s foran er def.

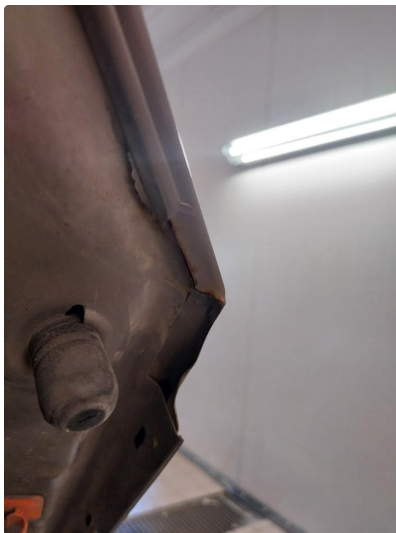
| Punkt | Beskrivelse | Plassering |
|---|---|---|
| 2.2 | Panser | flere Steinsprut med rust på panser og rust i fals |

2.2 Flere Steinsprut med rust på panser og rust i fals

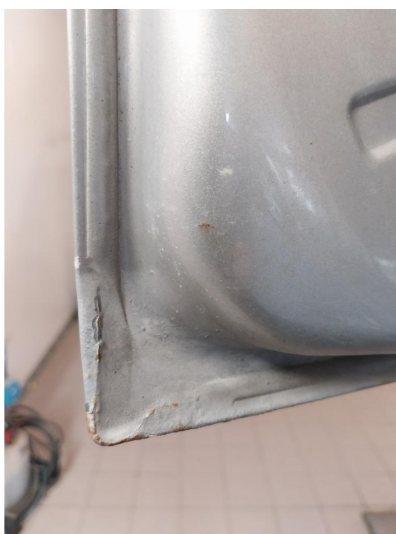
| Punkt | Beskrivelse | Plassering |
|---|---|---|
| 2.4 | Dører | Flere Steinsprut med rust og rust i fals ved framdør v.s |

2.4 Flere Steinsprut med rust og rust i fals ved framdør v.s

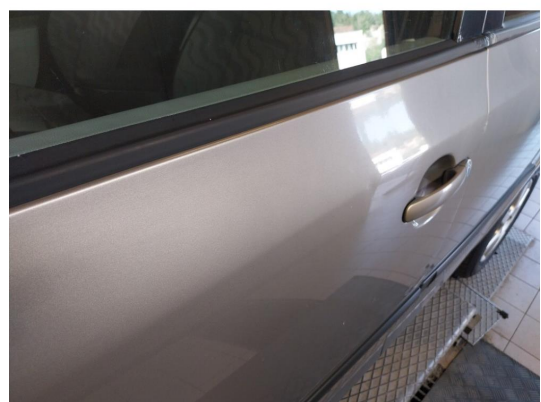
2.4 Flere Steinsprut med rust og rust i fals ved framdør v.s

2.5 Bulk på framdør v.s

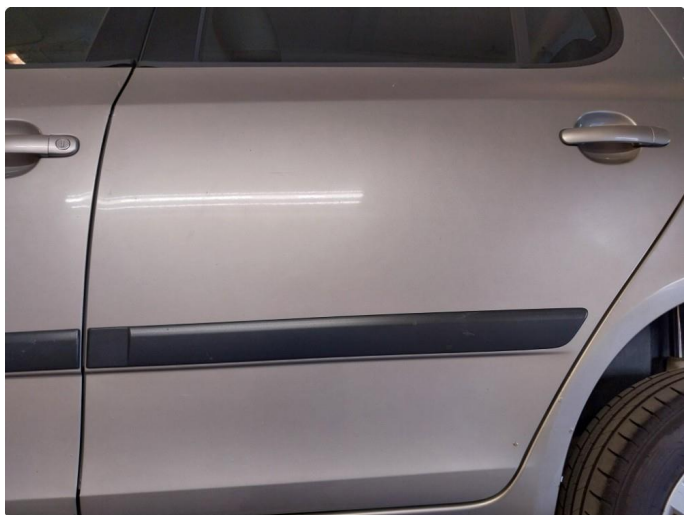
| Punkt | Beskrivelse | Plassering |
|---|---|---|
| 2.6 | Dører | Flere Steinsprut med rust ved bakdør v.s |

2.6 Flere Steinsprut med rust ved bakdør v.s

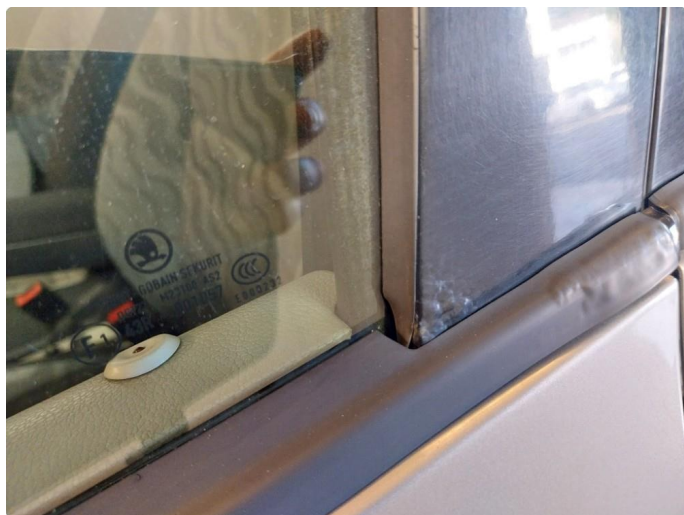
| Punkt | Beskrivelse | Plassering |
|---|---|---|
| 2.7 | Dører | Lister på alle dører er rustne og sitter ikke fast |

2.7 Lister på alle dører er rustne og sitter ikke fast

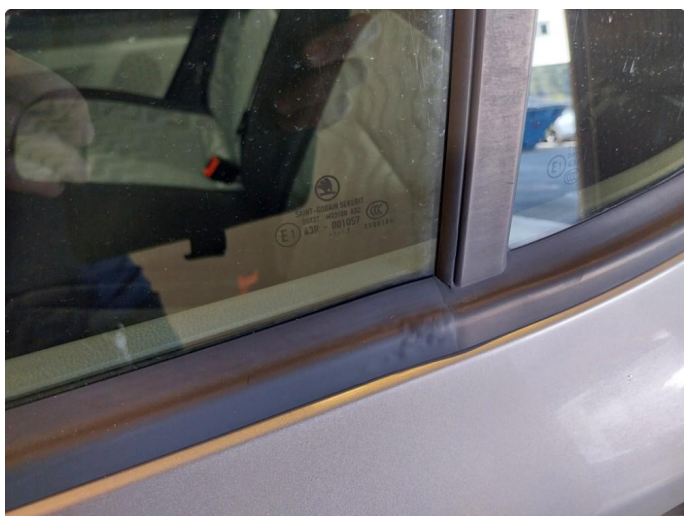
2.7 Lister på alle dører er rustne og sitter ikke fast

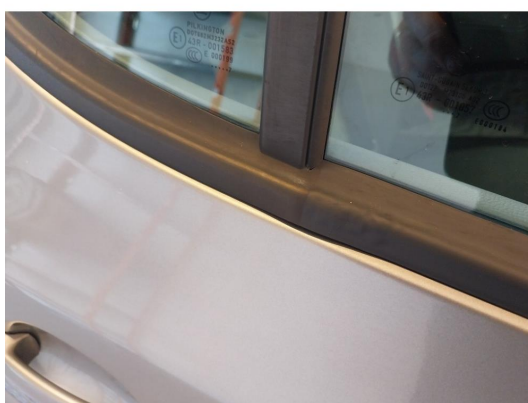
2.7 Lister på alle dører er rustne og sitter ikke fast

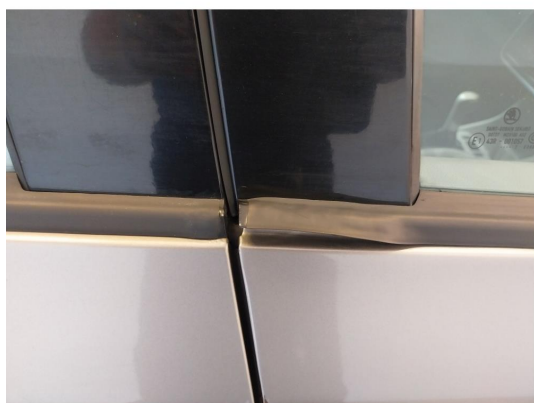
2.7 Lister på alle dører er rustne og sitter ikke fast

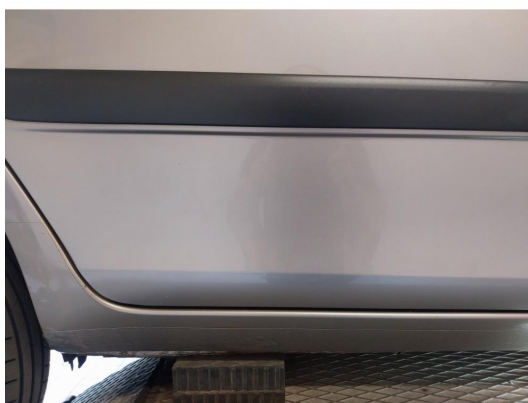
| Punkt | Beskrivelse | Plassering |
|---|---|---|
| 2.8 | Dører | Steinsprut med rust og riper på bakdør h.s |

2.8 Steinsprut med rust og riper på bakdør h.s

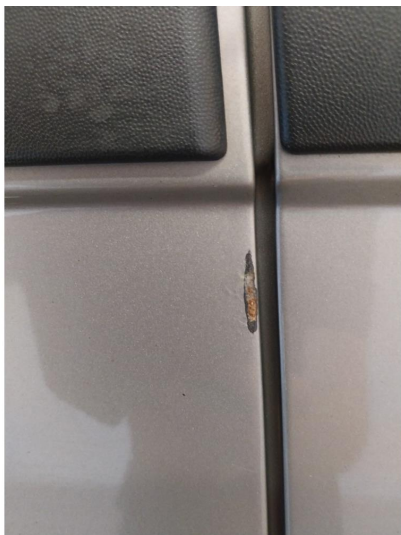
2.8 Steinsprut med rust og riper på bakdør h.s

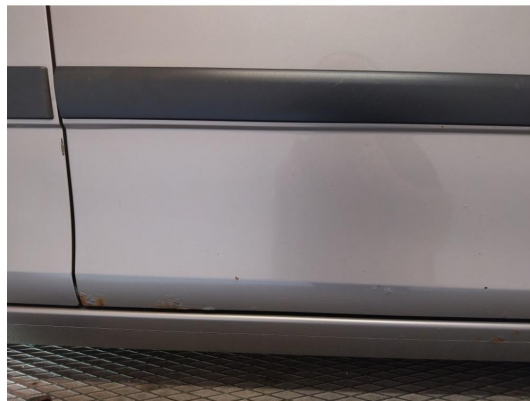
| Punkt | Beskrivelse | Plassering |
|---|---|---|
| 2.9 | Dører | Steinsprut med rust på h.s framdør |

2.9 Steinsprut med rust på h.s framdør

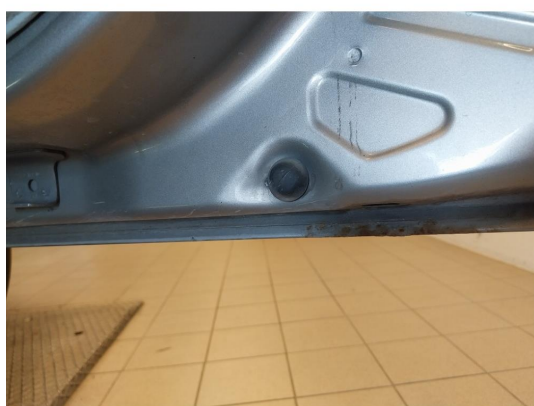
2.9 Steinsprut med rust på h.s framdør

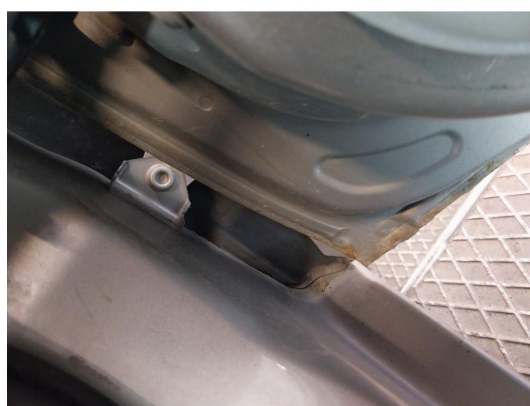
2.9 Steinsprut med rust på h.s framdør

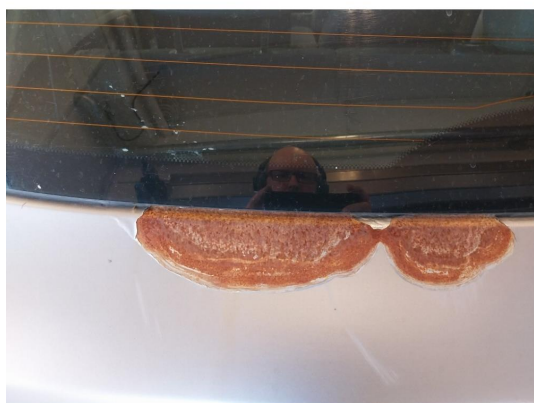
| Punkt | Beskrivelse | Plassering |
|---|---|---|
| 2.10 | Bakluke | Rust på bakluke |

2.10 Rust på bakluke

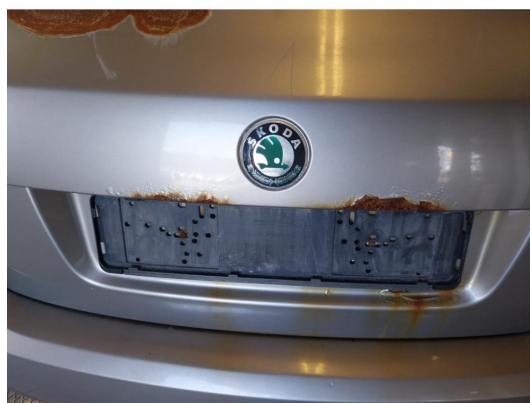
2.10 Rust på bakluke

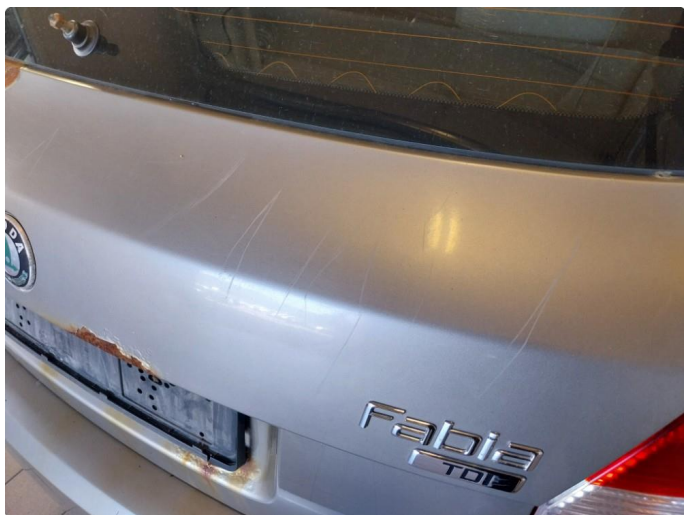
2.10 Rust på bakluke

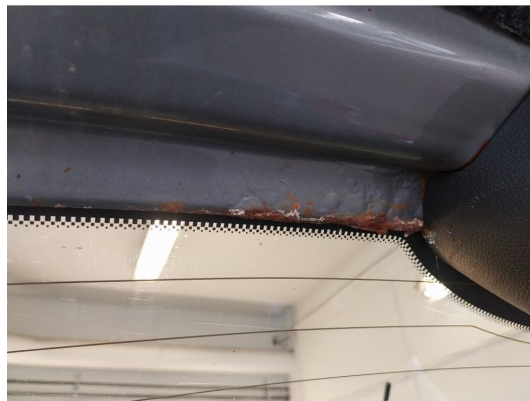
2.10 Rust på bakluke

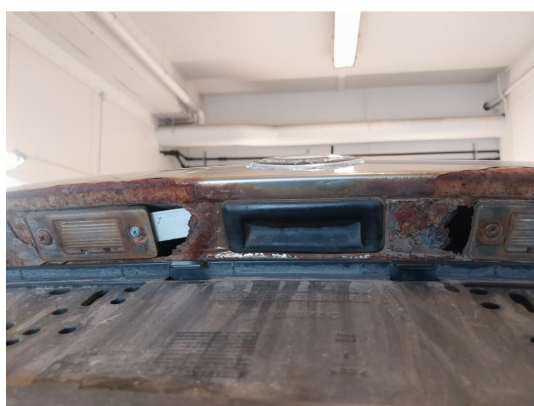
2.10 Rust på bakluke

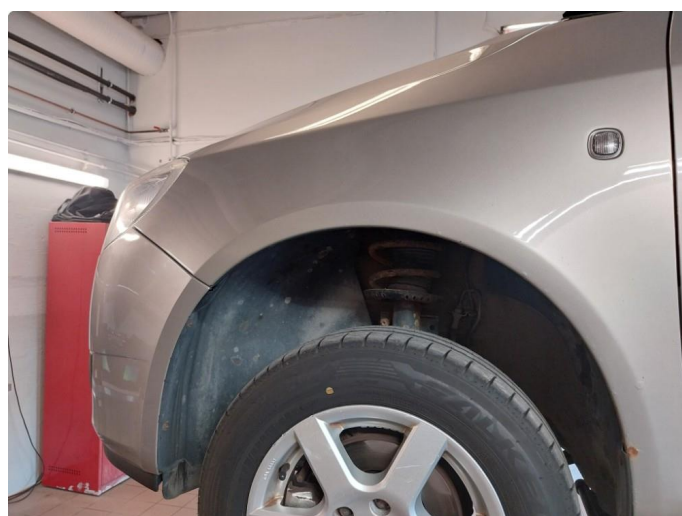
| Punkt | Beskrivelse | Plassering |
|---|---|---|
| 2.11 | Skjermer | Rust ved framskjerm v.s |

2.11 Rust ved framskjerm v.s

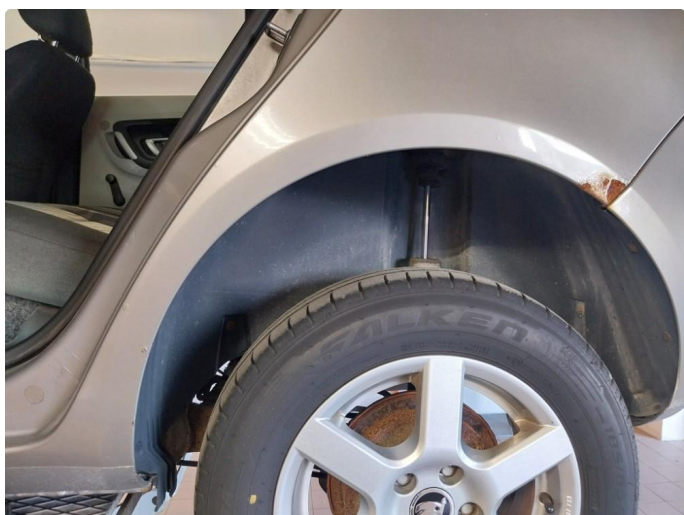
| Punkt | Beskrivelse | Plassering |
|---|---|---|
| 2.12 | Skjermer | rust på baks skjerm v.s |

2.12 Rust på bakskjerm v.s

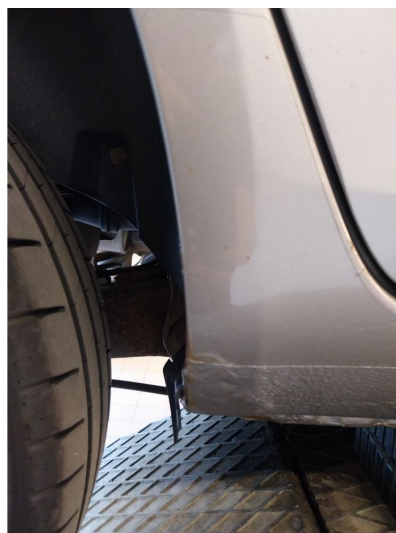
| Punkt | Beskrivelse | Plassering |
|---|---|---|
| 2.13 | Skjermer | rust på baks skjerm h.s |

2.13 Rust på bakskjerm h.s

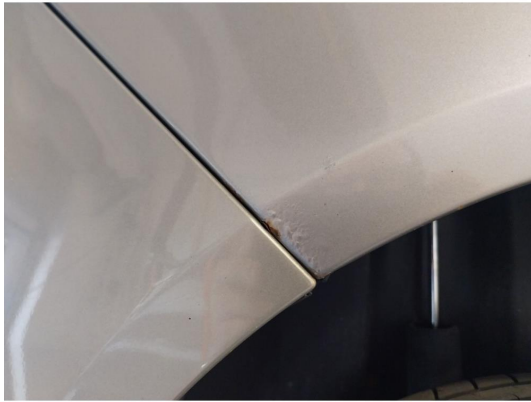
2.13 Rust på bakskjerm h.s

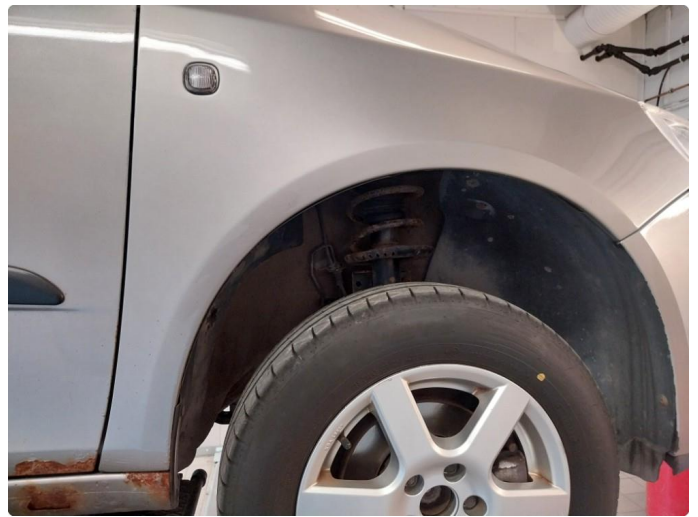
| Punkt | Beskrivelse | Plassering |
|---|---|---|
| 2.14 | Skjermer | rust på framskjerm h.s |

2.14 Rust på framskjerm h.s

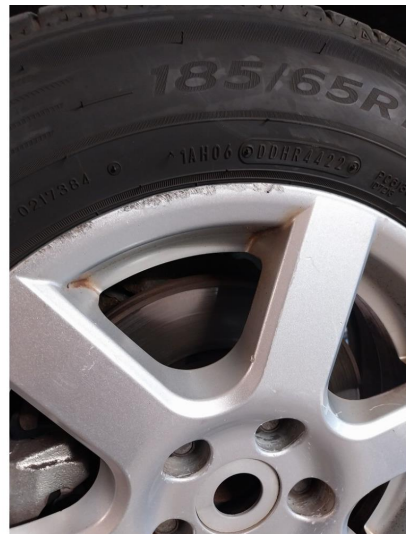
| Punkt | Beskrivelse | Plassering |
|---|---|---|
| 2.16 | Dekk/Felger | 2 kantkjørt felger foran |

2.16 2 kantkjørt felger foran

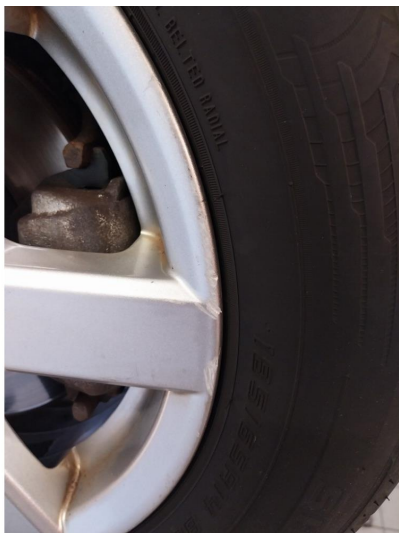
2.16 2 kantkjørt felger foran

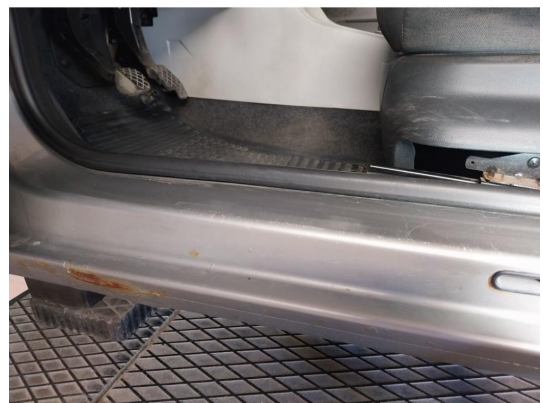
| Punkt | Beskrivelse | Plassering |
|---|---|---|
| 2.17 | Døråpning | Slitt innsteg v.s foran |

2.17 Slitt innsteg v.s foran

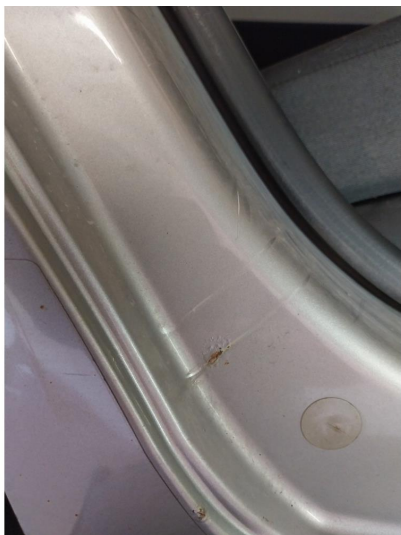
| Punkt | Beskrivelse | Plassering |
|---|---|---|
| 2.18 | Døråpning | Riper med rust ved innsteg v.s bak |

2.18 Riper med rust ved innsteg v.s bak

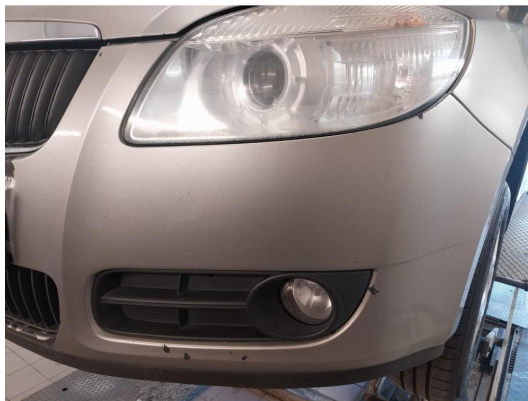
| Punkt | Beskrivelse | Plassering |
|---|---|---|
| 2.19 | Støtfanger | Flere lakkflaser og riper på frontfanger |

2.19 Flere lakkflasser og riper på frontfanger

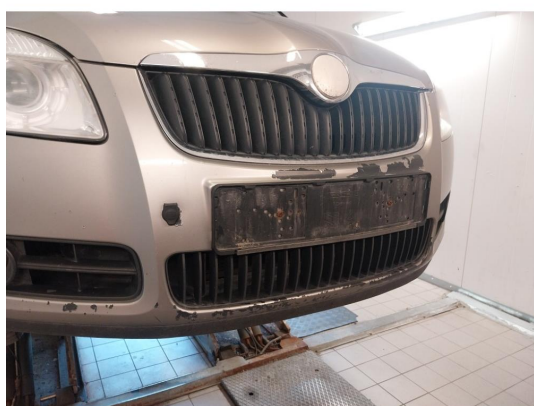
2.19 Flere lakkflasser og riper på frontfanger

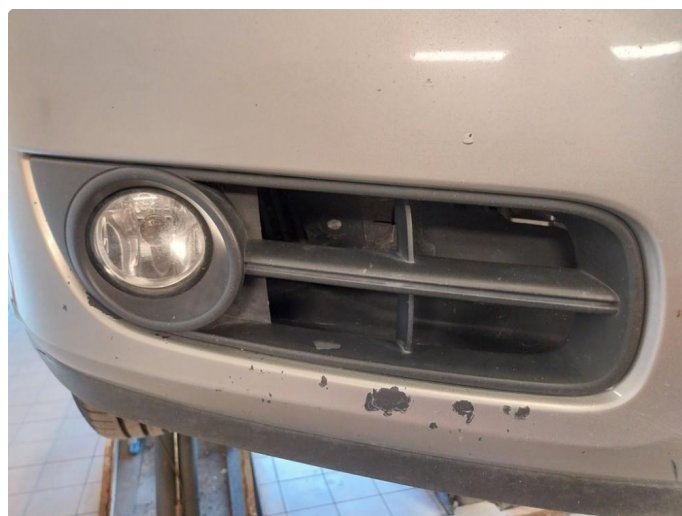
2.19 Flere lakkflasser og riper på frontfanger

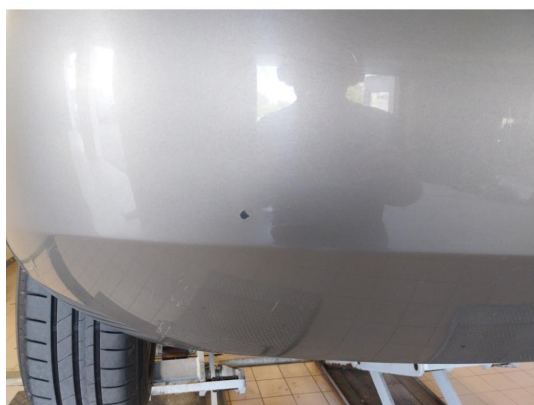
| Punkt | Beskrivelse | Plassering |
|---|---|---|
| 2.20 | Støtfanger | Riper og lakkskader på bakfanger |

2.20 Riper og lakkflasser på bakfanger

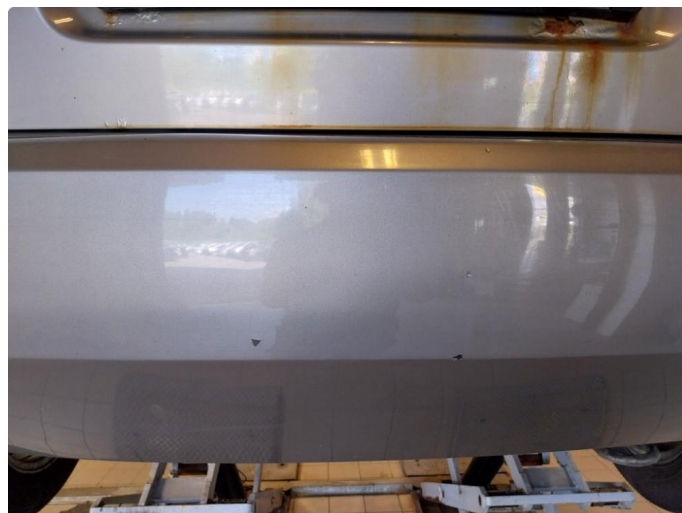
2.20 Riper og lakkflasser på bakfanger

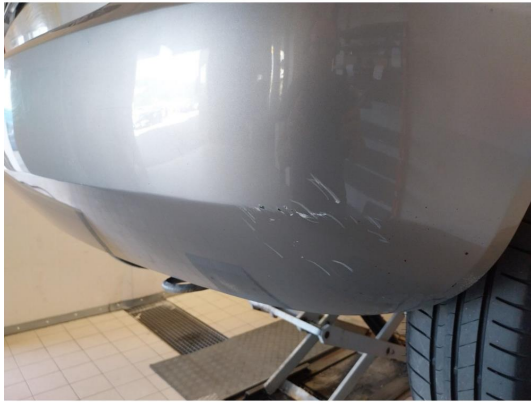
2.20 Riper og lakkslasser på bakfanger

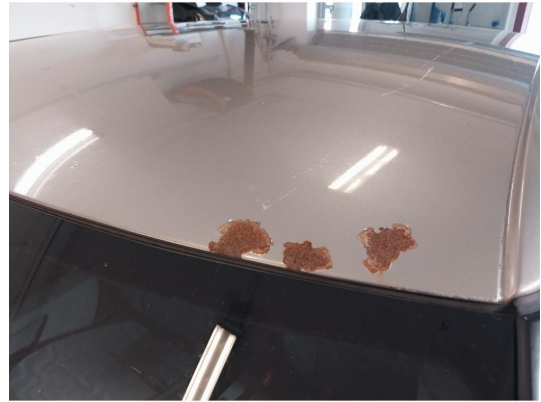
| Punkt | Beskrivelse | Plassering |
|---|---|---|
| 2.21 | Tak | Rust på takk |

2.21 Rust på takk

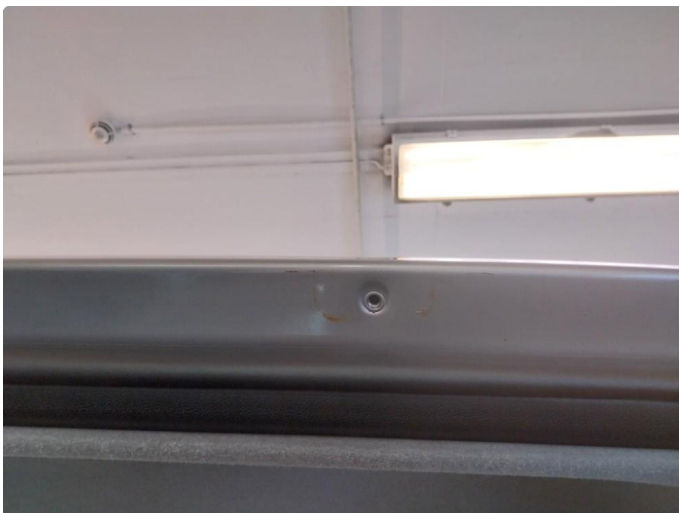
2.21 Rust på takk

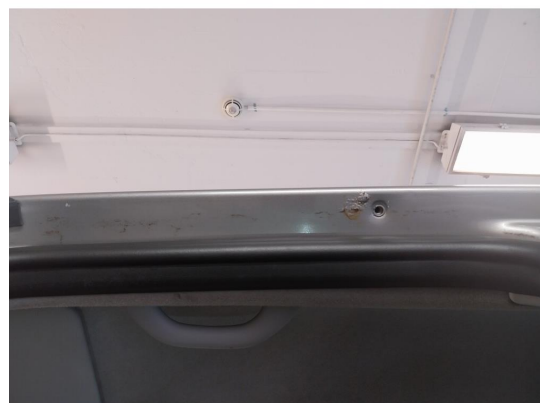
2.21 Rust på takk

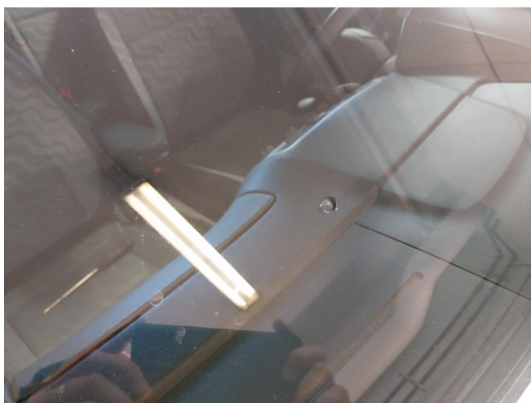
| Punkt | Beskrivelse | Plassering |
|---|---|---|
| 2.22 | Frontvindu | Steinsprut på h.s av frontrute |

2.22 Steinsprut på h.s av frontrute

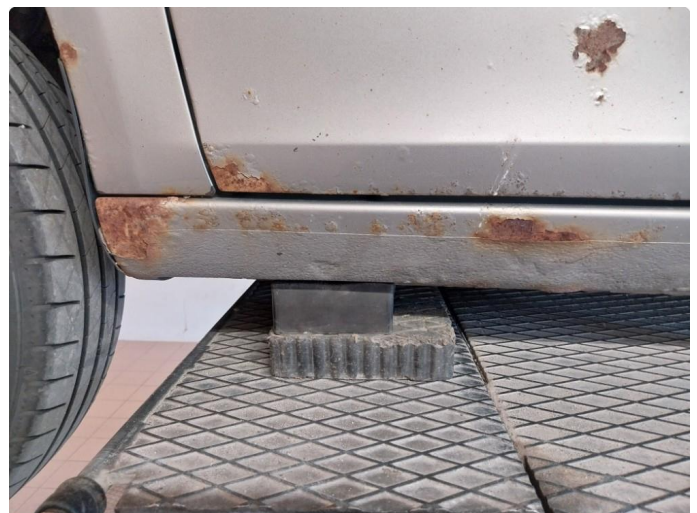
| Punkt | Beskrivelse | Plassering |
|---|---|---|
| 2.23 | Kanal | rustet kanal ved begge sider |

2.23 Rutsnt kanal ved begge sider

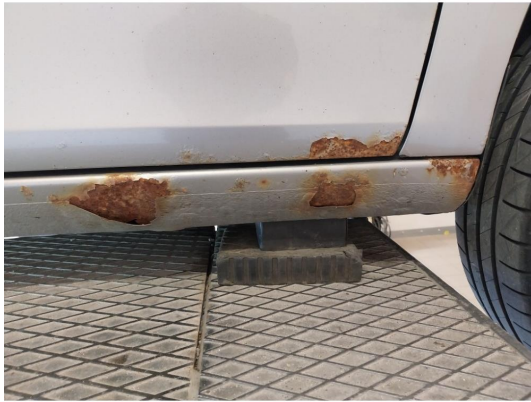
2.23 Rutsnt kanal ved begge sider

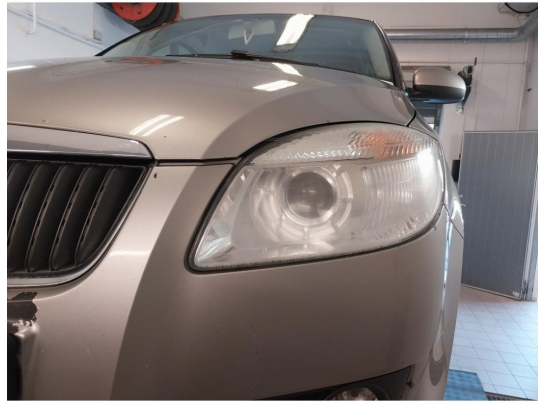
| Punkt | Beskrivelse | Plassering |
|---|---|---|
| 3.1 | Lys foran | matt glass på begge frontlampene |

3.1 Matt glass på begge frontlampene

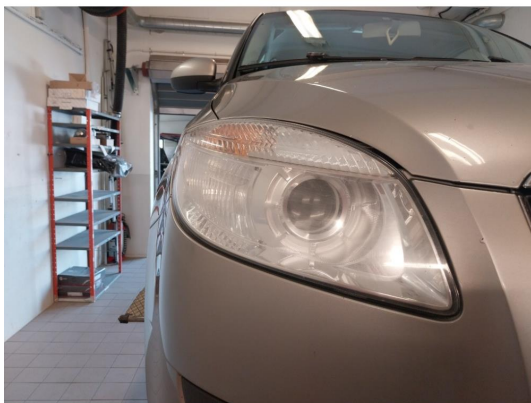
3.1 Matt glass på begge frontlampene

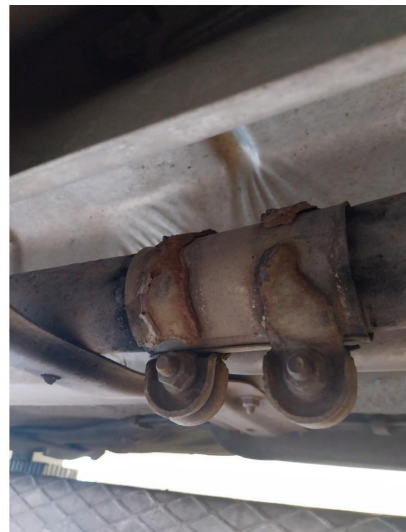
| Punkt | Beskrivelse | Plassering |
|---|---|---|
| 4.1 | Eksosanlegg | Eksoslekkasje og løse forbindelse ved eksosrør midt |

4.1 Eksoslekkasje og løse forbindelse ved eksosrør midt

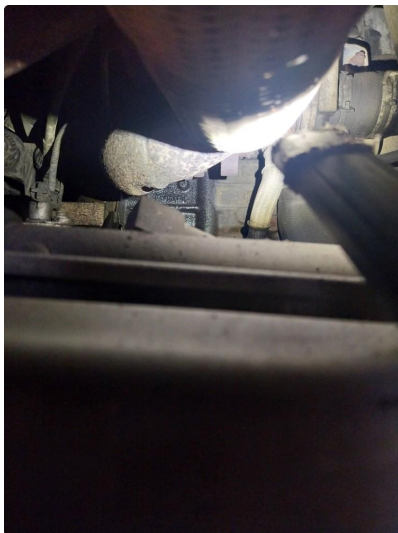
| Punkt | Beskrivelse | Plassering |
|---|---|---|
| 4.2 | Lekkasjer | oljelekkasje på motor |

4.2 Oljelekkasje på motor

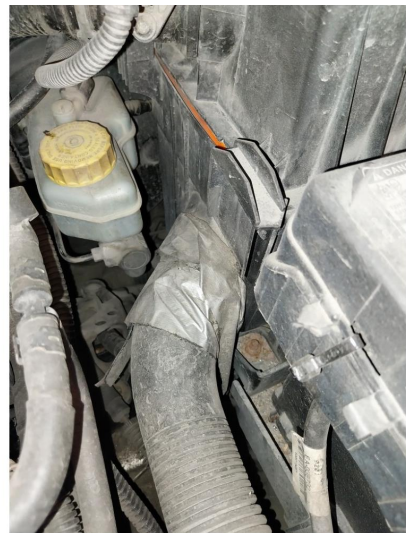
| Punkt | Beskrivelse | Plassering |
|---|---|---|
| 4.3 | Lekkasjer | Luftslange skadet ved luftfilter |

4.3 Luftslange skdet ved luftfilter

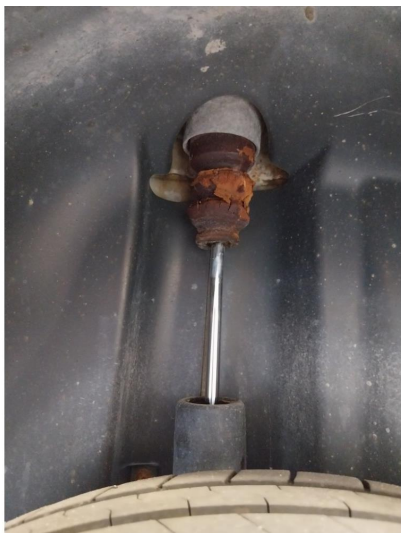
| Punkt | Beskrivelse | Plassering |
|---|---|---|
| 5.1 | Fjærer/støtdemper | mangler støvmansjett på begge demper bak |

5.1 Mangler støvmansjett på begge demper bak

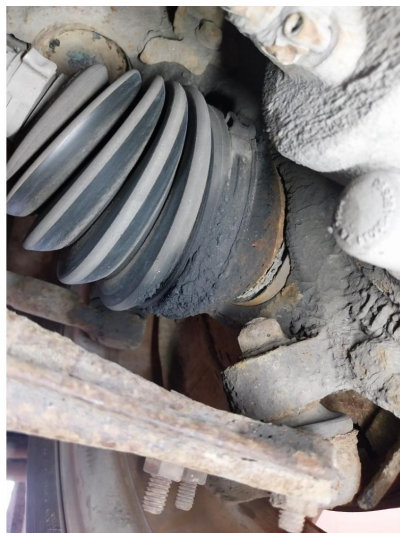
| Punkt | Beskrivelse | Plassering |
|---|---|---|
| 7.1 | Aksler | begge Ytre Drivakselmansjet foran er skadet |

7.1 Begge Ytre Drivakselmansjet foran er skadet

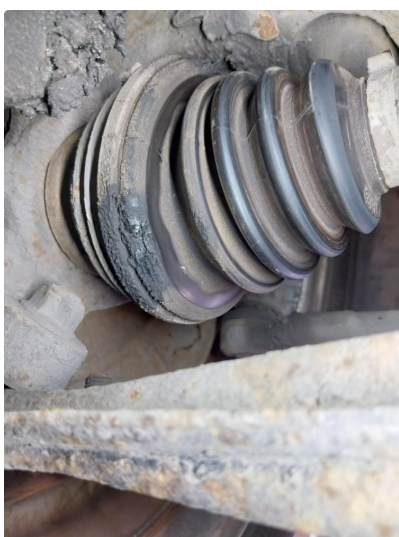
7.1 Begge Ytre Drivakselmansjet foran er skadet

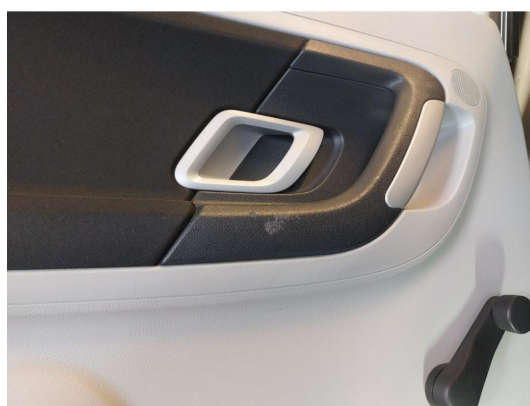
| Punkt | Beskrivelse | Plassering |
|---|---|---|
| 8.1 | Dørtrekk | riffet dørtrekk v.s bak |

8.1 Riffet dørtrekk v.s bak

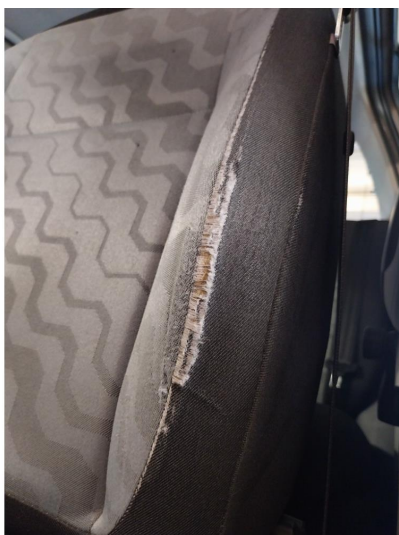
| 8.2 | Seter | Setetrekk er skadet v.s foran | |

8.2 Setetrekk er skadet v.s foran

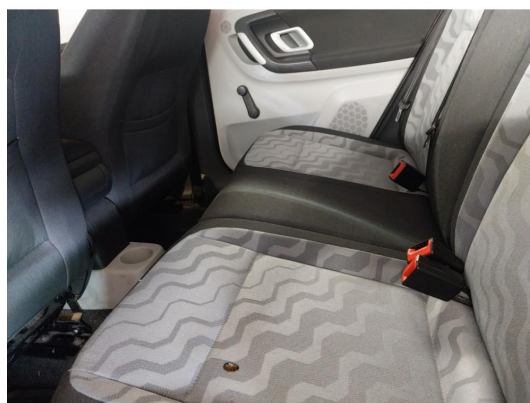
| 8.3 | Seter | Skade på setetrekk v.s bak | |

8.3 Skade på setetrekk v.s bak

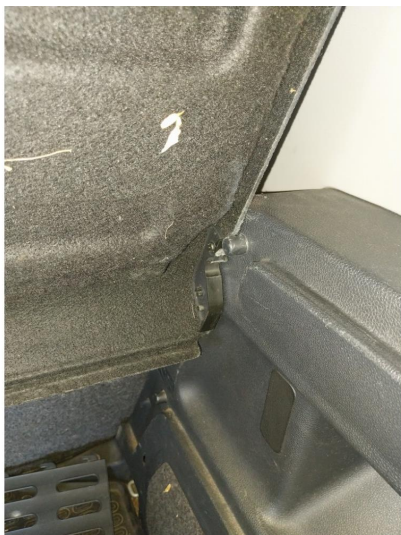
| 8.5 | Deksel | Hattehulle oppheng knekt på begge sider | |

8.5 Hattehylle oppheng knekt på begge sider

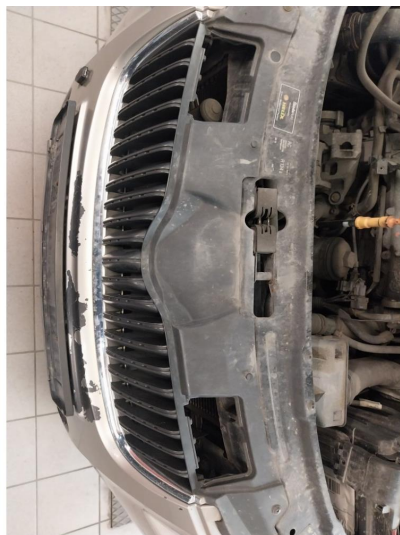
| 8.6 | Deksel | mangler 2 dekksele ved grill og Skoda logo er matt | |

8.6 Mangler 2 dekskel ved grill og Skoda logo er matt
