NAF Bruktbiltest

Testdato
27.02.2025

Bilmerke	Mercedes-Benz	Motorstørrelse	2143 cm ³
Modell	VITO	Motoreffekt	100 kW
Type	639/5	Aksler i drift	2
Registreringsnr.	HB75226	Drivstofftype	Diesel
Understellsnr.	WDF63960513750198	Kjøretøygruppe	315
Km.stand.	142388	Bruktimportert	Nei
Farge	Rød	Registreringsår	2012
Karosseritype	Integrert førerhus	Registrert første gang	12.09.2012
		Frist for neste EU kontroll	24.04.2026

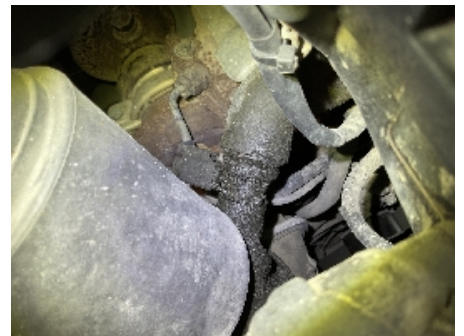
57. Utvendig tilstand motor

Ref.Id	Opplysning	Resultat	Beskrivelse
23.6	Full systemskann	Etter avtale med kunde er feilkode/r slettet, feilsøking må påregnes dersom feilkode dukker opp igjen	
28.7	Utvendig tilstand motor	Oljesvetting	
41.7	Differensial	Oljlekkasje/ svetting:	Bakre differensial
66.11	Felg	Oksidering / oksidert felg	
67.32	Ekstra hjulsett	* 5 hjul føler med, bare 4 hjul er inspisert	
82.14	Siderute/bakrute	Slitt rute:	Bakrute
88.15	Underside	* Vanskelig og vurdere grunnet mye jord. Redusert inspeksjon	
102.8	Laste-/bagasjerom	Lasterom har spesialinnredning

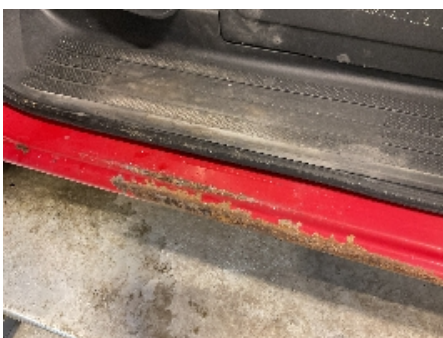
58. Døråpning

97.1	Døråpning	Sår eller skade:	Venstre fordør, Høyre fordør
98.3	Seter	Hull/rift gjennom setetrekk:	Venstre foran
Ref.Id	Opplysning	Resultat	Beskrivelse

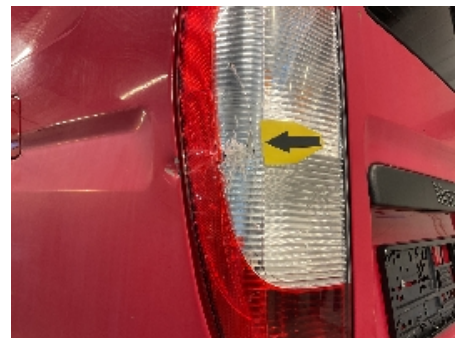
66. Lys

5.6	Bremsebelegg	Bremsene ligger på:	Høyre foran, Høyre bak
17.1	Lys	Virker ikke:	Ryggelys
17.11		Skadet lykteglass:	Venstre baklys
23.1	Full systemskann	Det finnes feilkoder, se rapport

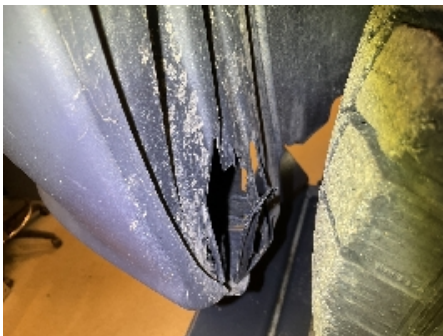
67. Underside

86.13		Lakkslipp/flassing	Venstre forskjerm
87.6	Utvendig speil	Speilvarme virker ikke:	Venstre side, Høyre side
88.1	Underside	Skadet/løs innerskjerm:	Venstre bak, Venstre foran
