# Tilstandsrapport

Fritidsbolig

Høymyrvassvegen 406, 3614 KONGSBERG

Befaringsdato: 05.02.2025

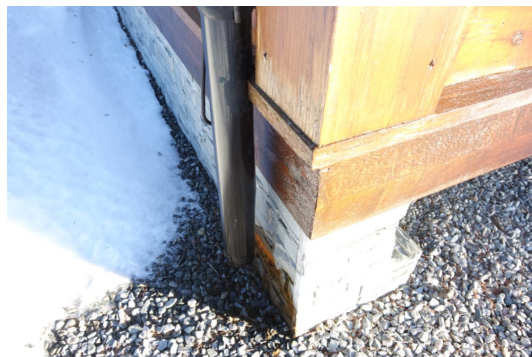
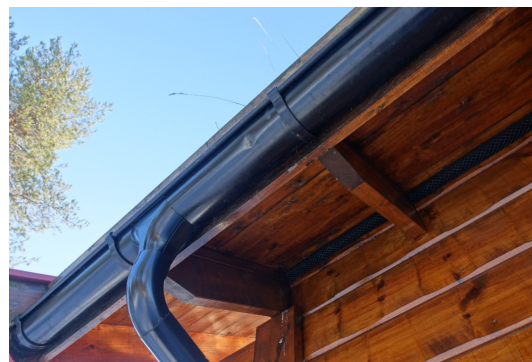
### ! TG 2 Nedløp og beslag

- Det er ikke tilfredsstillende bortledning av vann fra taknedløp ved grunnmur.

Det registreres en bulk/skade på takrenner.

- Det bør lages system for bortledning av vann fra taknedløp ved grunnmur.

Takrenner fungerer med en bulk/skade.

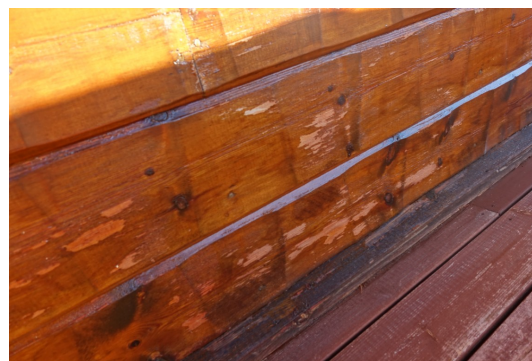
### ! TG 2 Veggkonstruksjon

- Det er ingen eller liten lufting i nedre kant av kledning mot grunnmur.
- Det er avvik:

Der stripefundamentene er forblendet med stable stein av skifer, er det lite lufting.

Enkelte plasser er er kledning noe værslitt.

- Det bør foretas tiltak for å bedre lufting av kledningen.
- Tiltak:

Konstruksjon fungerer med at enkelte panel bord er værslitte. Det er viktig å behandle kledning og utvendig trevirke jevnlig med beis/maling.

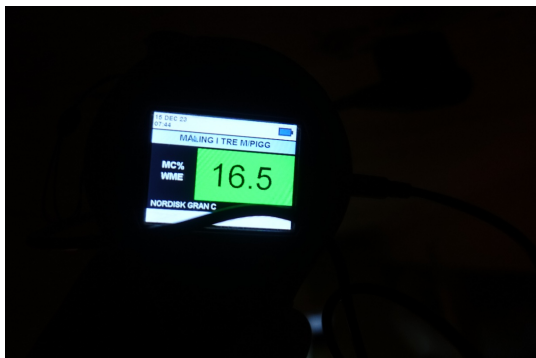
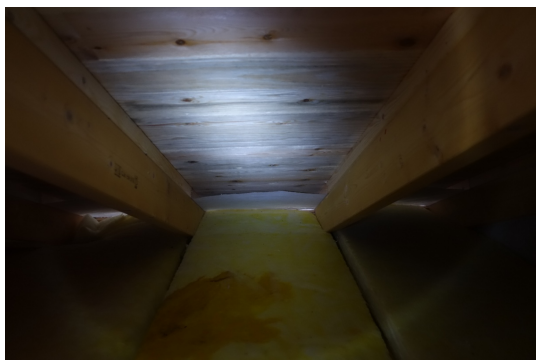
### ! TG 2 Takkonstruksjon/Loft

Deler av takkonstruksjonen er gjenbygget (sperrekonstruksjonen). Det er ingen mulighet til vurdering utover alder og observasjoner fra underliggende etg.

Enkelte plasser er det begrenset ventilering av takkonstruksjonen.

Det registreres noe svertesopp på undertak.

Fuktkvotemåling (vekt%) i konstruksjonen ble målt til 16,5.

Treverk skal ha fuktinnhold lavere enn 15 vektprosent. I treverk med fuktighet over 17 vektprosent øker faren for råte og muggsoppvekst dramatisk. Hvis fuktinnholdet ligger over 20 vektprosent, er trolig muggsoppen allerede dannet.

Innhente dokumentasjon på oppbygning av konstruksjonen.

Etablere bedre ventilering.

Svertesopp bør fjernes.

Konstruksjonen bør kontrolleres jevnlig for fuktighet, skulle vektprosenten bli høyere så må det gjøres tiltak for å få ned fuktigheten.

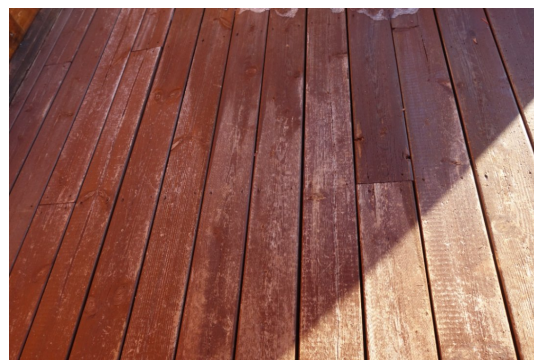
Konstruksjon fungerer med at terrassebord/rekkverk er noe værslitt/oppsprukket. Det er viktig å behandle terrassebord/rekkverk jevnlig med olje/lakk/beis eller maling.

- Andre tiltak:
- Det er ikke krav om utbedring av rekkverkshøyde opp til dagens forskriftskrav.

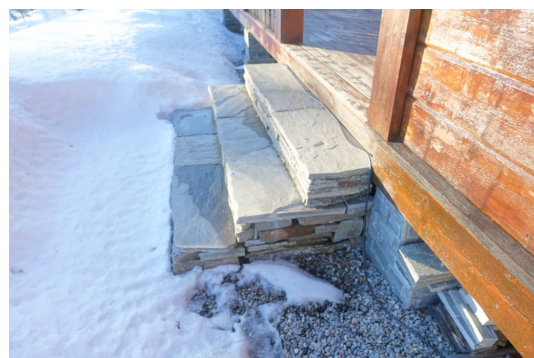
## TG 3 Utvendige trapper

Utvendige trapper i stein/skifer.

- Rekkverk må monteres for å lukke avviket.

Kostnadsestimat: 10 000 - 50 000

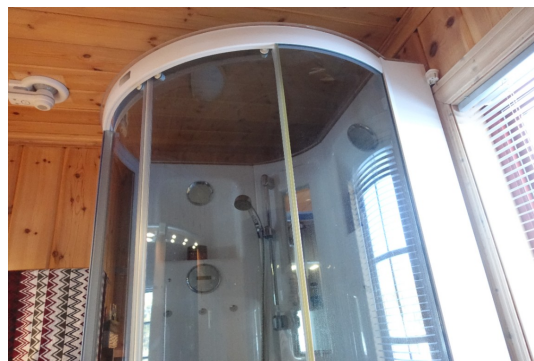
Det er ingen synlige skader på vinduet pga fukt, skulle dette oppstå så må tiltak gjøres.

- Uegnede materialer må fuktbeskyttes/utskiftes.
- Andre tiltak:

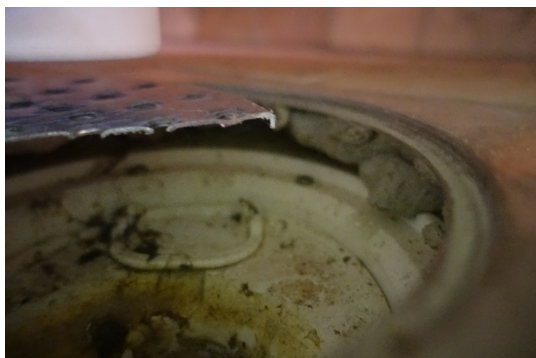
Det er ingen synlige skader på vegger da det er brukt dusjkabinett med tak.

- Tilgang til sluk må bedres både for inspeksjon og rengjøring.
- Det må etableres tilfredsstillende tettesjikt/membran på våtrommet.
- Overvåk tilstanden jevnlig. For å få tilstandsgrad 0 eller 1 må tettesjiktet skiftes ut, men tidspunktet for når dette er nødvendig er vanskelig å si noe om.

Kostnadsestimat: 50 000 - 100 000

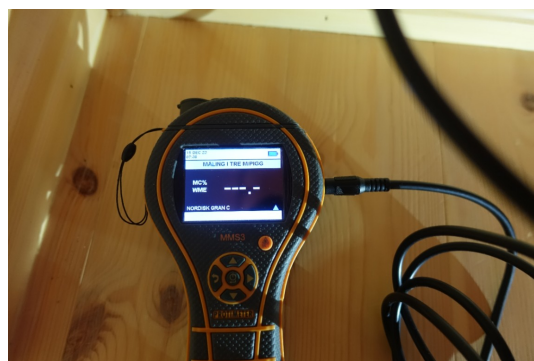
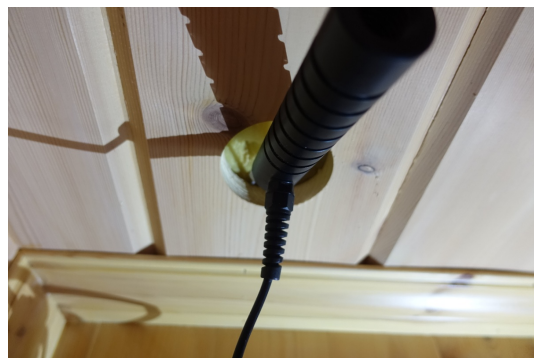
## TG 2 Sanitærutstyr og innredning

- Det er ikke påvist tilfredsstillende løsning for å synliggjøre lekkasje fra innebygget systerne.
- Det er avvik:

Fuktkvotemåling (vekt%) i konstruksjonen ble målt til under 6.  
Det er dermed ingen tegn til fukt i veggene.

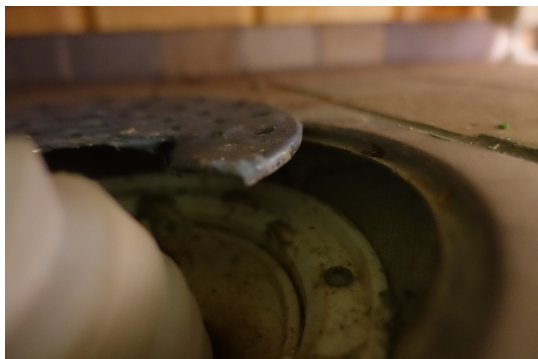
- Det er mulighet for at det kan forekomme vannlekkasje på våtrommet hvor vann ikke vil gå til sluk.
- Det er påvist at høydeforskjell fra topp slukrist til gulv/synlig topp membran ved dørterskel er mindre enn 25 mm.
- Krav til fall er ikke oppfylt og gulvet er tilnærmet flatt (har ikke motfall).

Det er ingen synlige skader på vegger da det er brukt dusjkabinett med tak.

- Det må etableres tilfredsstillende tettesjikt/membran på våtrommet.
- Overvåk tilstanden jevnlig. For å få tilstandsgrad 0 eller 1 må tettesjiktet skiftes ut, men tidspunktet for når dette er nødvendig er vanskelig å si noe om.

**Kostnadsestimat: 10 000 - 50 000**

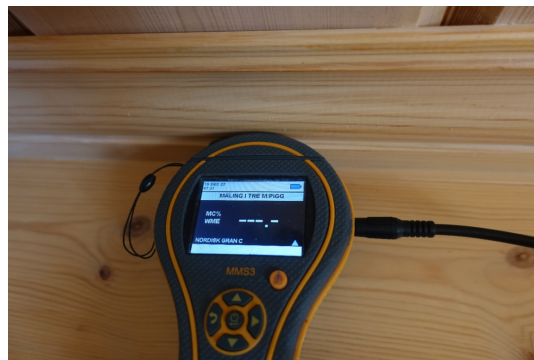
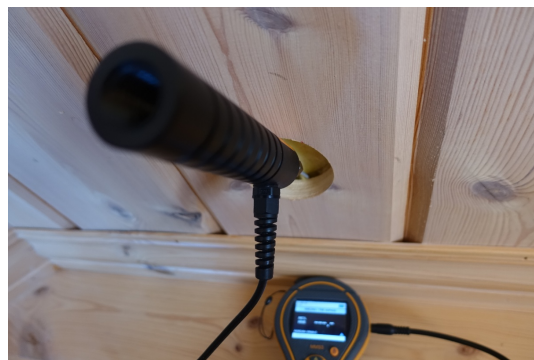
### ! TG 2 Sanitærutstyr og innredning

- Det er ikke påvist tilfredsstillende løsning for å synliggjøre lekkasje fra innebygget sistene.
- Det er avvik:

Fuktkvotemåling (vekt%) i konstruksjonen ble målt til under 6. Det er dermed ingen tegn til fukt i veggene.

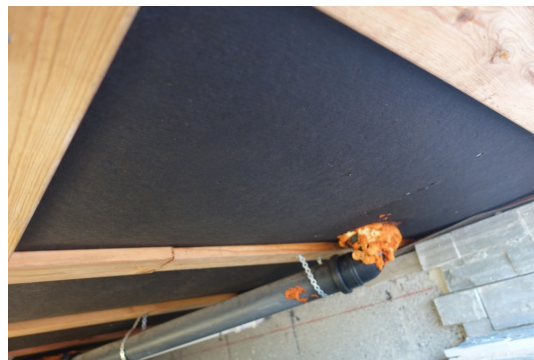
### TG 2 Avløpsrør

Anlegget er ikke luftet over tak, men har durgo ventil på kaldt loft.  
Avløpsrør som er utsatt for kulde har mangelfull isolering.

- Skal avviket lukkes, må løsning på lufting av kloakk etableres.
- Tiltak:

Lufting bør etableres over tak.

Avløpsrør som er utsatt for kulde må isoleres.
