## VH69229 - 2015 Volkswagen Transporter Kasse

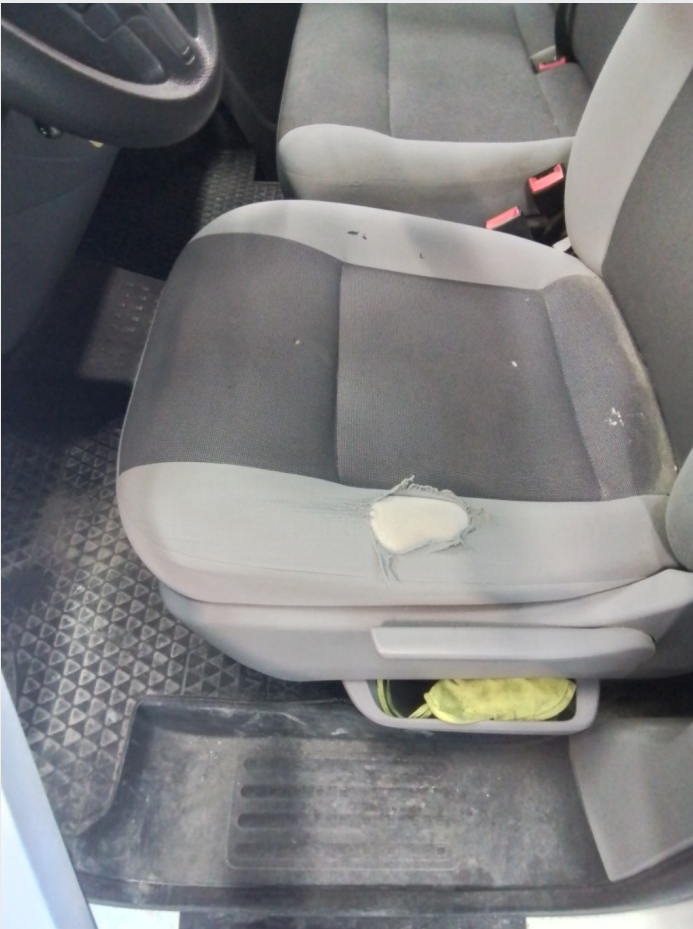
| 4.5 | | Seter |

4.5 Hull i setetrekk fører sete

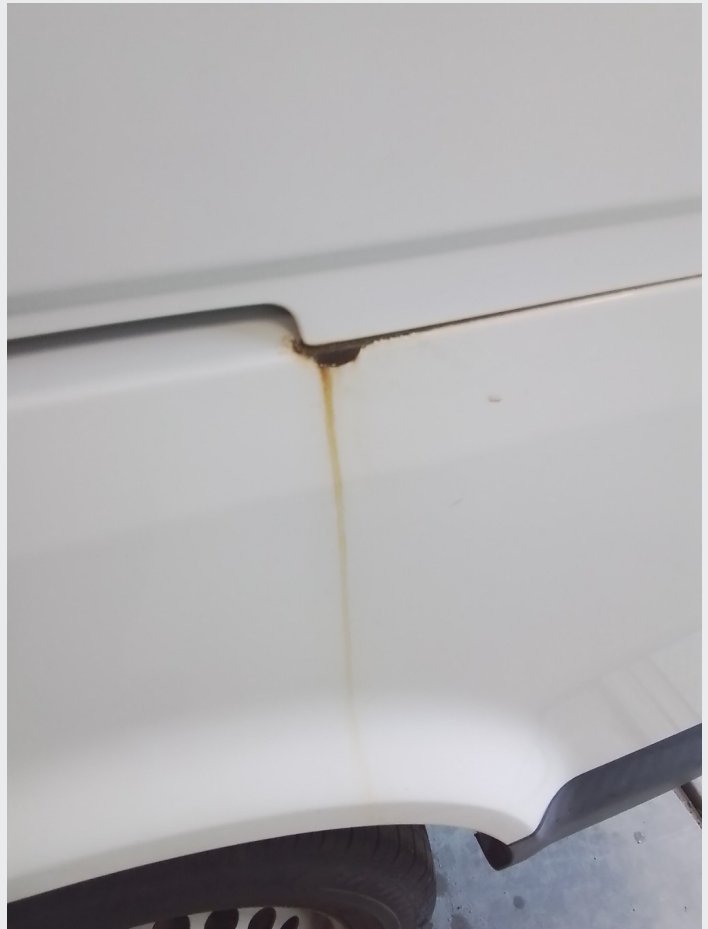
| 2.7 | | Skjermer |

2.7 Rust ved skinne til skyvedør vb

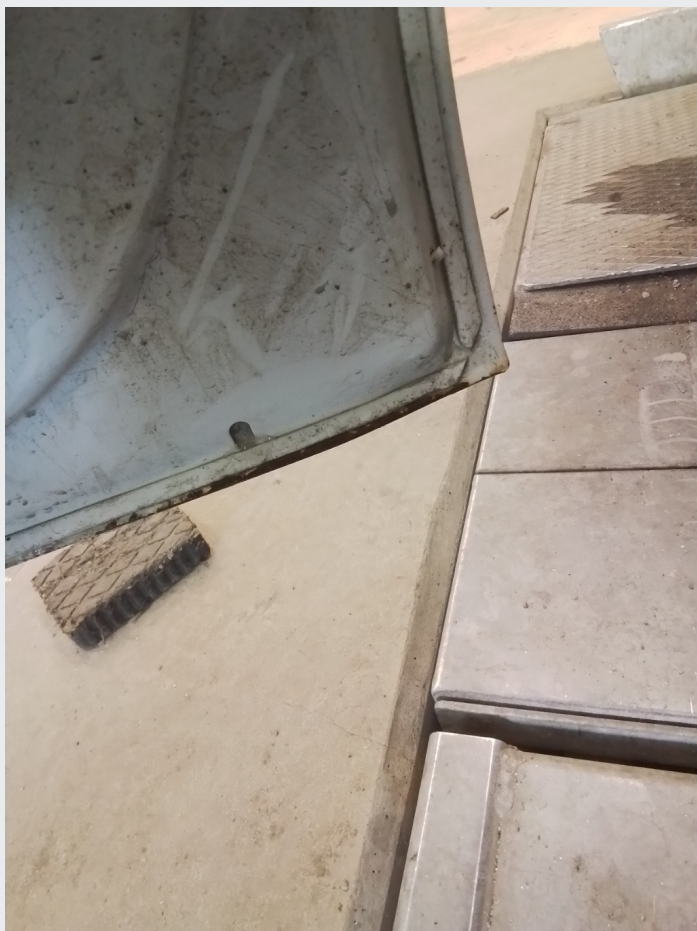
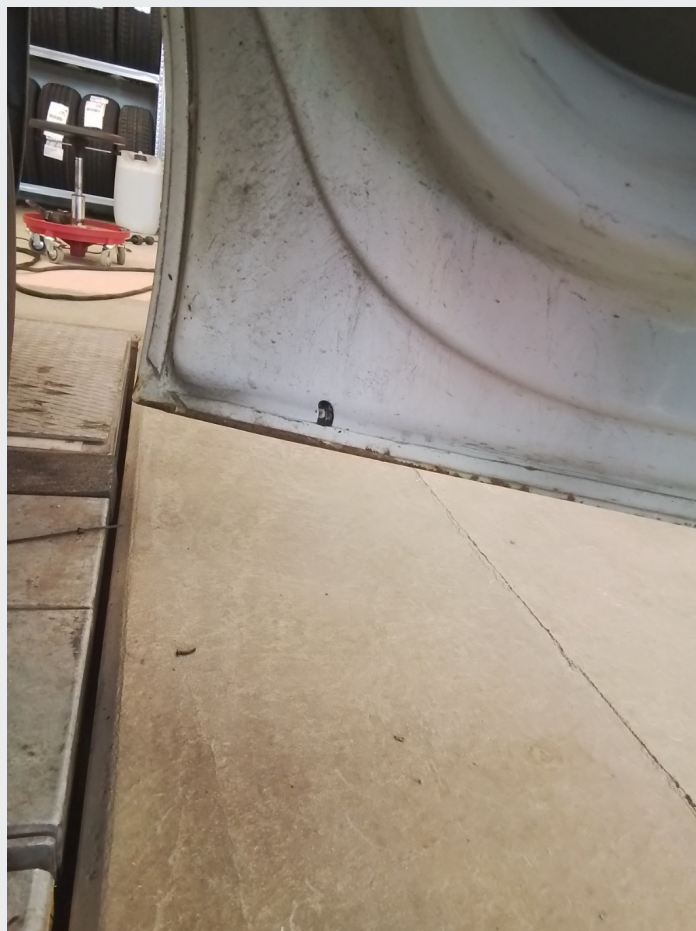
| 2.5 | | Dører/bakluke |

2.5 Rust nedre del dører bs foran
