SKODA OCTAVIA SCOUT 200 HK AUTOMAT 4X4
TESTDATO: 13.01.2025
KODE: 1611646

KJ52137	134 300 KM	26.02.2021 Førstegang registrert	Diesel
----------------	-------------------	--	---------------

CHASSISNR: TMBLKONX0MY114178	BRUKTIMPORT: Nei
KJØRETØY: Personbil	FRIST FOR PKK: 26.02.2025

NBF Tilstandsrapport er utarbeidet av Norges Bilbransjeforbund og Forbrukerrådet.

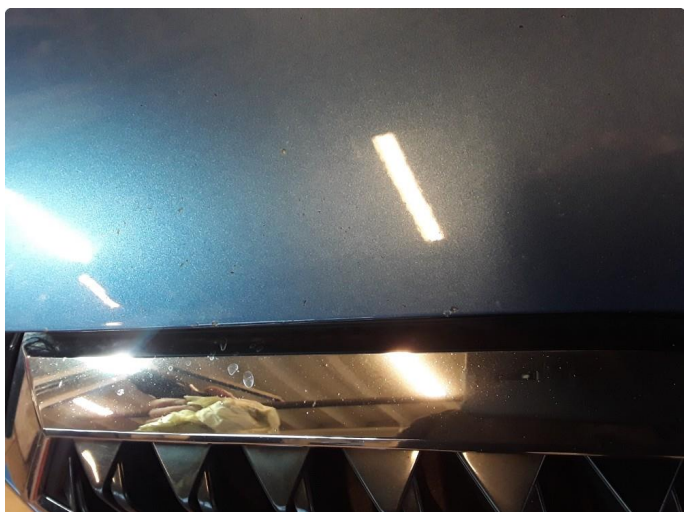
1.2 Noe steinsprut.

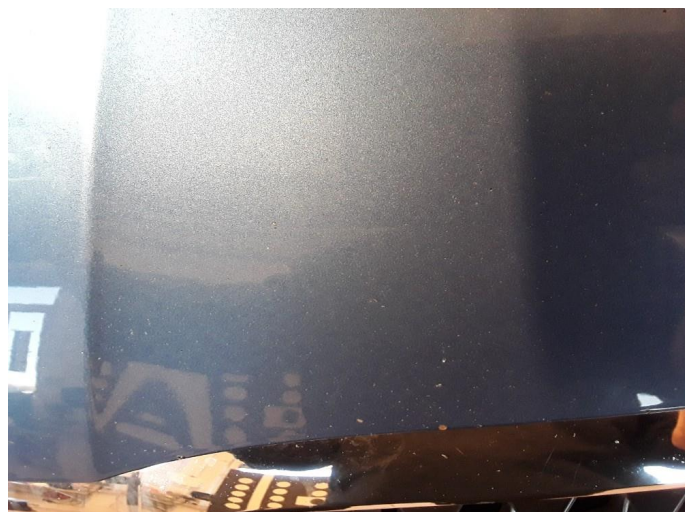
1.2 Noe steinsprut.

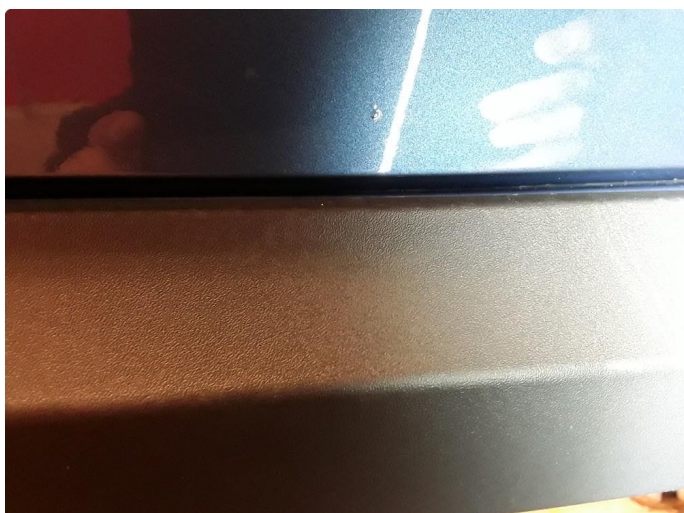
1.3 Steinsprut med korrosjon.

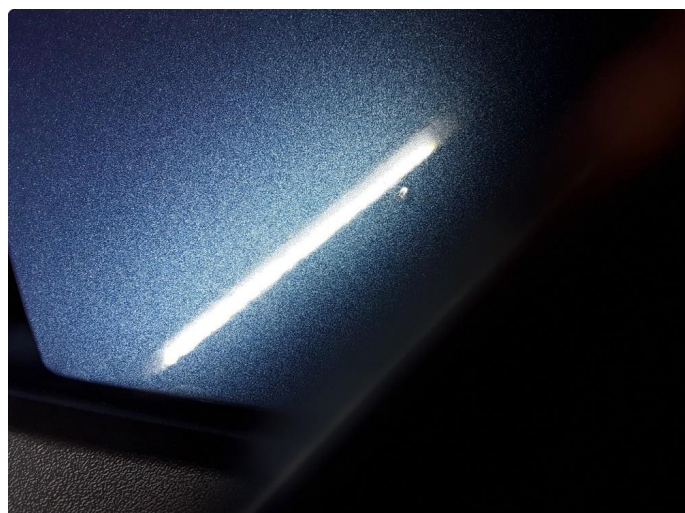
1.3 Steinsprut med korrosjon.

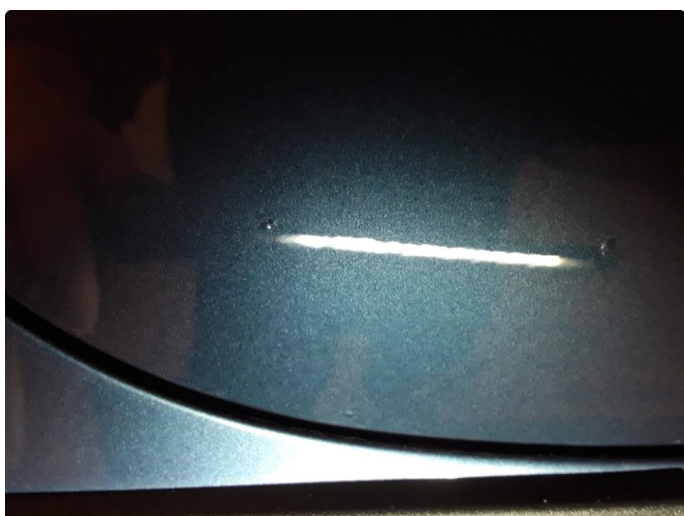
1.4 Steinsprut med korrosjon.

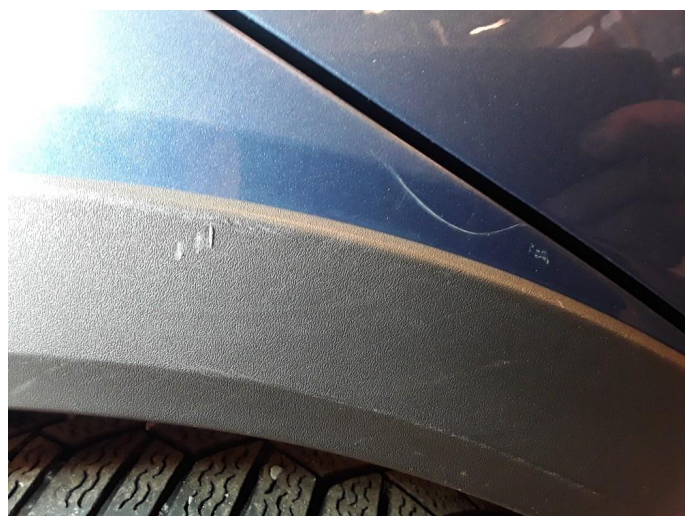
1.5 Liten ripe.

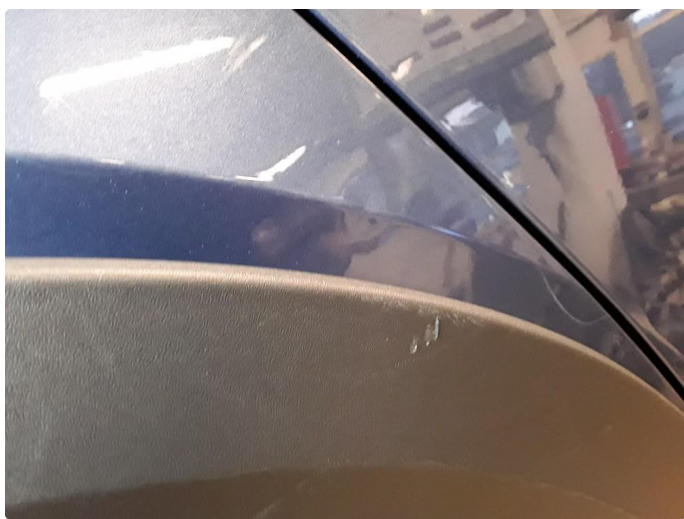
1.5 Liten ripe.

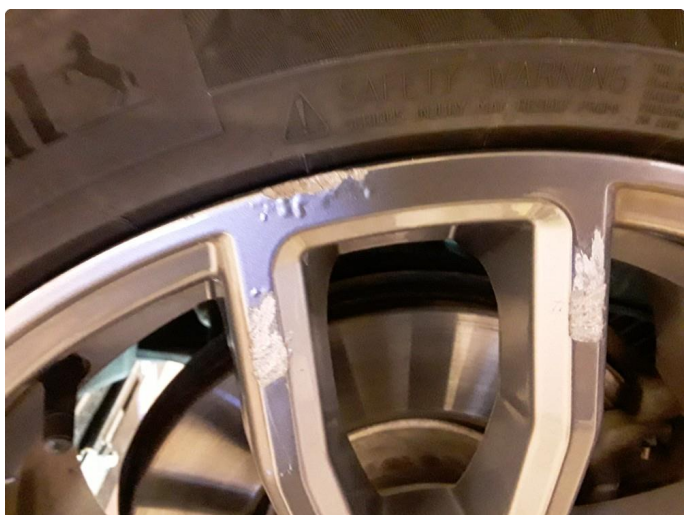
1.7 4 noe kantkjørte vinterfelger.

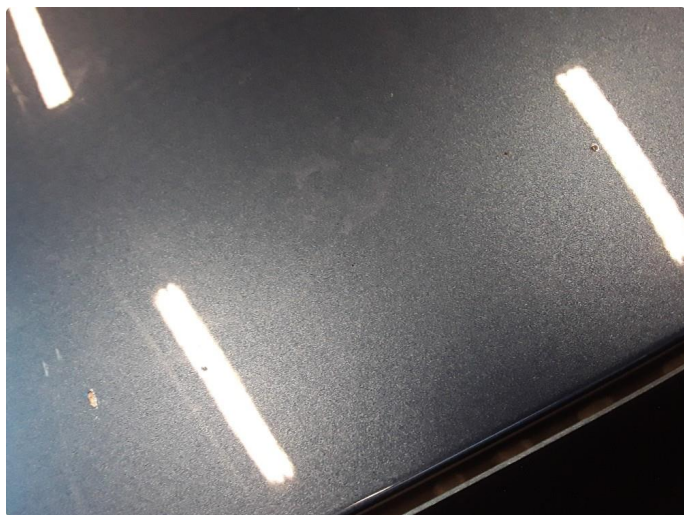
1.8 Steinsprut med korrosjon.
