# Tilstandsrapport

Fritidsbolig

Djupvik-FV819 56, 8543 KJELDEBOTN

Rapportdato: 02.05.2025

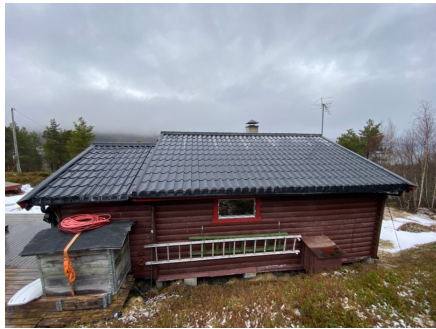
Taktekking har noen ufagmessige avslutninger, særlig i overgang mellom hovedtak/karnapp og tak over inngangsparti/hovedtak . Det er registrert rust og avskalling av maling, og mer enn halvparten av forventet levetid for både takteking og undertak er passert.

Feil i takteking og svekket overflatebeskyttelse øker risikoen for vanninntrenging, korrosjon og fuktskader i underliggende konstruksjoner. Dette kan føre til redusert levetid og behov for større tiltak på sikt.

Det anbefales å utbedre ufagmessige overganger, rengjøre og behandle rustutsatte områder, samt planlegge utskifting av takteking og undertak som en del av vedlikeholdsplanen.

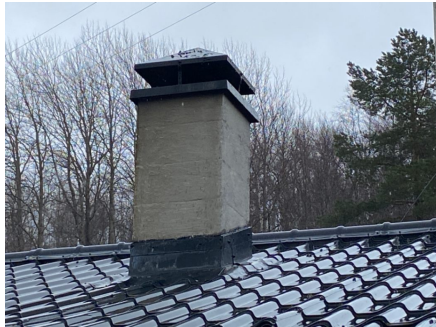
- Det er ikke tilfredsstillende bortledning av vann fra taknedløp ved grunnmur.
- Det er påvist avvik i beslagløsninger.
- Det mangler snøfangere på hele eller deler av taket, men det var ikke krav om dette på byggemeldingstidspunktet.
- Mer enn halvparten av forventet brukstid er passert på renner/nedløp/beslag.

Manglende snøfangere øker risikoen for snøras som kan skade personer eller konstruksjoner. Mangelfull bortledning av vann kan føre til oppfukning og råte i bærende pilerer, samt vanninntrenging der beslag går under takplater

Ikke bortledning av takvann

- Påviste skader må utbedres.
- Det bør lages system for bortledning av vann fra taknedløp ved grunnmur.

Det anbefales å montere snøfangere på takflater hvor det er risiko for snøras, etablere god bortledning av takvann vekk fra pilerer og utbedre eller skifte beslag og renner etter behov.

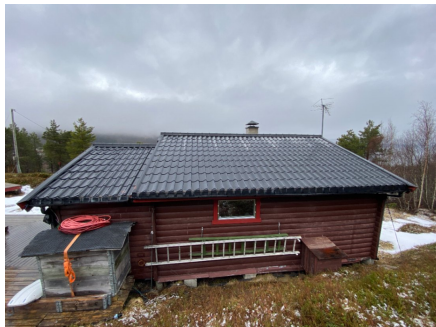
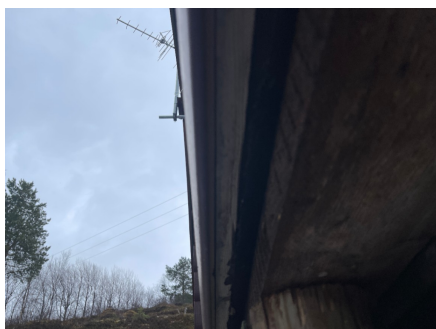
Værslitt treverk gir økt risiko for vanninntregning, råte og redusert levetid. Manglende musesperre øker faren for skadedyrintregning, mens utilstrekkelig lufting kan føre til fuktansamling og påfølgende skade på kledning og bakenforliggende konstruksjon.

Ikke lufting

- Det må foretas tiltak for å lukke avviket.
- Lokal utbedring må utføres.
- Musesperre må etableres.

Skadet og oppsprukket treverk bør skiftes eller repareres. Det anbefales montering av musesperre og etablering av tilstrekkelig lufting i nedre del av kledningen for å sikre uttørking og beskytte konstruksjonen mot fukt- og skadedyrskader.

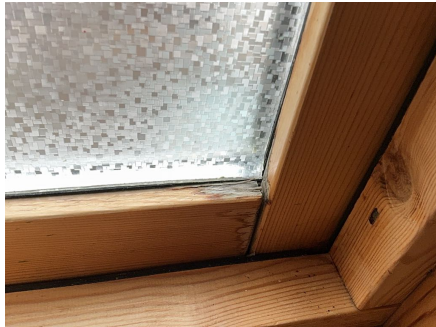
Flere vinduer er vanskelige å åpne/lukke, og det er registrert avvik i innsettsdetaljer. Enkelte vindusglass har tegn på innvendig kondensering, særlig på vindu i toalettrom, som også har fukt skjolder. Noen karm er slitte med sprekker/avskallet maling, og enkelte vinduer mangler utvendig beslag for værbeskyttelse.

Feilmonterte eller slitte vinduer kan føre til redusert funksjon, dårlig tetting, økt varmetap og fuktpåvirkning. Kondensering kan over tid gi fuktskader og råte i karm og tilstøtende bygningsdeler.

Fuktskjolder.

**Tiltak:**  
Det anbefales å justere eller skifte vinduer som ikke fungerer tilfredsstillende, vedlikehold av vinduer, montere manglende beslag, og vurdere bedre ventilasjon for å redusere kondenseringsproblemer.

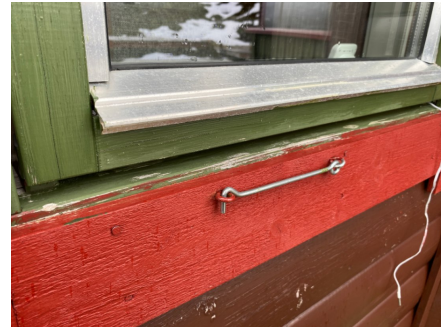
- Det er påvist at enkelte vinduer er vanskelig å åpne/lukke.
- Det er påvist avvik rundt innsettsdetaljer.
- Det er påvist tegn på innvendig kondensering av enkelte vindusglass.
- Karmene i vinduer er slitte og det er sprekker i treverket.

Værslitt og mangler beslag under vindu

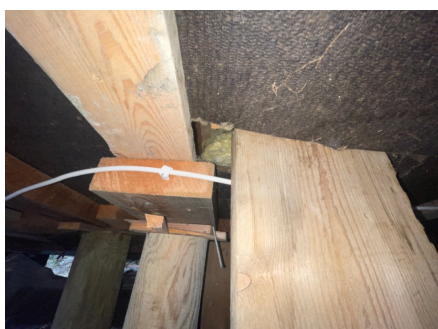
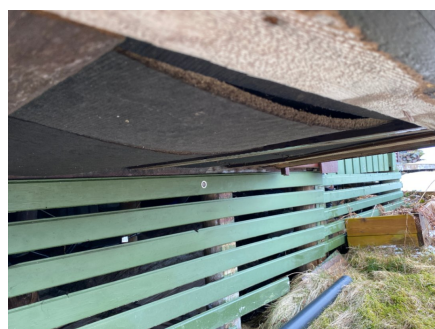
- Målt høydeforskjell på over 20 mm innenfor en lengde på 2 meter. Tilstandsgrad 3 gis med bakgrunn i standardens krav til godkjente måleavvik.

Det er registrert åpninger mellom stubbeplater og konstruksjon og i skjøter. Mindre skjevheter er observert i større deler av etasjeskillet, med et større avvik i stue der høydeforskjell på 25 mm over 2 meter er målt.

Åpninger i skjøter/mot konstruksjon kan gi luftlekkasjer og fuktinntrengning og fare for at skadedyr kan komme inn i konstruksjon. Skjevheter i etasjeskille kan påvirke både brukskvalitet, stabilitet og indikerer mulig svekkelse i bjelkelag eller fundamentering.

Åpninger i stubbeplater mot konstruksjon

Det anbefales å tette åpninger mellom stubbeplater og konstruksjon, .

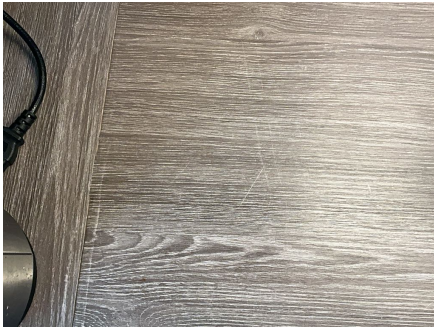
Riper er primært av kosmetisk karakter, men kan ved dypere skader føre til fuktoptak og redusert levetid på benkeplaten.

riper i benkeplate

Det anbefales overflatebehandling eller utskifting ved behov dersom ripene utvikler seg eller påvirker funksjon og estetikk.
