# NAF Bruktbiltest

**Testdato**  
05.06.2025

| <b>Registreringsnr.</b> | EF58537 | <b>Drivstofftype</b> | Elektrisk |
| <b>Understellsnr.</b> | VF3V1ZKXZNZ095334 | <b>Kjøretøygruppe</b> | 315 |

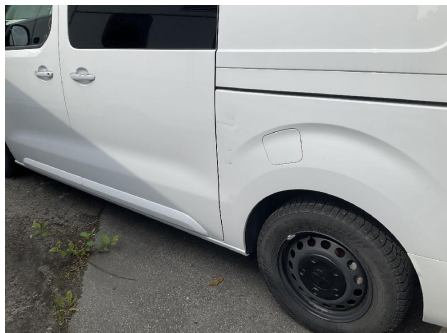
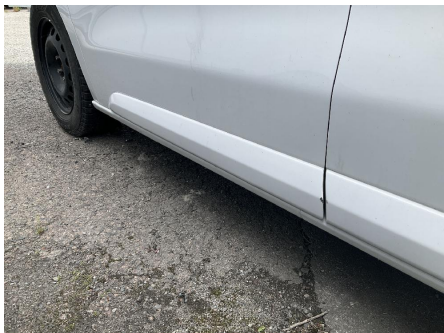
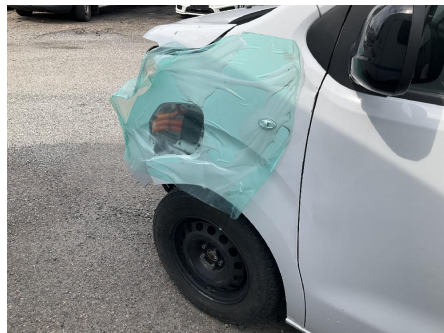
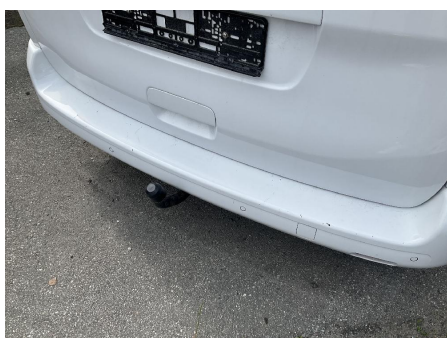
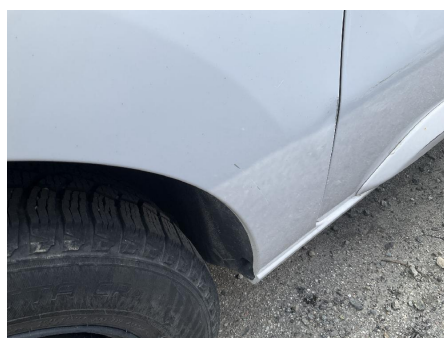
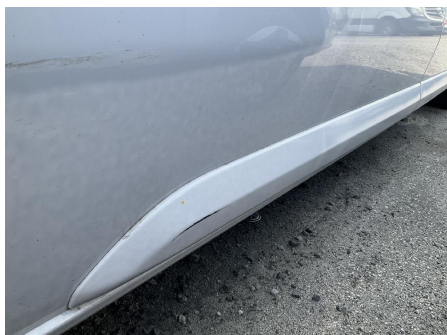
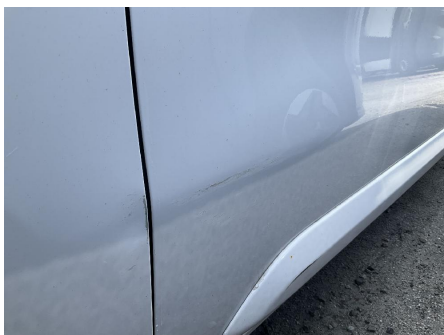
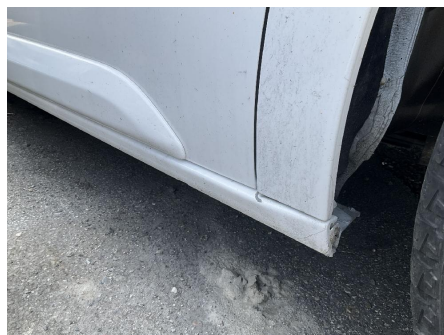
| Ref.Id | Repareres | Resultat | Beskrivelse |
|---|---|---|---|
| 86.3 | Lakk / karosseri utvendig | Lakkriper: | Høyre bakdør, Venstre bakskjerm, Høyre bakskjerm, Venstre bakdør |
| 86.4 | | Skadet: | Venstre forskjerm |
| 86.6 | | Pyntelist løs, skadet eller mangler: | Høyre bakdør |
| 86.12 | | Steinsprut/lakksår | Venstre fordør, Venstre bakdør, Støtfanger bak, Høyre sidekanal |
| 86.16 | | * Verditrekk for kollisjonsskade på bilen foran - forbehold om flere ukjente feil og mangler på karosseri/undersiden av bilen ved nærmere kontroll. | |

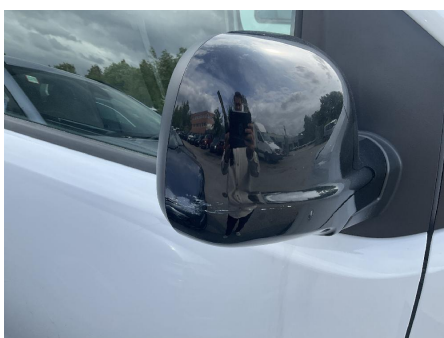
**5. Utvendig speil**

| Ref.Id | Repareres | Resultat | Beskrivelse |
|---|---|---|---|
| 87.9 | Utvendig speil | Ripe i speilhus: | Høyre |

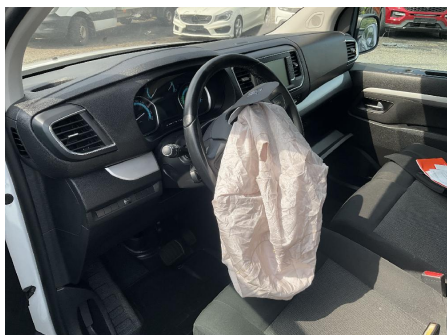
**10. Interiør generelt**

| Ref.Id | Repareres | Resultat | Beskrivelse |
|---|---|---|---|
| 103.3 | Interiør generelt | Manglende/løse/skadet deler eller deksler: | Venstre foran |
| 103.4 | | * Airbag er utløst. | |
