TOYOTA COROLLA FORHJULSDRIFT

TESTDATO: 07.11.2024

RL63551

CHASSISNR: SB1K93BE10E338782

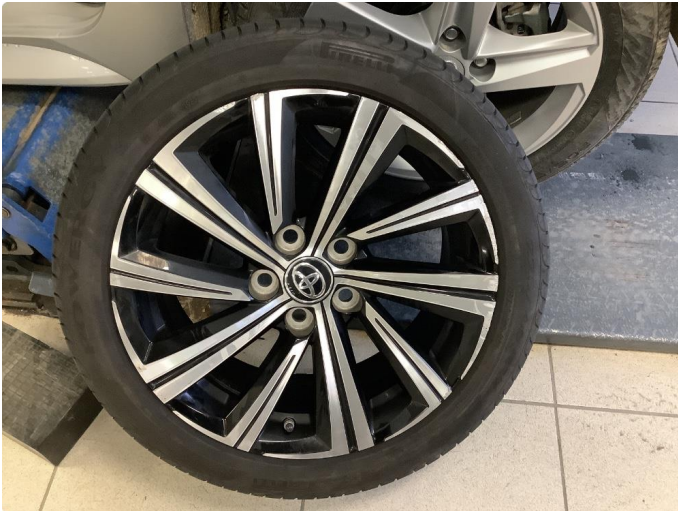
1.1 Riper i Felger til sommer dekk

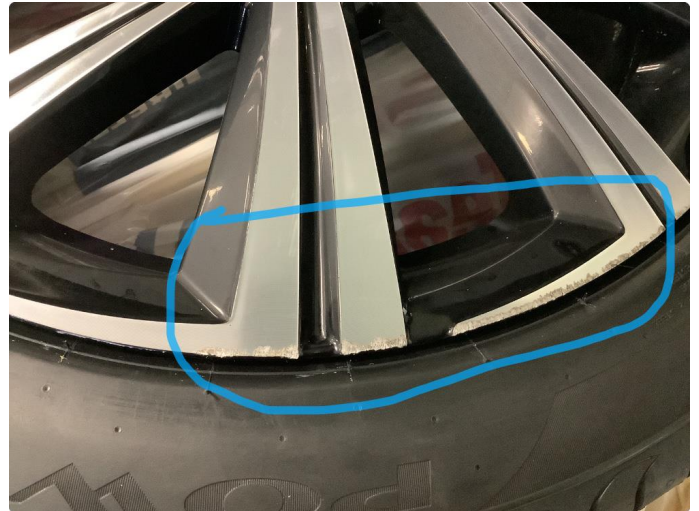
1.1 Riper i Felger til sommer dekk

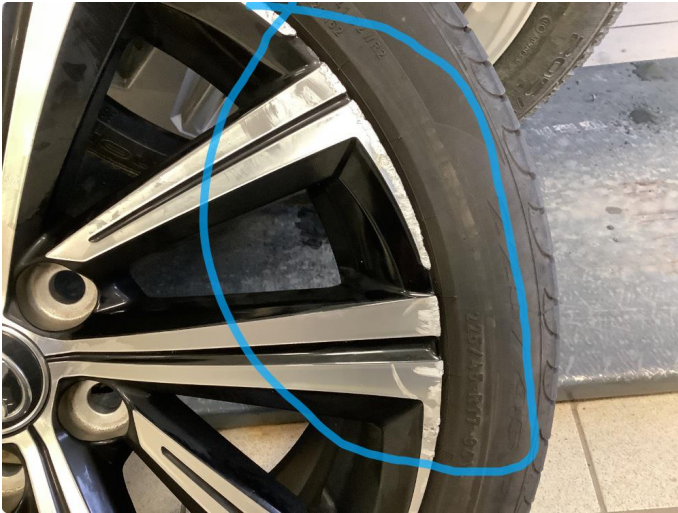
1.1 Riper i Felger til sommer dekk

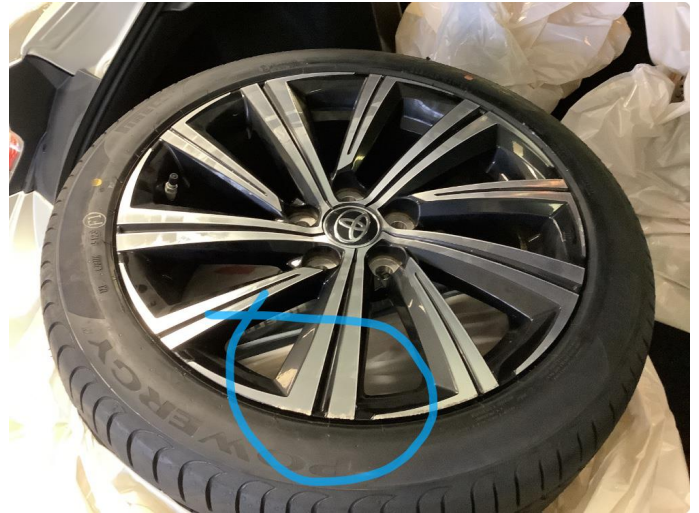
1.1 Riper i Felger til sommer dekk

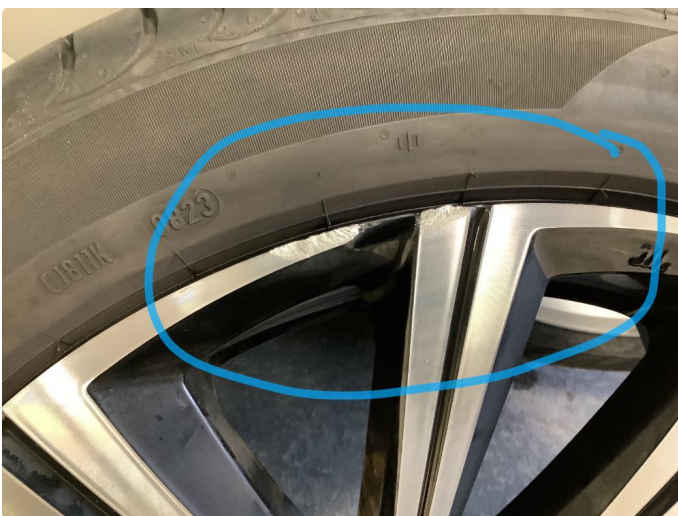
1.1 Riper i Felger til sommer dekk
