# NAF Bruktbiltest

**Testdato**  
28.01.2025

| <b>Modell</b> | Range Rover Evoque | <b>Motoreffekt</b> | 110 kW |
| <b>Registreringsnr.</b> | BT47994 | <b>Drivstofftype</b> | Diesel |

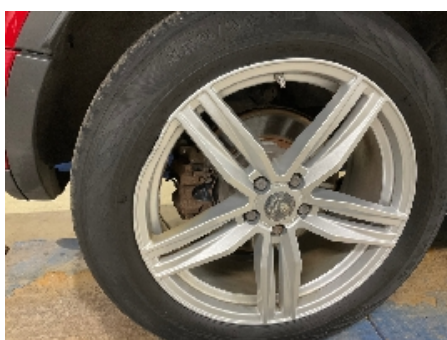
**4. Felg**

| Ref.Id | Repareres | Resultat | Beskrivelse |
|---|---|---|---|
| 66.3 | Felg | Skadet felg: | Høyre bak |
