**VOLKSWAGEN CRAFTER 163 HK MANUELL
BAKHJULSDRIFT**
TESTDATO: 28.02.2025
KODE: 1653833

KT94652

NBF Tilstandsrapport er utarbeidet av Norges Bilbransjeforbund og Forbrukerrådet.

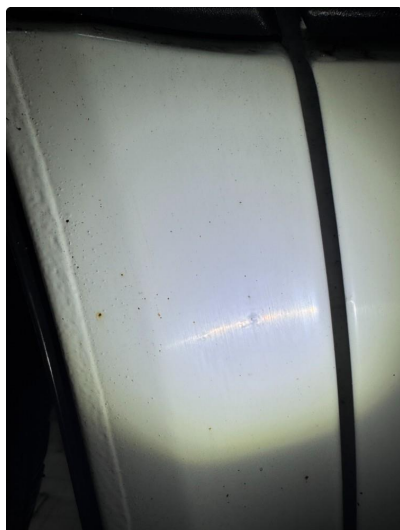
1.1 Noe korrosjon/rust

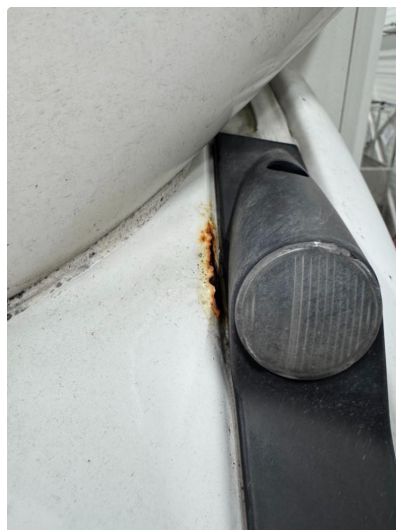
1.1 Noe korrosjon/rust

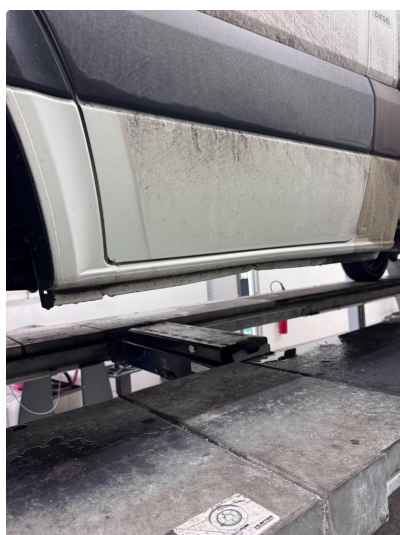
1.1 Noe korrosjon/rust

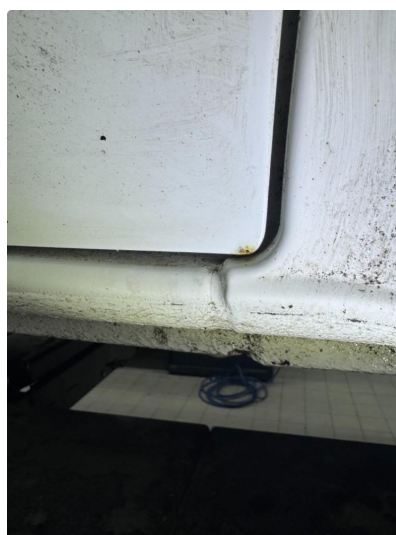
1.1 Noe korrosjon/rust

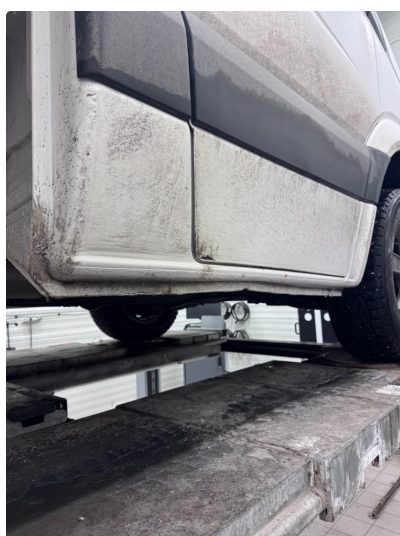
1.1 Noe korrosjon/rust

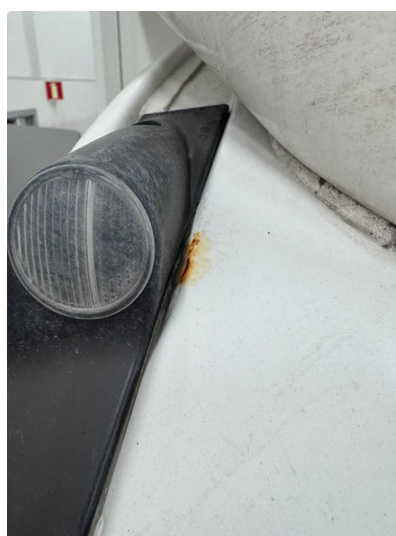
1.1 Noe korrosjon/rust

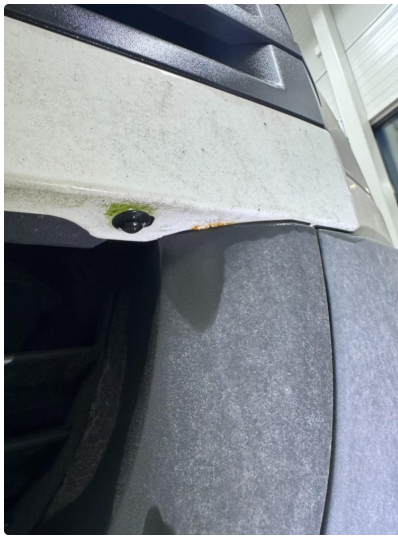
1.1 Noe korrosjon/rust

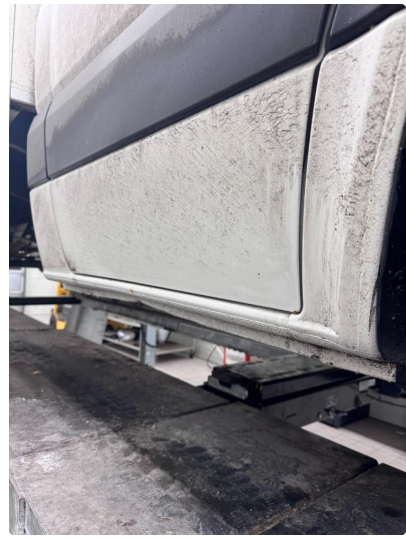
1.1 Noe korrosjon/rust

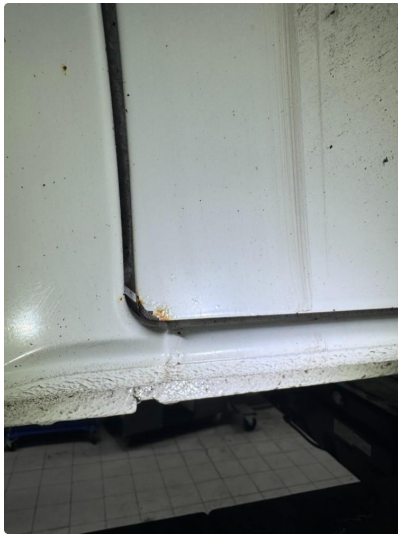
1.1 Noe korrosjon/rust

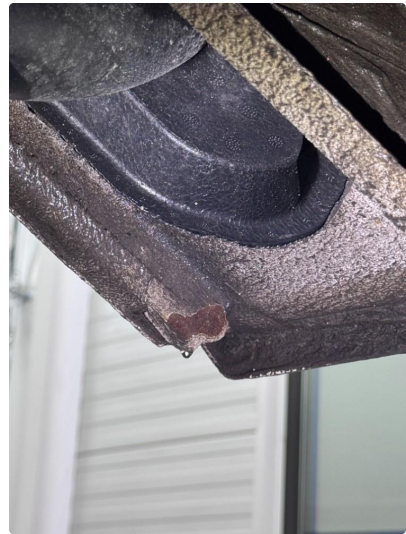
1.2 Rust

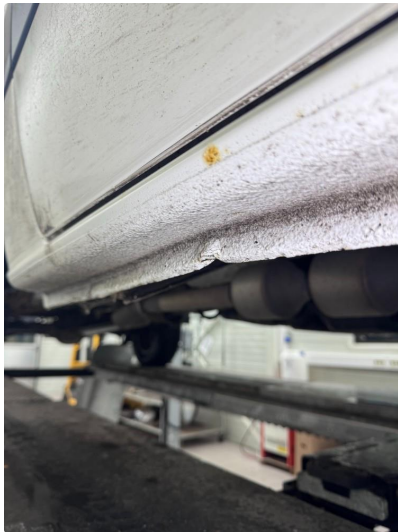
1.3 Bulk med lakkskade

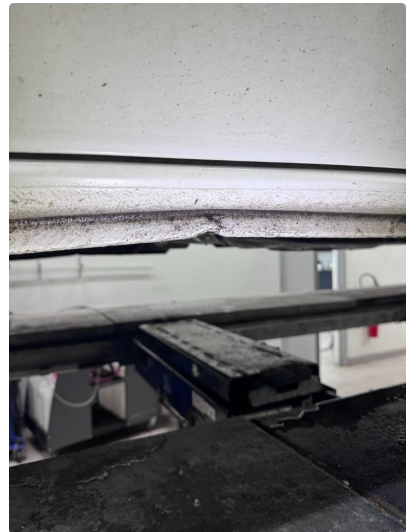
1.3 Bulk med lakkskade

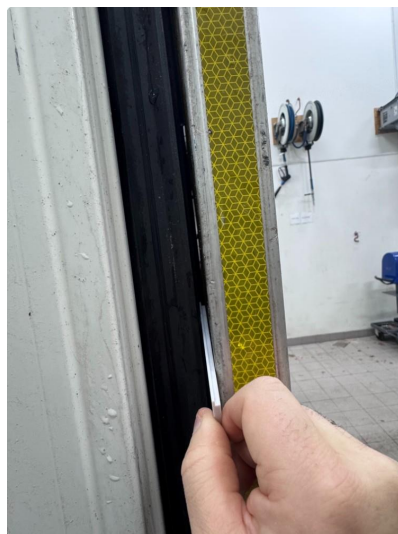
5.3 Glippe på løftelem

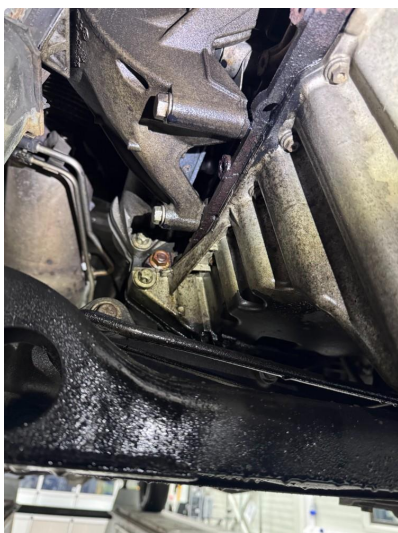
5.4 Øvrige feil

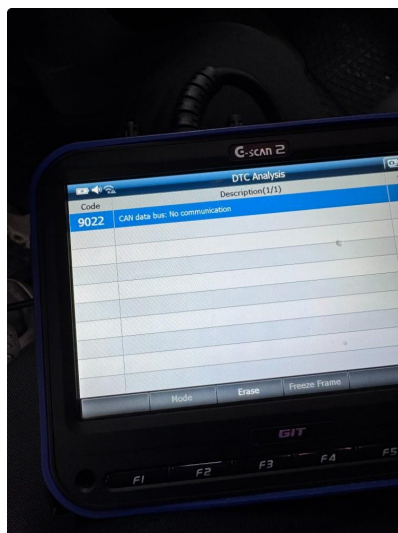
5.4 Øvrige feil

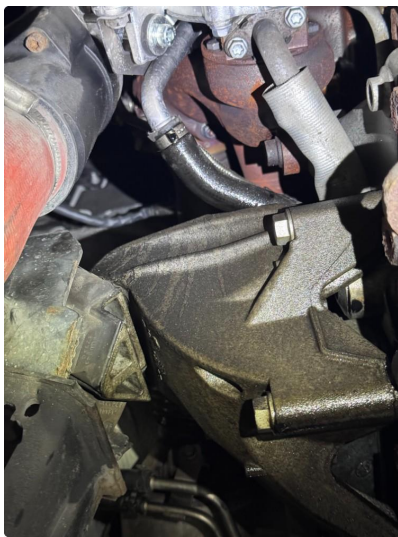
5.4 Øvrige feil

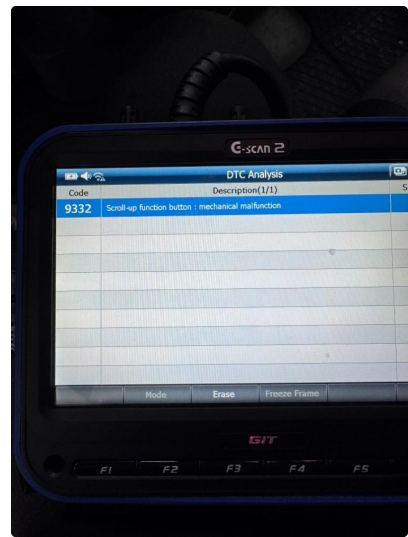
5.4 Øvrige feil

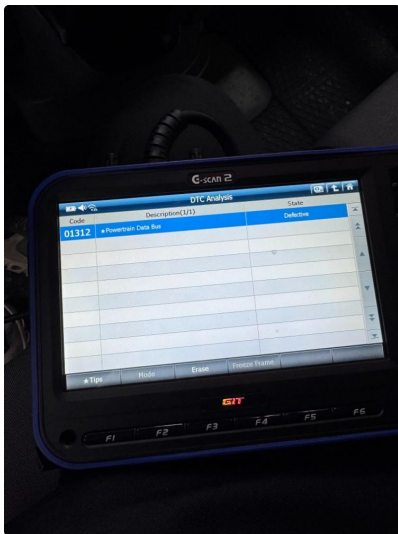
5.4 Øvrige feil

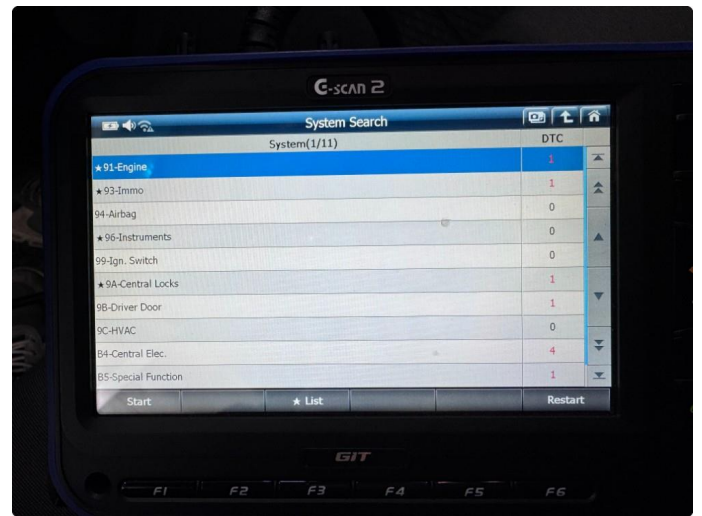
5.4 Øvrige feil
