Enebolig  
Rabben 31  
5397 Bekkjarvik

#### Boligens tekniske tilstand:

Takstmann

Dato: 24/03/2025

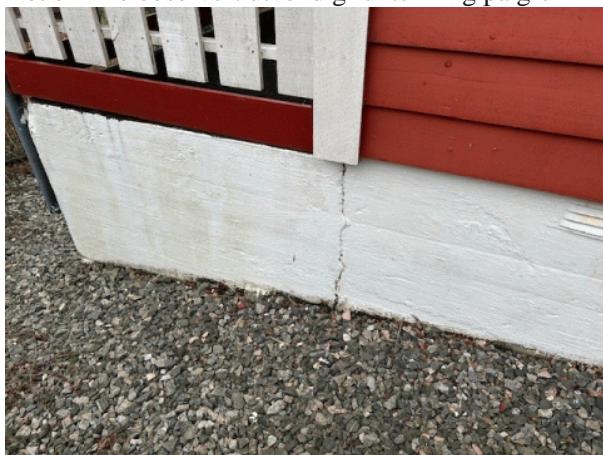
### TG 2 1.1 Byggegrunn, fundamenter, grunnmur, drenering og sikring mot vann og fuktighet

Det er påvist riss, sprekker eller skader på grunnmuren.

**Merknader:** Det er stedvise sprekker/riss i grunnmur.

Det er ikke observert utvendig fuktsikring på grunnmur.

TAKSTMANNENS VURDERING VED TG2:	
1.1	Byggegrunn, fundamenter, grunnmur, drenering og sikring mot vann og fuktighet TG2 settes grunnet alder på drenering, stedvise sprekker i grunnmur og manglende fuktsikring.

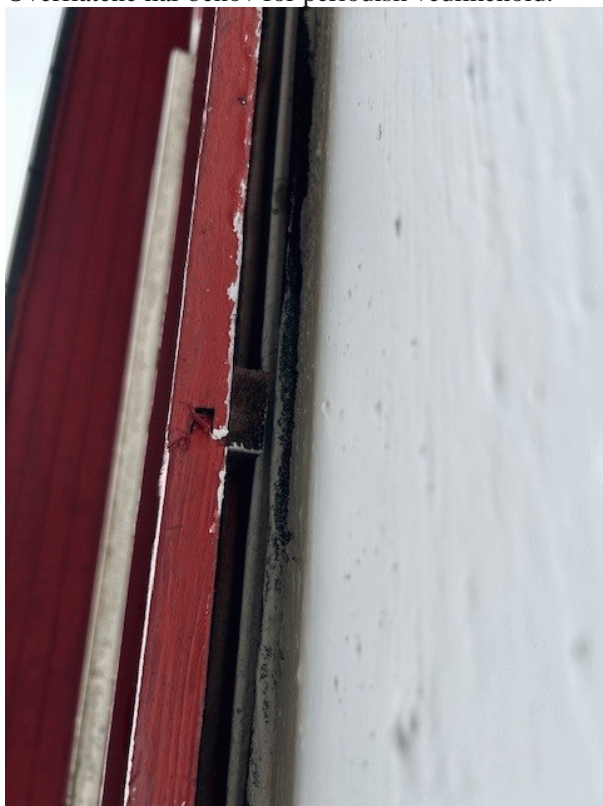
### TG 2 2.1 Yttervegger

**Merknader:** Det er ikke montert museband i underkant av kledning. Overflatene har behov for periodisk vedlikehold.

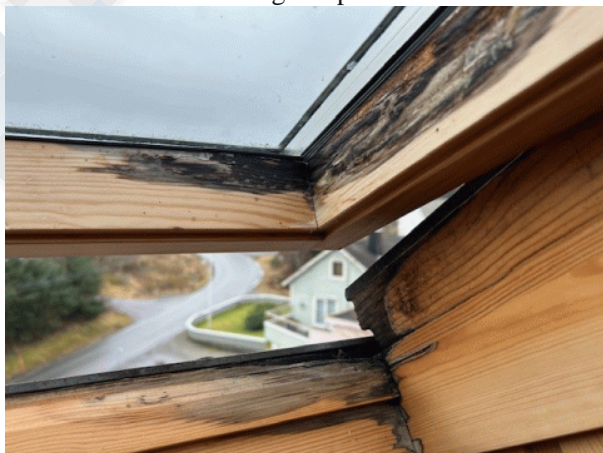
#### TG 3 3.1 Vinduer og ytterdører

**Merknader:** Takvindu mot sør må byttes grunnet råteskader.  
Takvindu mot nord må påberegnes skiftet innen rimelig tid.  
Flere av vinduene er trege å åpne.

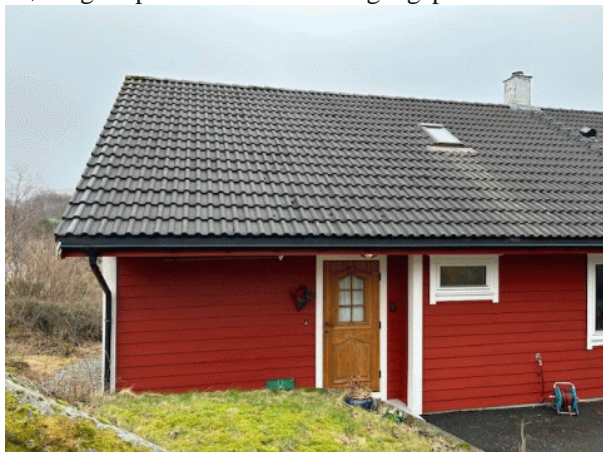
##### TG 2 4.1 Takkonstruksjon, takteking og skorstein over tak

**Merknader:** Det gjøres oppmerksom på at det savnes snøfangere på takflaten over inngangsparti.

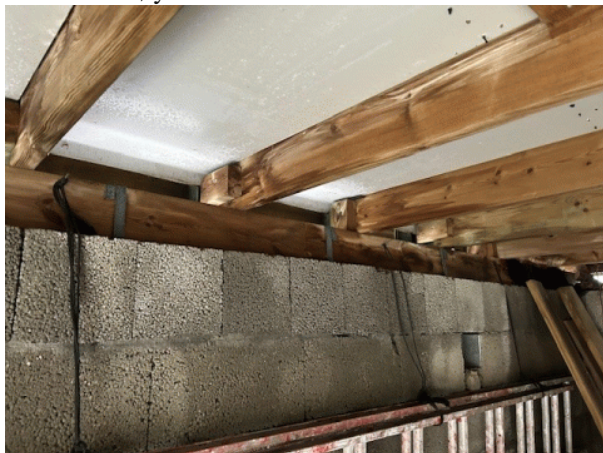
Ved kontroll av bjelkelaget under i garasje ble det avdekket drypp og lekkasjer.

Mindre sprekker i betongdekke.

Rekkverkshøyde er 90 cm.

6.1	Balkonger, verandaer og lignende
	TG3 settes grunnet lekkasjer i gulvkonstruksjonen. Vann lekker ned i garasje. TG2 vurderes på rekkverkshøyder og behov for vedlikehold av overflater.
	Takstmannens prisvurdering ved utskiftning antas mellom Kr. 25.000. - og 50.000.-

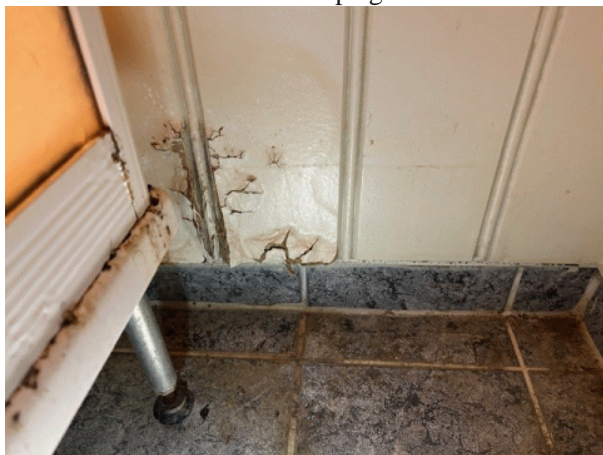
- Det er ikke påvist riss og sprekker.
- Det er ikke påvist sprekker i fuger.
- Det er ikke påvist avvik på skjøter og underkant av plater.
- Det er påvist fuktskader/spor etter skadedyr.
- Det er ventiler som kan åpnes.

**Merknader:** Det er fuktskader på veggplater bak vask og bak dusjkabinett.  
 Det er observert skrukke troll på gulvet.

7.1.1	Bad kjeller Overflate vegger og himling
	TG3 settes grunnet fuktskader i veggplater bak dusjkabinett. TG2 vurderes på øvrige overflater grunnet alder og slitasje.
	Takstmannens prisvurdering ved utskiftning antas mellom Kr. 25.000. - og 50.000.-

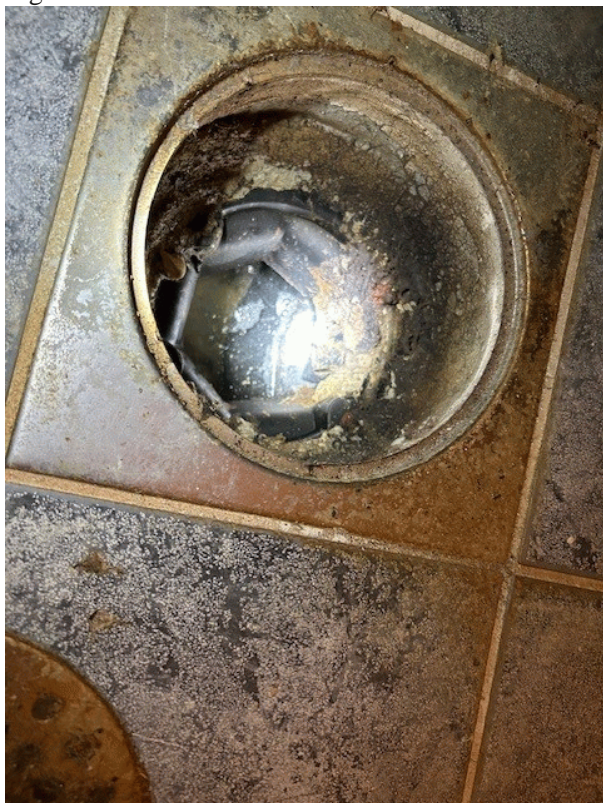
**TG 3** 7.1.2 Overflate gulv

- Det er ikke påvist riss og sprekker.
- Det er ikke påvist sprekker i fuger.
- Det er påvist bom (hulrom) under fliser.
- Det er ikke påvist spor etter råteskade, muggvekst eller skadedyr.
- Det er ikke påvist tilfredsstillende fall til sluket.
- Terskel er vurdert som ikke tilfredsstillende.
- Det er ikke påvist knirk i gulvet.
- Det er ikke påvist tilfredsstillende høydeforskjell fra toppen av sluket til toppen av membranen ved dørterskelen.
- Det er ikke påvist flekker eller andre skader.

Det er påvist avvik i forhold til sluk, rørgjennomføringer, mansjetter eller klemring.

Det er påvist tegn på feil utførelse, feil materialvalg, skadelig fukt eller utettheter.

Fuktmåling er foretatt i fuktskadet vegg bak dusjkabinett.

7.1.2	Bad kjeller Overflate gulv
	TG3 settes grunnet manglende fall til sluk og ikke godkjent tetting under terskel. Ved en eventuell lekkasje vil vann kunne renne ut av våtrommet.
	Takstmannens prisvurdering ved utskiftning antas mellom Kr. 50.000. - og 100.000.-

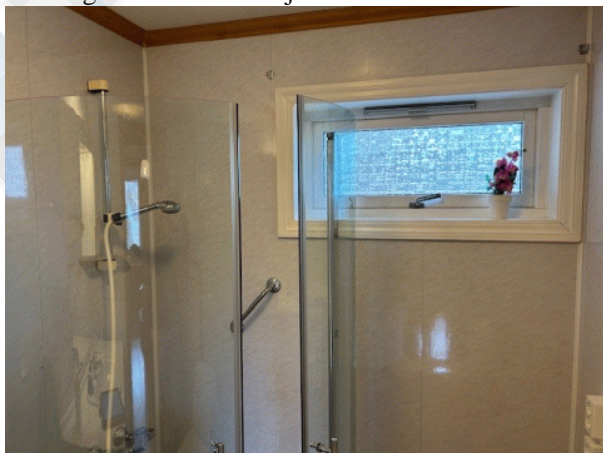
### TG 3 7.2.1 Overflate vegger og himling

Det er påvist avvik på skjøter og underkant av plater.

**Merknader:** Det mangler list eller fuge i underkant av baderomsplater. Det er flere små hull i veggplater inni dusj etter tidligere møblement. Vindu går inn i selve dusjen.

7.2.1	Bad 1. etasje Overflate vegger og himling
	TG3 settes grunnet utettheter i baderomsplater i dusj og plassering av vindu i dusj. Begge disse avvikene kan føre til at vann og fuktighet kommer inn i veggkonstruksjonen. Anbefaler å montere dusjkabinett ved videre bruk av dusj.
	Takstmannens prisvurdering ved utskiftning antas mellom Kr. 10.000. - og 25.000.-

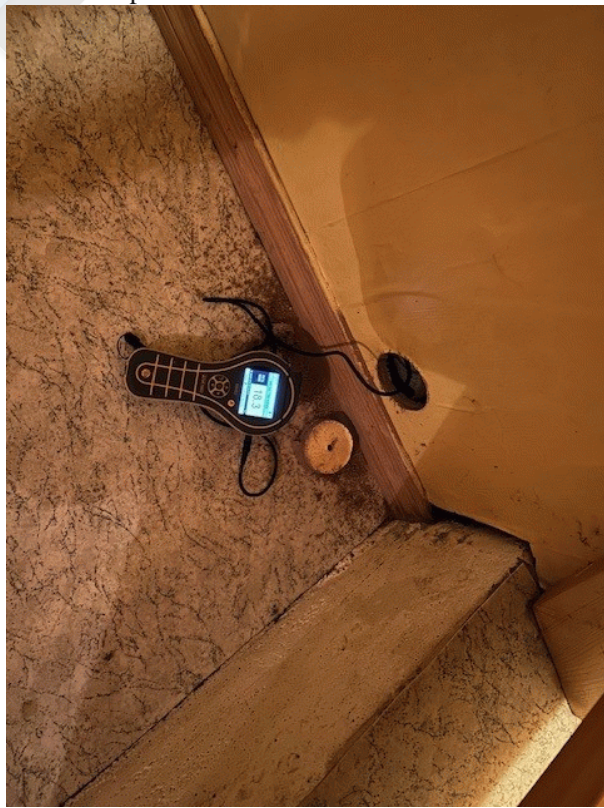
## 9.1.3 Fuktmåling og ventilasjon

**Merknader:** Det bemerkes at utforede vegger under utvendig terrengnivå er et kritisk punkt med tanke på fukt/kondensskader.

9.1.2	Kjeller Gulvets overflate TG2 settes grunnet ujevnheter i gulvflatene.
9.1.3	Kjeller Fuktmåling og ventilasjon TG2 settes grunnet moderat utslag av fukt i utforet yttervegg under trapp.

På grunnlag av dette anbefaler jeg at det foretas jevnlige kontroller for å følge med på utviklingen.
