NAF Bruktbiltest

Testdato
21.03.2025

Bilmerke	Opel	Motorstørrelse	1995 cm ³
Modell	Vivaro	Motoreffekt	84 kW
Type	F7	Aksler i drift	1
Registreringsnr.	BS92508	Drivstofftype	Diesel
Understellsnr.	WOLF7B1B8EV634129	Kjøretøygruppe	315
Km.stand.	184870	Bruktimportert	Nei
Farge	Svart	Registreringsår	2014
Karosseritype	Integrert førerhus	Registrert første gang	20.08.2014
		Frist for neste EU kontroll	31.08.2026

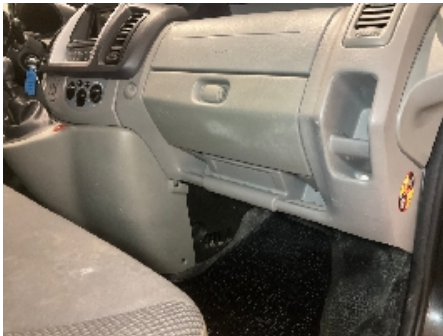
1. Dashbord / midtkonsoll

Ref.Id	Repareres	Resultat	Beskrivelse
91.1	Dashbord / midtkonsoll	Hull/rift/flenge:	Dashbord
92.1	Luftdyse kupé	Luftdyse skadet:	Midten foran
98.2	Seter	Misfarget/skittent:	Midten foran, Høyre foran, Venstre foran
102.2	Laste-/bagasjerom	Skader i deksler/panel/vegger/gulv	
103.4	Interiør generelt	* Eksoslukt i kupeen under kjøring - feilsøk for nærmere kontroll.

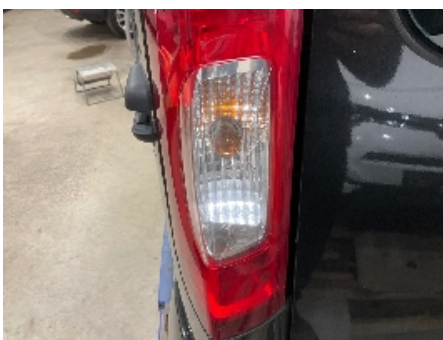
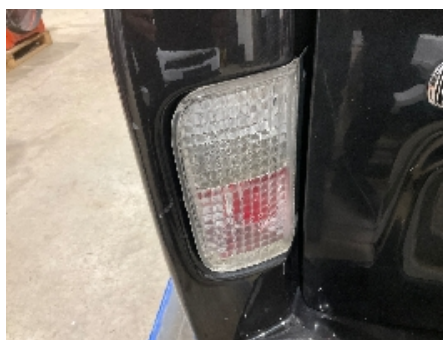
4. Lys

6.12		Stor rustskade på bremseskjold:	Høyre bak, Venstre bak
17.1	Lys	Virker ikke:	Skiltlys
17.11		Skadet lykteglass:	Venstre baklys
17.15		Vann / kondens i lykt:	Tåkebaklys

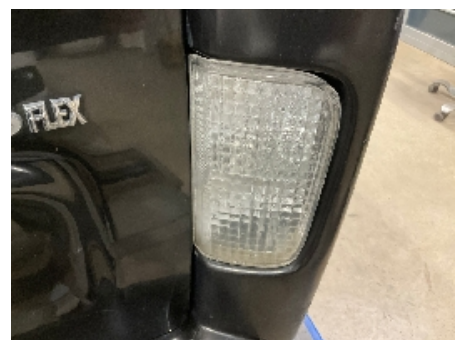
6. Refleks

17.27		* Høyre frontlykt - riper	
19.2	Refleks	Skade på refleks:	Høyre side
23.1	Full systemskann	Det finnes feilkoder, se rapport	
23.2		Diagnoseavlesing ligger i testrapport

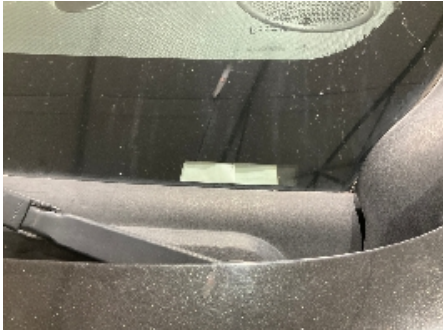
7. Understallsnummer

86.12		Mangelfull kvalitet på replakkering:	Venstre fordør, Venstre B-stolpe
89.2	Understellsnummer	Ikke lesbart

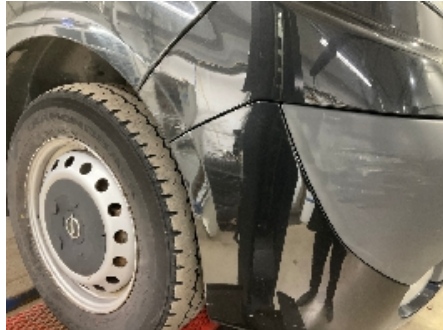
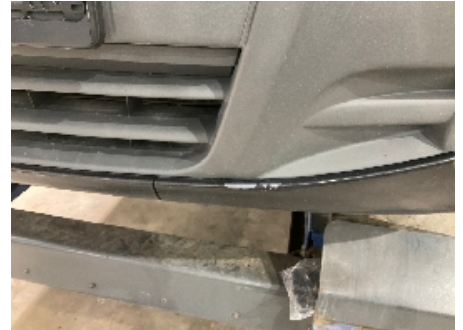
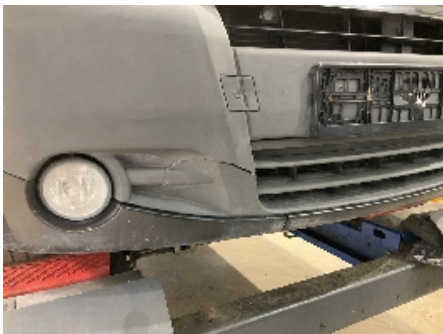
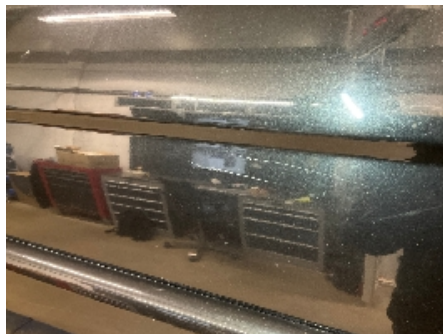
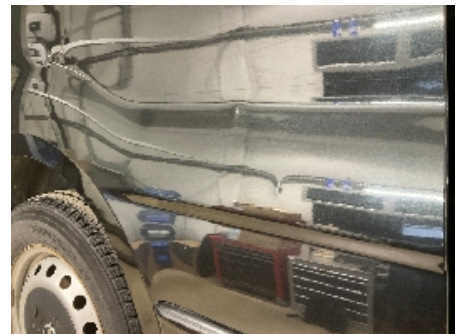
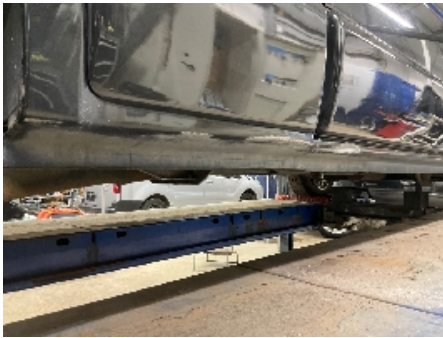
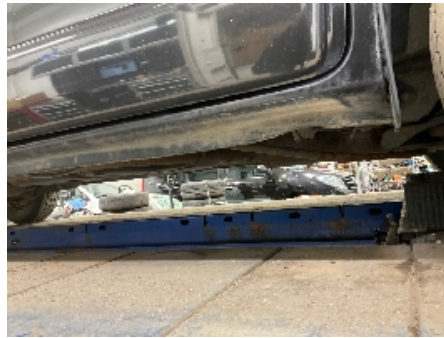
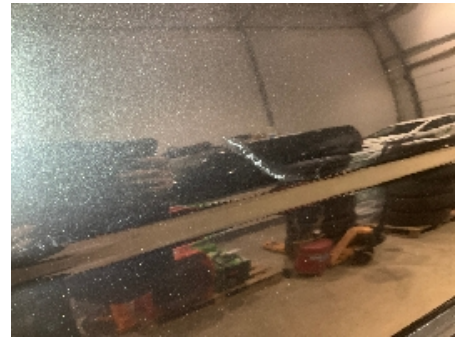
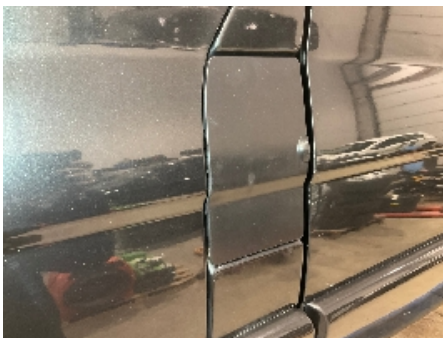
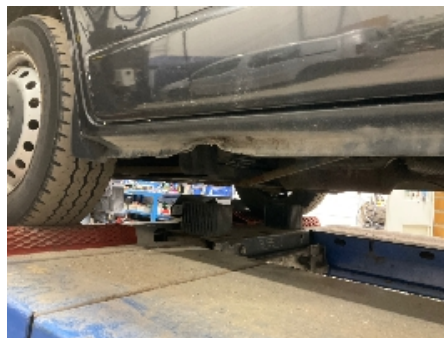
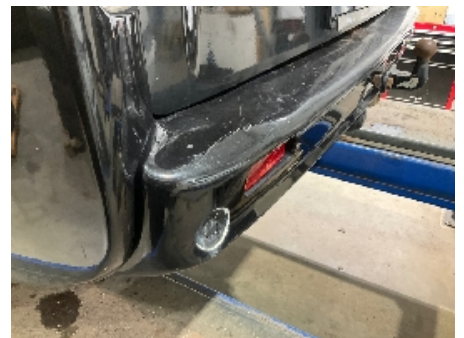
81.2	Frontrute	En eller flere steinsprutrosetter som ikke er utbedret • Reparasjonsmetode: Reparasjon	
86.2	Lakk / karosseri utvendig	Lakkriper:	Høyre baksjerm, Høyre bakhjør, Venstre bakhjør

86.3		Skadet:	Støtfanger bak, Støtfanger foran, Venstre sidekanal, Høyre sidekanal
86.11		Steinsprut/lakksår	Venstre sidekanal, Høyre sidekanal, Støtfanger foran, Høyre bakhjør, Venstre baksjerm, Høyre baksjerm, Støtfanger bak
