NAF Bruktbiltest

Testdato
20.02.2025

Bilmerke	Ford	Motorstørrelse	1995 cm ³
Modell	S-MAX	Motoreffekt	140 kW
Type	WA6	Aksler i drift	2
Registreringsnr.	AE59009	Drivstofftype	Diesel
Understellsnr.	WF0JXXWPCJKL16261	Kjøretøygruppe	101
Km.stand.	108458	Bruktimportert	Nei
Farge	Svart	Registreringsår	2019
Karosseritype	Stasjonsvogn	Registrert første gang	30.10.2019
		Frist for neste EU kontroll	29.10.2025

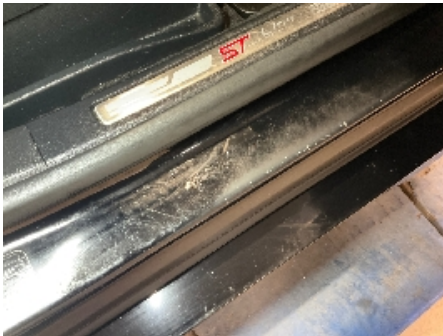
97.1	Døråpning	Sår eller skade:	Høyre bakdør
97.3		Rust:	Høyre fordør
98.2	Seter	Misfarget/skittent:	Midten bak, Høyre foran, Høyre bak, Venstre bak, Venstre foran

1. Døråpning

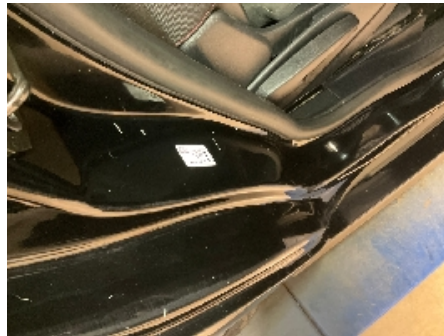
Ref.Id	Opplysning	Resultat	Beskrivelse
81.9	Frontrute	Noe steinsprut	
81.10		Slitt frontrute	
82.15	Siderute/bakrute	Ripe/slitasje:	Bakrute
86.17	Lakk / karosseri utvendig	Diverse småbulker/lakkriper	
86.18		Småbulker:	Høyre sidekanal, Tak, Høyre bakdør
86.19		Bulk(er)	Venstre fordør, Høyre fordør, Venstre bakskjerm, Høyre bakskjerm, Støtfanger bak
86.20		Steinsprut:	Tak, Panser
86.24		Rustangrep:	Høyre forskjerm, Tak, Venstre fordør, Høyre bakskjerm
86.29		Mangelfull oppretting/tilpasning	Støtfanger foran
86.30		Bilen har noe penselflekking av steinsprut/riper i lakk	
87.11	Utvendig speil	Ripe i speilhus:	Venstre, Høyre
96.4	Dørtrekk	Liten skade i dørtrekk:	Høyre bakdør
97.5	Døråpning	Sår eller skade:	Venstre bakdør

2. Døråpning

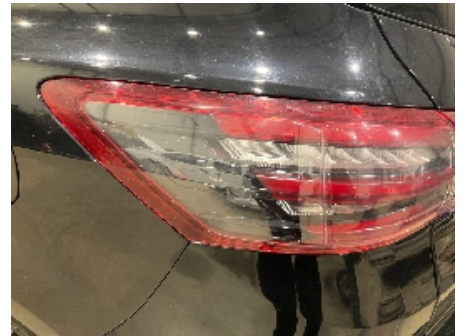
6.10	Bremseskiver	Rust på bremseskive:	Høyre bak, Venstre bak
17.12	Lys	Krakelert lykteglass	Venstre baklys
19.2	Refleks	Skade på refleks:	Høyre side
23.1	Full systemskann	Det finnes feilkoder, se rapport

3. Lys
