# Tilstandsrapport

Fritidsbolig

Sandnesdalen 16, 9162 SØRSTRAUMEN

Befaringsdato: 30.04.2025

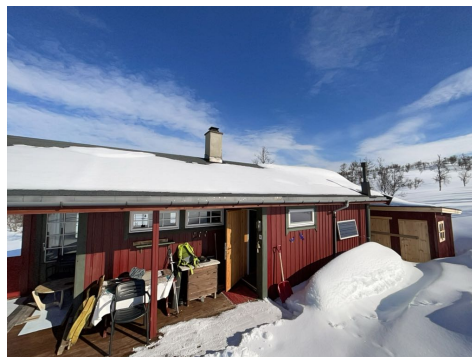
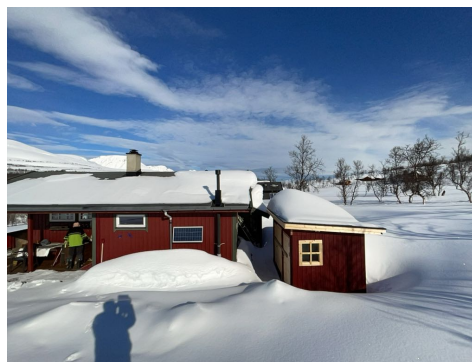
### ! TG 2 Nedløp og beslag

Nedløp og beslag av plast fra byggeår.

- Stigetrinn for feier må monteres.

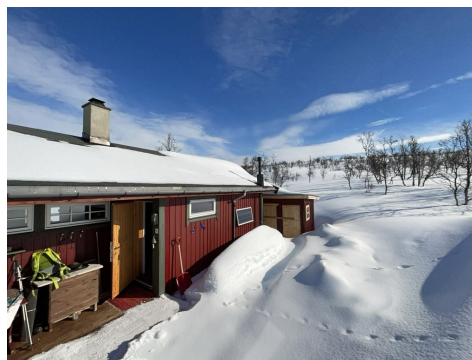
### ! TG 2 Veggkonstruksjon

Bindingsverkskonstruksjon 98 mm. med stående kledning.

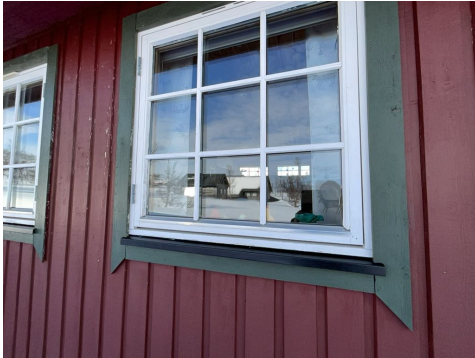
## ! TG 2 Dører

Malt hovedytterdør og malt balkongdør i tre.

- Det er påvist andre avvik:
- Maling i dører er litt avflasket.

Dører bør skrapes og males.

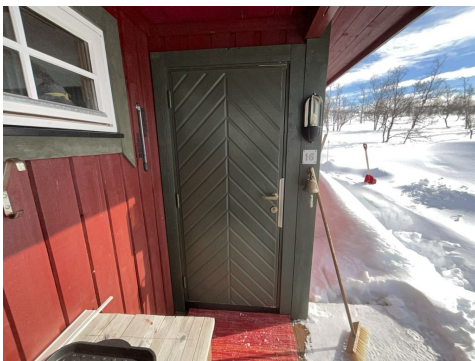
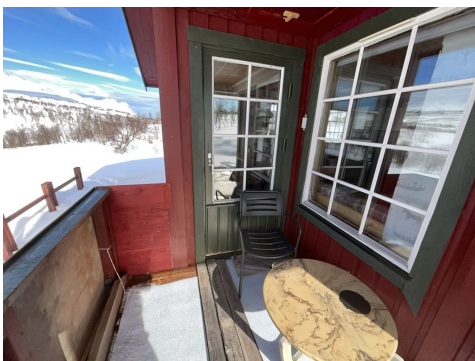
## ! TG 3 Balkonger, terrasser og rom under balkonger

Balkonger i tre med dekke av trykkimpregnert.

- Det bør foretas nærmere undersøkelser av balkong/terrasser når den er snøfri.
- Åpninger i rekkverk må endres for å tilfredsstille krav på byggemeldingstidspunktet.
- Rekkverk må monteres for å lukke avviket.

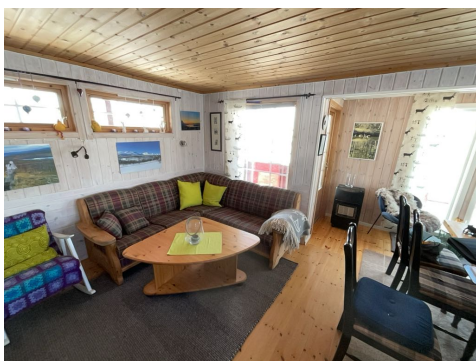
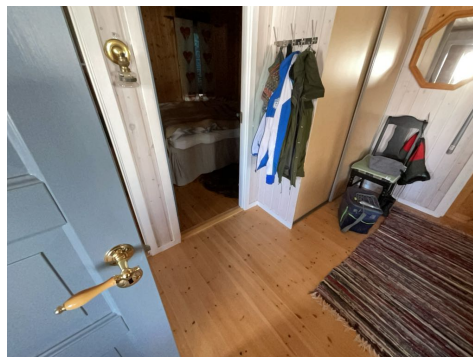
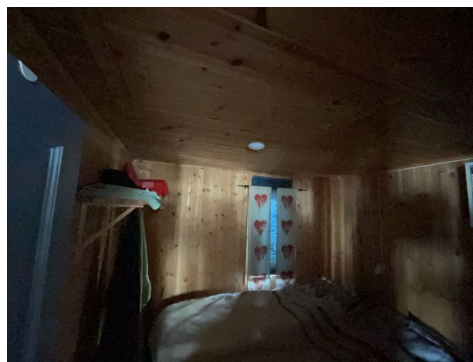
### ! TG 2 Etasjeskille/gulv mot grunn

Etasjeskiller er av trebjelkelag

- Det er målt høydeforskjell på mellom 15-30 mm gjennom hele rommet. Tilstandsgrad 2 gis med bakgrunn i standardens krav til godkjente måleavvik.

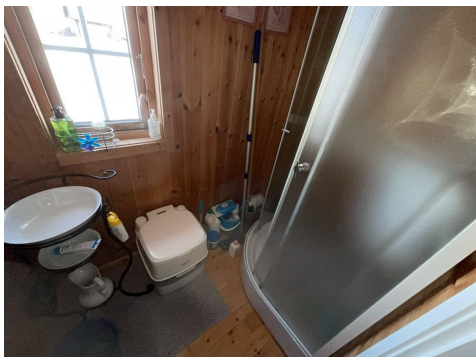
ETASJE > BAD

## ! TG 2 Overflater vegger og himling

- Det er påvist tegn til fuktskader i overflater.

Det er fuktmerker rundt ventil i himling, fuktmåling er foretatt uten å påvise fukt. 11 %

Ventilasjons løsning er kun naturlig ventilering, kondens oppstår da fuktighet blir gjenstående i kanal.

Ventilasjonsløsning må utbedres og skadet panel må skiftes.

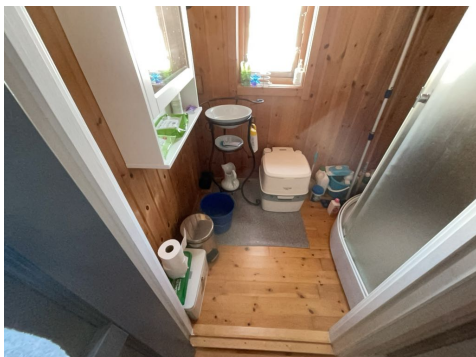
## ETASJE > BAD

### ! TG 2 Ventilasjon

- Rommet har kun naturlig ventilasjon.
- Det er avvik:

Det er oppdaget noe fuktsjolder i forbindelse med ventil lufting i himling. Fuktmåling viser 10%

Ventilasjons løsning er kun naturlig ventilering, kondens oppstår da fuktighet blir gjenstående i kanal.

Ventilasjonsløsning må utbedres og skadet panel må skiftes.

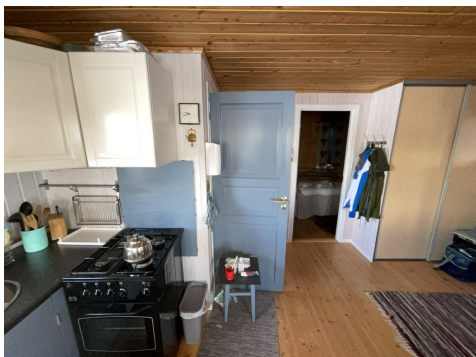
ETASJE > STUE/KJØKKEN

## ! TG 2 Avtrekk

- Mekanisk avtrekk bør etableres.

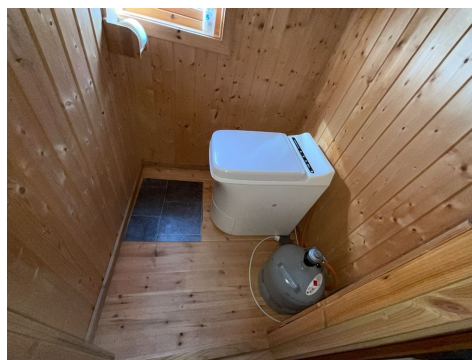
## ! TG 2 Ventilasjon

- Det er påvist avvik i ventilasjonsløsning i forhold til gjeldende krav på oppføringstidspunktet.
