# Tilstandsrapport

Fritidsbolig

Sørfjordveien 754, 7980 TERRÅK

# gnr. 43, bnr. 20

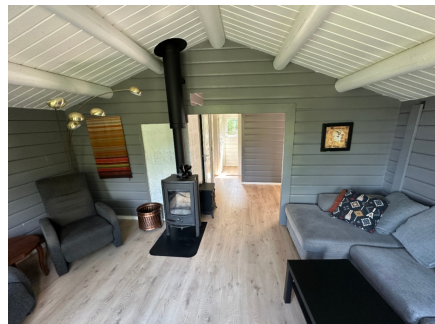
## TG 2 Innvendige dører

**!** **Innvendig > Innvendige dører** [Gå til side](#)  
Det er påvist avvik som tilsier at det bør foretas tiltak på enkelte dører.  
Noen av dørene tar i terskel. Varierer med årstiden.

Innvendig har boligen malte fyllingsdører i påbygd del og lakerte tre/furudører i eldre del.

- Det er påvist avvik som tilsier at det bør foretas tiltak på enkelte dører.
