# Tilstandsrapport

Enebolig

Saudavegen 141, 4200 SAUDA

Befaringsdato: 06.02.2025

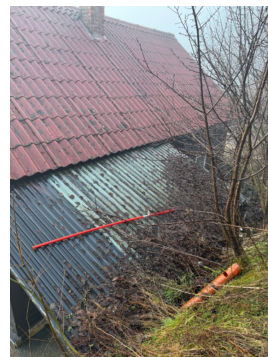
- Det er påvist skader eller avvik på selve taktekingen.
- Mer enn halvparten av forventet brukstid er passert på taktekingen.
- Mer enn halvparten av forventet brukstid er passert på undertak.

Taket består av bølge-eternitt og utskifting må påregnes i nær fremtid. Tak over vindfang består av aluminiumsplater. Det ble avdekket fukt og råteskader i sutaket.

- Tidspunkt for utskifting av undertak nærmer seg.
- Tidspunkt for utskifting av takteking nærmer seg.

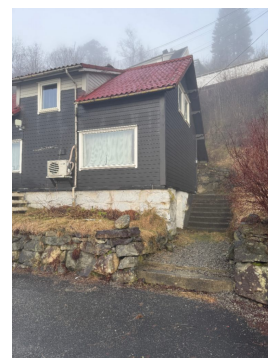
- Det er påvist avvik i beslagløsninger.
- Det mangler snøfangere på hele eller deler av taket, men det var ikke krav om dette på byggemeldingstidspunktet.
- Det mangler tilfredsstillende adkomst til pipe for feier.
- Mer enn halvparten av forventet brukstid er passert på renner/nedløp/beslag.

Inndekning rundt pipe består av bly. Det ble avdekket noen brune striper for sotvann innvendig på loft som kan indikere lekkasje. Dette må undersøkes nærmere. Det anbefales å montere nytt beslag rundt pipen.

- Overvåk tilstanden jevnlig. For å få tilstandsgrad 0 eller 1 må beslag/renner/nedløp skiftes ut, men tidspunktet for når dette er nødvendig er vanskelig å si noe om.
- Stigetrinn og plattform for feier må monteres.
- Avvik i beslagløsninger må utbedres.

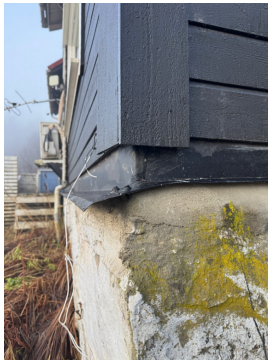
Tømmret veggkonstruksjon. Kledning ble skiftet på 90-tallet. Antar at vegger ble isolert noe 5-10 cm. Veggtykkelse ble målt til ca 20 cm. Vegger er ikke utlektet på innsiden. Det elektriske er montert utenpå. Derfor må tømmerveggen være utlektet på utsiden. Det er montert beslag helt nede rundt bygget. Men det er ingen utlekting som lager lufting. Kledning på siden av takopplett er ikke skiftet. Her er det fukt og råteskader. Det ble målt høy fuktighet i ytteveggen på baksiden av inngangspartiet.

Ingen lufting eller museband

- Det bør foretas tiltak for å bedre lufting av kledningen.

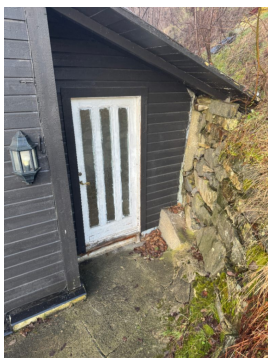
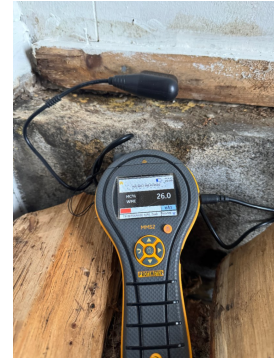
Denne veggen står helt innåt terrenget på baksiden. Det var umulig å sjekke utvendig tilstand. Innvendig ble det utført hulltaking og avdekket høy fuktighet.

- Det er påvist råteskader i veggkonstruksjonen.

Hulltaking i vindfang

Veggen er satt opp helt innåt forstøtningsmur. Vegg bør rives og støpes opp igjen med fuktsikring.

Hele vindfanget bør rives og settes opp på nytt.

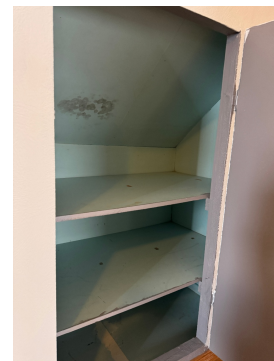
Hele konstruksjonen er igjen kledd og umulig å undersøke. Eventuelle råteskader i sutak kan ikke avdekkes før en fjerner plater på loft.

- Det er påvist avvik rundt gjennomføringer i takflaten.
- Konstruksjonene har skjevheter.

Plater under sutaksbord

- Lokal utbedring må utføres.
- Andre tiltak:

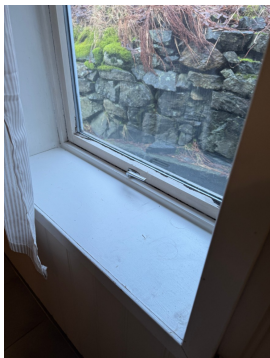
- Kondensering på enkelte glass har medført fuktskader i treverk som kan medføre utskiftningsbehov av enkelte vinduer.

Vindu på bad

Utskiftning av vindu på bad må påregnes.

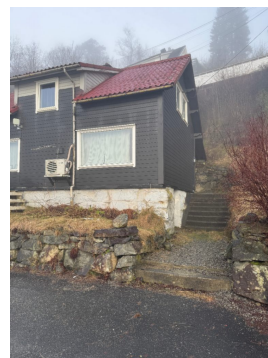
Det er betongtrapp opp til inngangsdør og tretrapp opp til terrasse. Begge trapper mangler rekkverk.

Betongtrapp mangler rekkverk

- Rekkverk må monteres for å lukke avviket.

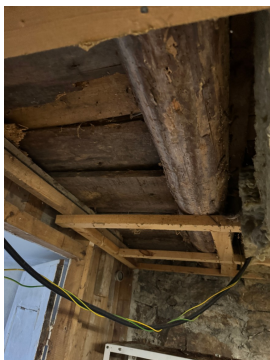
Deler av kjellertaket er bjelkelaget synlig. Det er gamle rundstokker og gulvbord. Utførte fuktighetsmålinger viste bare tørre verdier. Men før bjelkelaget blir kledt inn, bør det gjennomgås grundig.

- Det er registrert symptom på sopp/råte.
  - Målt høydeforskjell på over 30 mm gjennom hele rommet.
- Tilstandsgrad 3 gis med bakgrunn i standardens krav til godkjente måleavvik.
- Det er registrert symptom på aktivitet fra skadedyr

Bjelkelag i kjeller

- Det må gjennomføres ytterligere undersøkelser.
  - Konstruksjonene må sikres mot råte, sopp og skadedyr.
  - For å få tilstandsgrad 0 eller 1 må høydeforskjeller rettes opp.
- Ytterligere undersøkelser må foretas for å få kartlagt omfanget for utbedring.

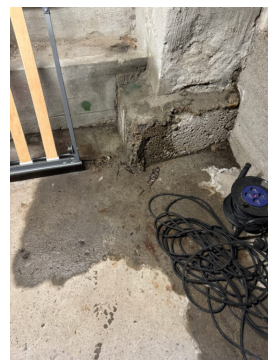
Det ble avdekket fuktighet under pipa. Årsak må sjekkes ut.

- Det er påvist indikasjoner på noe fuktgjennomtrenging i kjellergulv.
- Det er registrert insekter - symptom på fuktig miljø

Vann under pipa

- Det påviste fuktnivå gir grunn til å overvåke konstruksjonen jevnlig for å se utvikling over tid, og eventuelt foreta tiltak for å unngå fuktskader.
- Alt av organiske materialer må fjernes.

Helebjelkelaget må sjekkes grundig før en kler igjen.

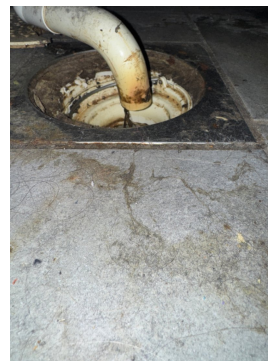
- Det er påvist avvik i fallforhold til sluk i forhold til krav i forskrift på byggetidspunktet.

Sluk under dusjkabinett

- Overvåk tilstanden jevnlig. For å få tilstandsgrad 0 eller 1 må tettesjiktet skiftes ut, men tidspunktet for når dette er nødvendig er vanskelig å si noe om.
