# Tilstandsrapport

Våningshus

Gurålivegen 47, 6683 VÅGLAND

Rapportdato: 03.08.2025

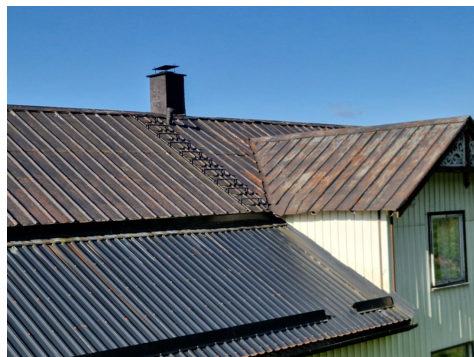
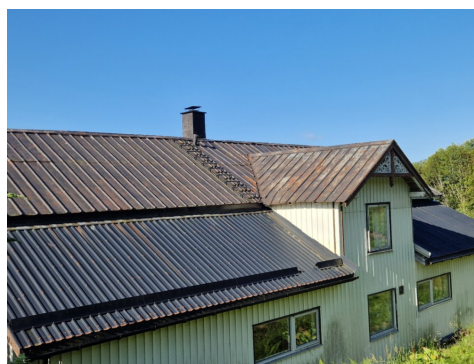
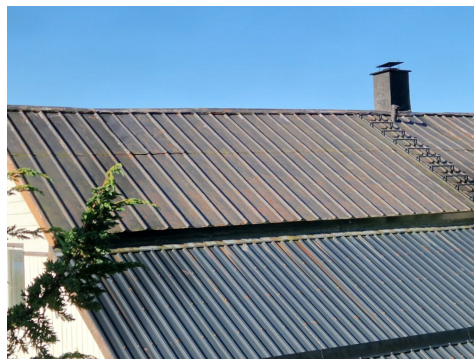
Det er registrert rust og bulker på stålplatene.

- Tidspunkt for utskiftning av takteking nærmer seg.
- Når takteking og undertak begynner å bli gamle, øker risikoen for lekkasjer, noe som kan føre til omfattende og kostbare reparasjoner av underliggende konstruksjoner dersom en ikke foretar tiltak på konstruksjonene før dette oppstår.
- Tidspunkt for utskiftning av undertak nærmer seg.

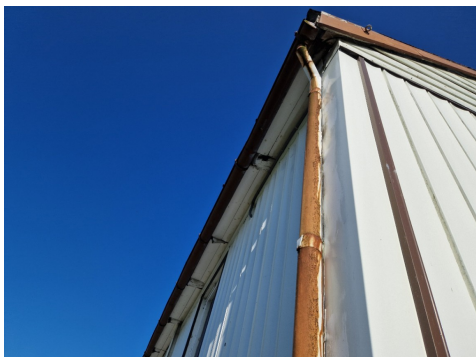
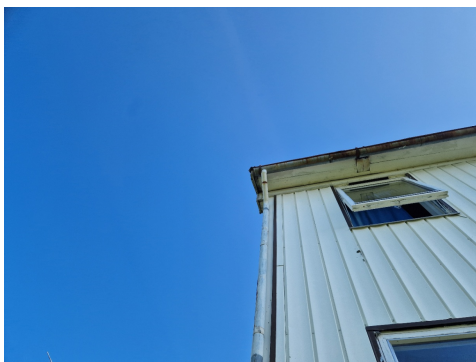
### TG 2 Nedløp og beslag

Det er registrert rust og bulker på beslag og taknedløp.

Tiden for utskiftning av takrenner, nedløp og beslag nærmer seg.

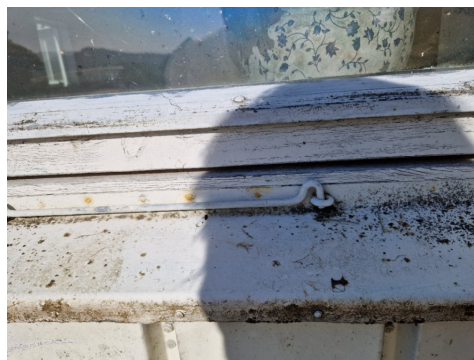
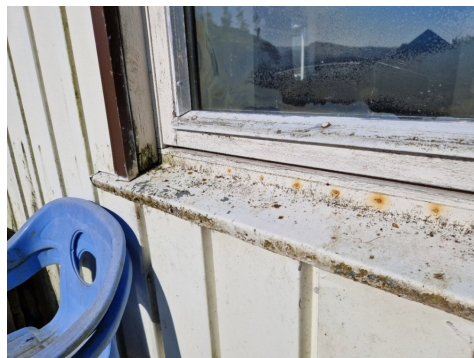
## ! TG 3 Vinduer

- Det er påvist et betydelig antall vinduer med punkterte eller sprukne glassruter.
- Det er påvist vinduer med fukt/råteskader.

- Vinduer med råteskader må erstattes med nye.

Vinduene står foran utskiftning.

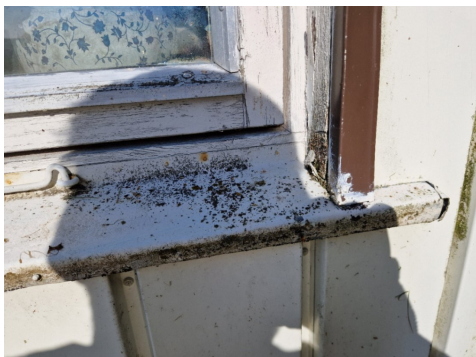
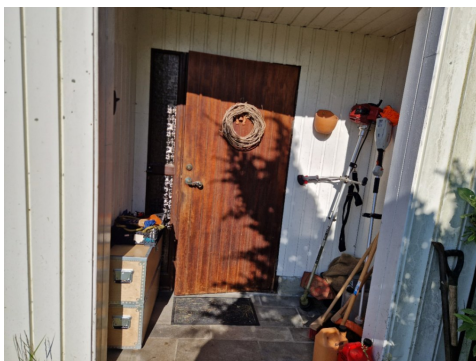
## ! TG 2 Dører

- Karmene i dører er værslitte utvendig og det er sprekker i treverket.

- Det må påregnes noe vedlikehold og at enkelte dører må skiftes ut.

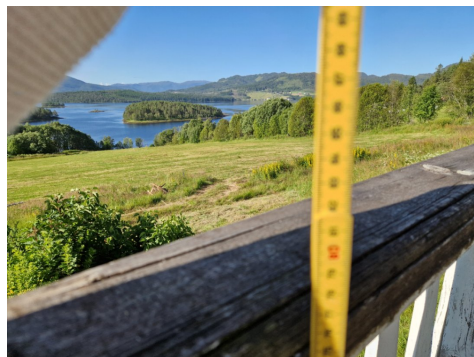
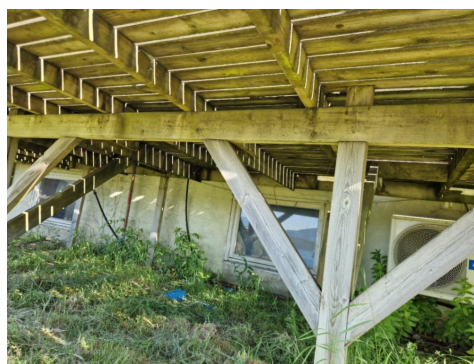
## ! TG 2 Balkonger, terrasser og rom under balkonger

Det er registrert værslitasje på verandaen og rekkverkets overflater. Videre er det registrert påbegynnende råteskader på rekkverk og terrassebord.

Det er ikke krav til å utbedre rekkverk opp til dagens krav. Det gjøres oppmerksom på avviket på grunn av sikkerhetsmessige grunner. Det må påregnes vedlikehold av verandaen. Samt må råteskadet treverk skiftes.

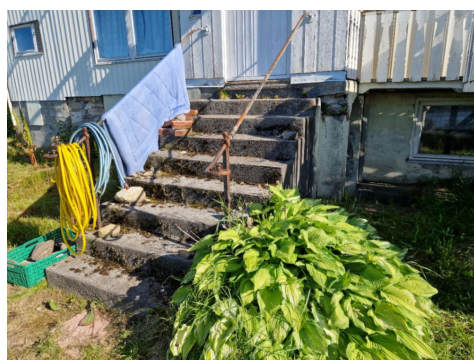
## ! TG 2 Utvendige trapper

Det er registrert sprekkeformasjoner i betongen.

- Det er ikke krav om utbedring av rekkverkshøyder opp til dagens krav.

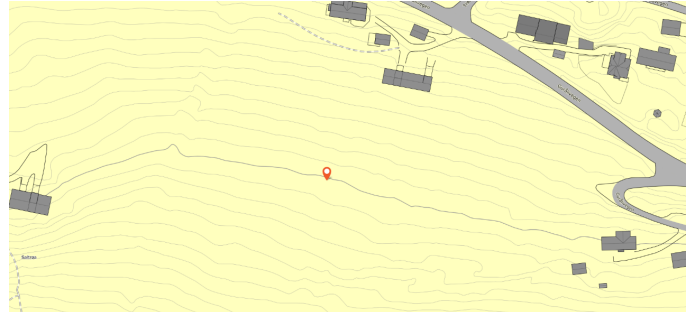
## ! TG 2 Radon

Ifølge Nasjonalt aktsomhetskart for radon (Direktoratet for strålevern og atomtryggleik) har området middels til lav forekomst av radon. Det foreligger ikke målerapport.

- Det bør gjennomføres radonmålinger.

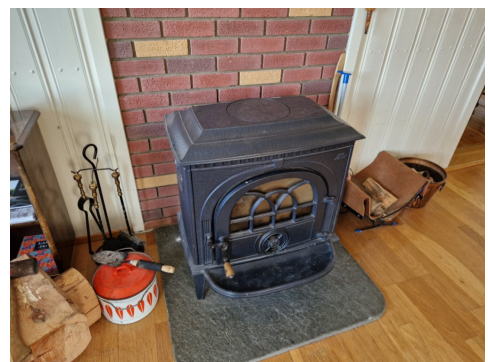
## ! TG 3 Pipe og ildsted

Teglsteinspipe innvendig i bolig, feieluke i kjeller. Ubehandlet, pusset, malte og forblendede overflater innvendig, Pusset pipestamme med topphatt og underbeslag mot taktekking.

- Pipevanger må gjøres tilgjengelig.

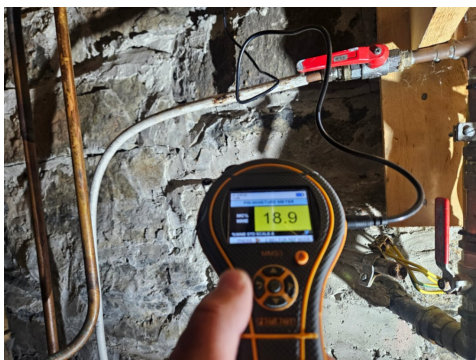
## ! TG 2 Rom Under Terreng

- Det er påvist indikasjoner på noe fuktgjennomtrenging i kjellergulv.
- Kjeller har begrenset ventilering/luftgjennomstrømning.

Ved dårlig ventilering av rom under terreng vil det være fare for stillestående luft som gir maksimale forhold for soppdannelser og fuktskader.

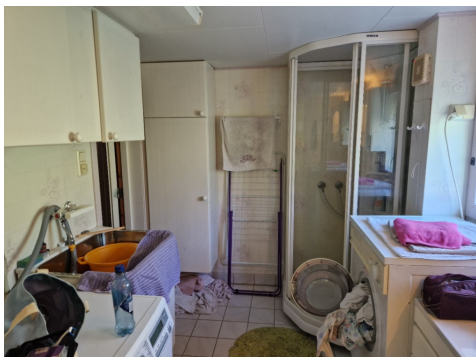
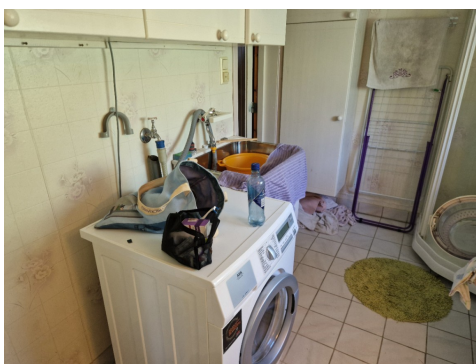
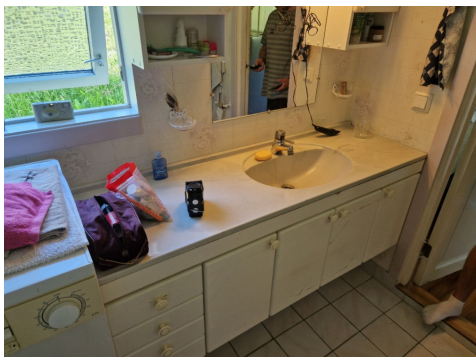
## 1. ETASJE > BAD

Veggoverflatene bærer preg av alders- og bruksslitasje. Endret eller økt bruk av gammelt våtrom kan gi fuktskader på våtrom som ikke er kjent i dag.

- Det er mulighet for at det kan forekomme vannlekkasje på våtrommet hvor vann ikke vil gå til sluk.
- Det er påvist at noen fliser har bom (hulrom under).
- Det er påvist avvik i fallforhold til sluk i forhold til krav i forskrift på byggetidspunktet.

Det er påvist ris og sprekker i fliser.

- Dersom tiltaket ikke utføres er det fare for videre skadeutvikling.
- Et bad med manglende/reduert fall til sluk blir mindre funksjonelt og sikkert for brukeren. Dette kan medføre stående vann på gulvet, vann som ikke ledes effektivt til sluket, økt risiko for at vann renner ut av rommet og redusert sklisikkerhet på gulvet.

Badet har slitasje som tilsier at badet er klart for fornying. Som minste tiltak er det montert dusjkabinett på badet.

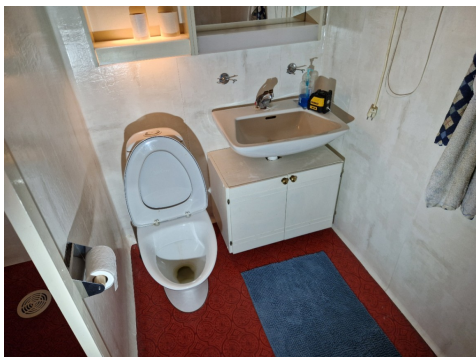
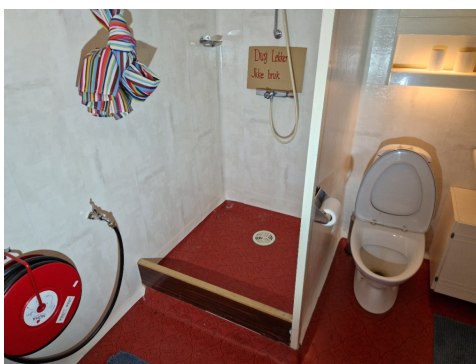
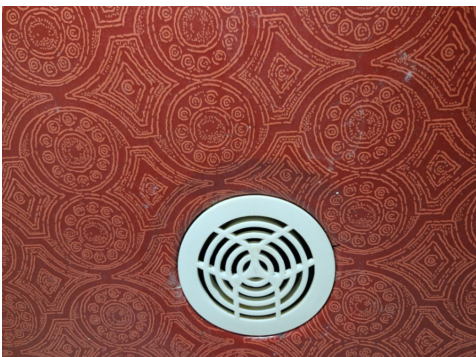
## 2. ETASJE > BAD

- Våtrommet har behov for omfattende oppgraderinger. For å sikre en løsning som oppfyller gjeldende krav, bør tettesjikt, sluk og røropplegg oppgraderes og dokumenteres.
- Manglende oppgradering av våtrommet medfører høy risiko for at konstruksjonene ikke vil tåle vanlig bruk av vann eller lekkasjer. Dette kan føre til fuktskader på tilstøtende konstruksjoner.

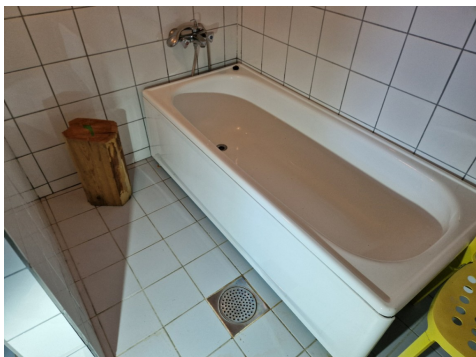
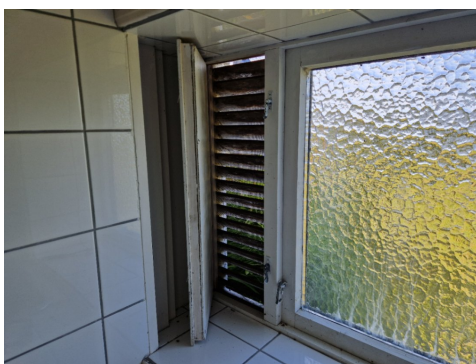
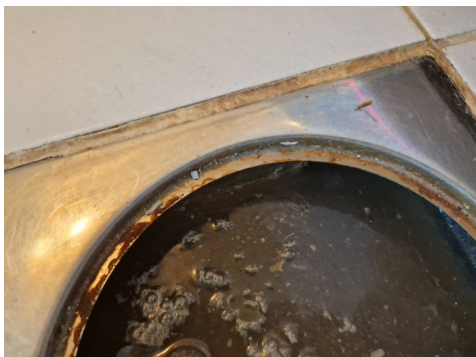
## KJELLER > BAD

- Våtrommet har behov for omfattende oppgraderinger. For å sikre en løsning som oppfyller gjeldende krav, bør tettesjikt, sluk og røropplegg oppgraderes og dokumenteres.
- Manglende oppgradering av våtrommet medfører høy risiko for at konstruksjonene ikke vil tåle vanlig bruk av vann eller lekkasjer. Dette kan føre til fuktskader på tilstøtende konstruksjoner.
- Manglende oppgradering av våtrommet medfører høy risiko for at konstruksjonene ikke vil tåle vanlig bruk av vann eller lekkasjer. Selv om det er dusjkabinett, er det fortsatt en betydelig risiko for at våtrommets konstruksjoner ikke tåler lekkasjer. Dette kan føre til fuktskader på tilstøtende konstruksjoner.

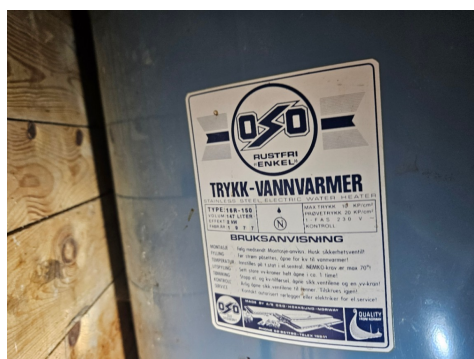
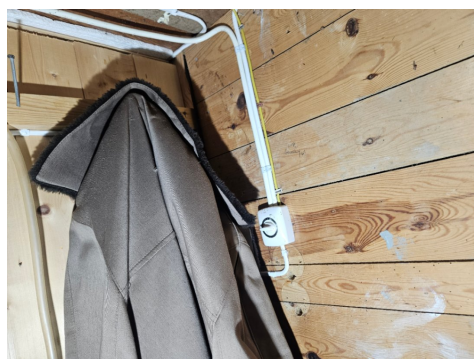
## ! TG 2 Varmtvannstank

Boligen er utstyrt med en ca.200 liters Oso varmtvannstank som er plassert i kjelleren.

- Det er ikke behov for utbedringstiltak siden tanken fungerer i dag, men ut ifra alder kan skader plutselig oppstå på eldre tanker.
