# Tilstandsrapport

📍 Hevsdalsvegen 0, 6200

# gnr. 52, bnr. 332

## Fritidsbolig - Byggeår: 1770

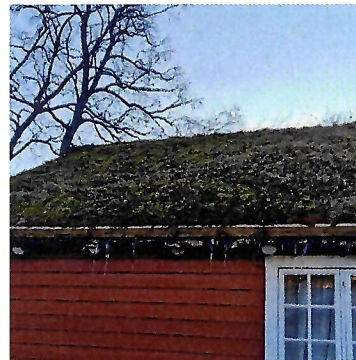
### ! TG 2 Takteking

**Vurdering av avvik:**  
• Mer enn halvparten av forventet brukstid er passert på taktekingen.

Takteking med torv nærmar seg 50 år.  
Ingen umiddelbare tiltak

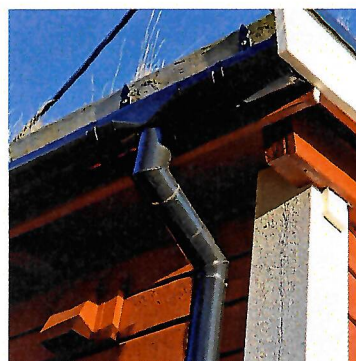
### ! TG 2 Nedløp og beslag

Takrenner og nedløp av metall.  
Ikkje synlege skader på desse.  
Normal levetid for takrenner/nedløp i sink, aluminium eller plastbelagd stål. 22 - 35 år.  
Hovedhytte har ikkje nedløp.  
Avrenning direkte frå tak.

Avrenning frå hovedtak direkte til grunn.  
Ingen bortledning.

• Det bør lages system for bortledning av vann fra taknedløp ved grunnmur.

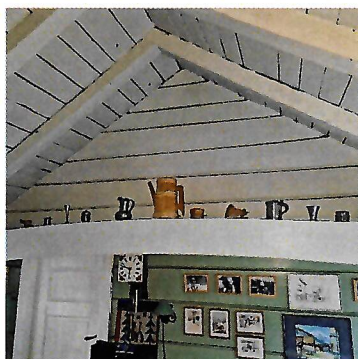
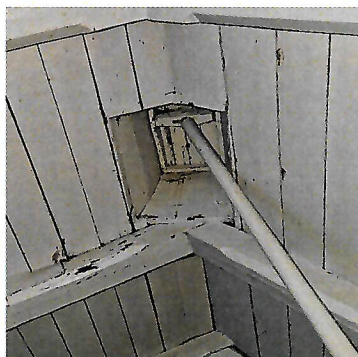
## TG 2 Takkonstruksjon/Loft

- Det er påvist fuktskjolder i undertak/takkonstruksjon.

Det har tidlegare vore lekkasje i ljore i himling.

Ljore i tak.

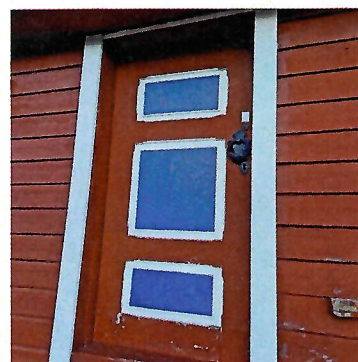
Hovedinngangsdør

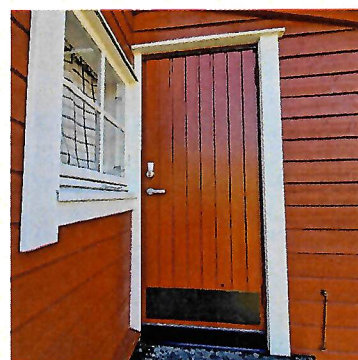
Bakdør.

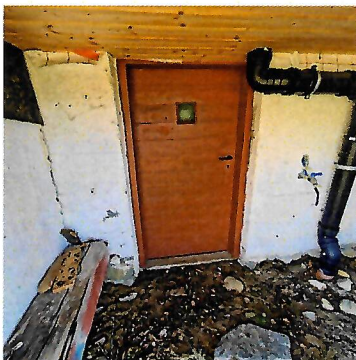
Kjellerinngangsdør.

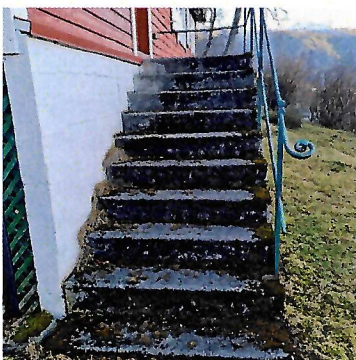
Hovedinngangs trapp med smijerns rekkverk.  
Større opninger i rekkverk.  
Baktrapp mangler rekkverk.

Hovedinngangstrapp.

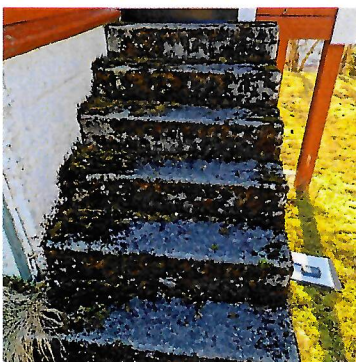
Baktrapp

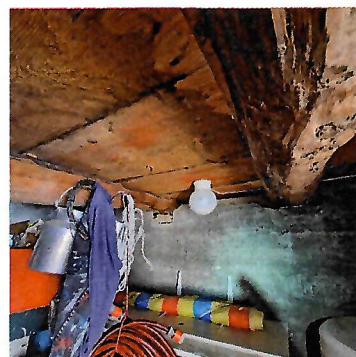
## TG 2 Etasjeskille/gulv mot grunn

Etasjeskille over mindre kjellerdel.  
Målt fukt i bjelkelag til 14%

Det er målt litt fukt i bjelker i kjeller.  
Målt til 14%

Ingen umiddelbare tiltak.  
Kjellergulv av grus.

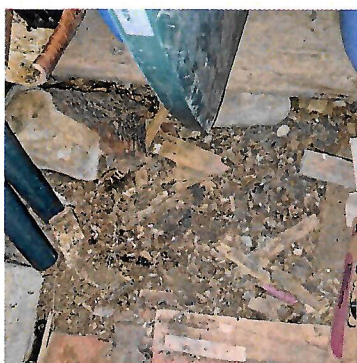
## TG 3 Gulv mot grunn - 2

Kjeller har jordgolv.

- Målt høydeforskjell på mellom 10 - 20 mm innenfor en lengde på 2 meter. Tilstandsgrad 2 gis med bakgrunn i standardens krav til godkjente måleavvik.
- Målt høydeforskjell på over 20 mm innenfor en lengde på 2 meter. Tilstandsgrad 3 gis med bakgrunn i standardens krav til godkjente måleavvik.

Utbetring må evt vere nytt golv av betong.

**Kostnadsestimat: 100 000 - 300 000**

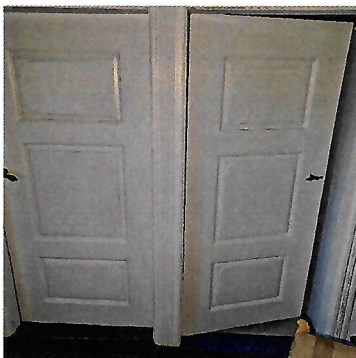
## TG 2 Innvendige dører

Ulik type dører innvendig,  
Nokre dører er svært gamle. Er ikkje tette, samt noko skeive.

- Det er påvist avvik som tilsier at det bør foretas tiltak på enkelte dører.

Dører er gamle. Varierer både i breidde og høgde.

Det vil her vere opp til eigare/brukar å vurdere dører og kvalitet på desse.

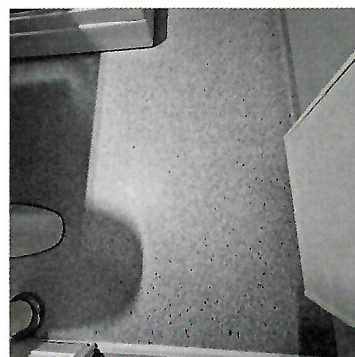
## TG 2 Overflater Gulv

- Det er påvist at høydeforskjell fra topp slukrist til gulv/synlig topp membran ved dørterskel er mindre enn 25 mm.
- Det er påvist avvik i fallforhold til sluk i forhold til krav i forskrift på byggetidspunktet.

- Våtrommet fungerer med dette avviket.

Våtrom fungerer som det står utan tiltak.
