VOLKSWAGEN ID.4 GTX 4X4
TESTDATO: 27.02.2025
KODE: 1651862

ED52529

CHASSISNR: WVGZZZE2ZNP018653	BRUKTIMPORT: Nei
KJØRETØY: Personbil	FRIST FOR PKK: 27.12.2025

NBF Tilstandsrapport er utarbeidet av Norges Bilbransjeforbund og Forbrukerrådet.

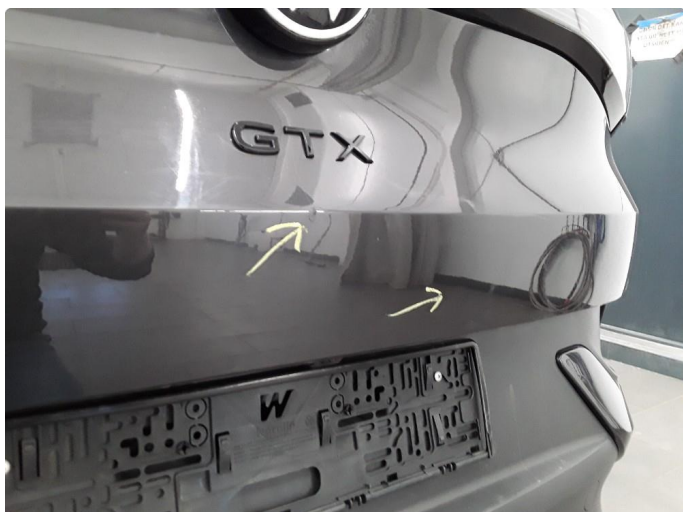
1.2 2 små p-bulk på bakluke. Bulkfix forsøkes.

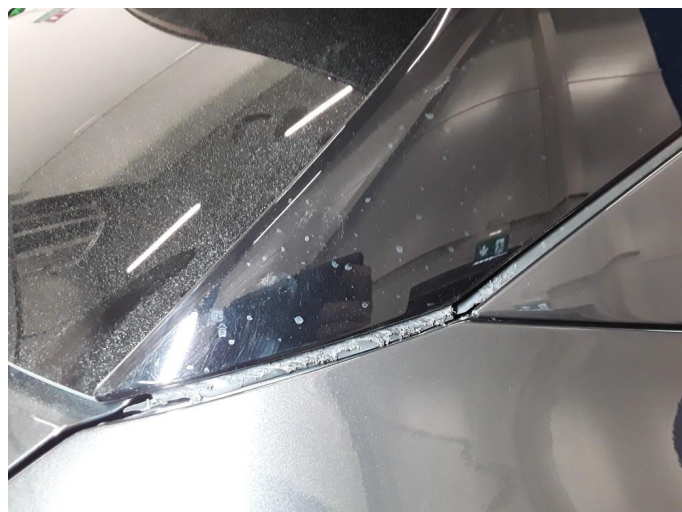
1.3 Noe lakkskrammer i bakkant av tak mot bakluken. Flekkes med lakkstift/smartrep.

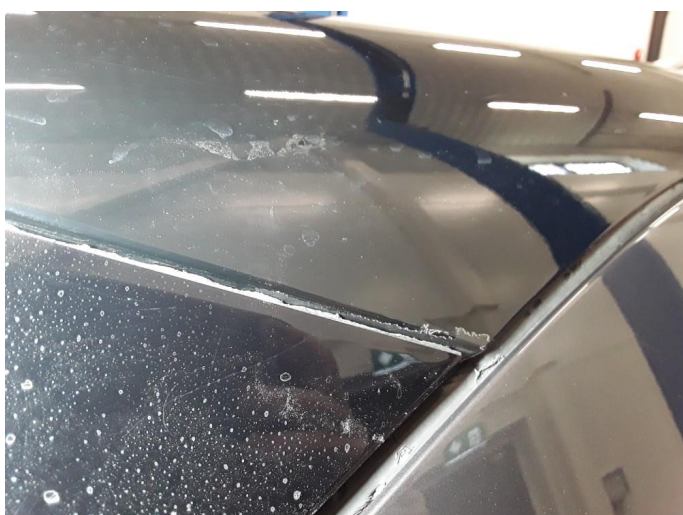
1.3 Noe lakkskrammer i bakkant av tak mot bakluken. Flekkes med lakkstift/smartrep.

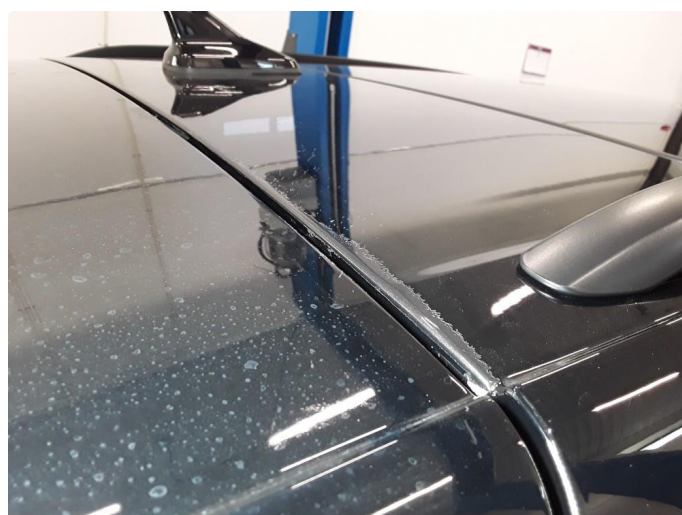
1.3 Noe lakkskrammer i bakkant av tak mot bakluken. Flekkes med lakkstift/smartrep.

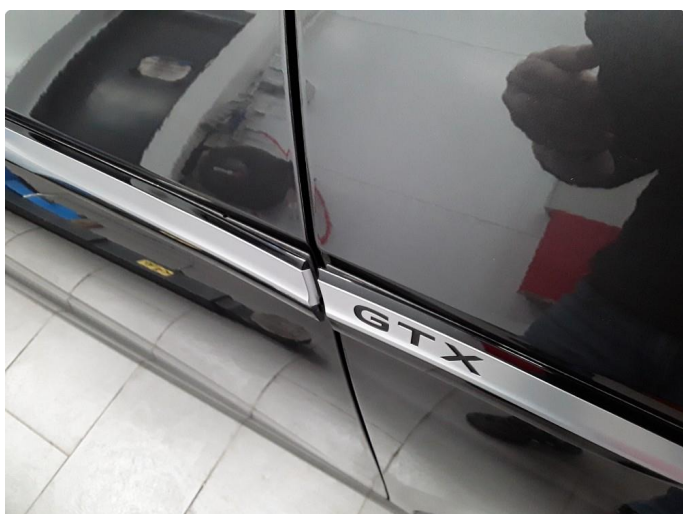
1.4 GTX dekoreblemer løsnet. Garanti. Time bestilt.

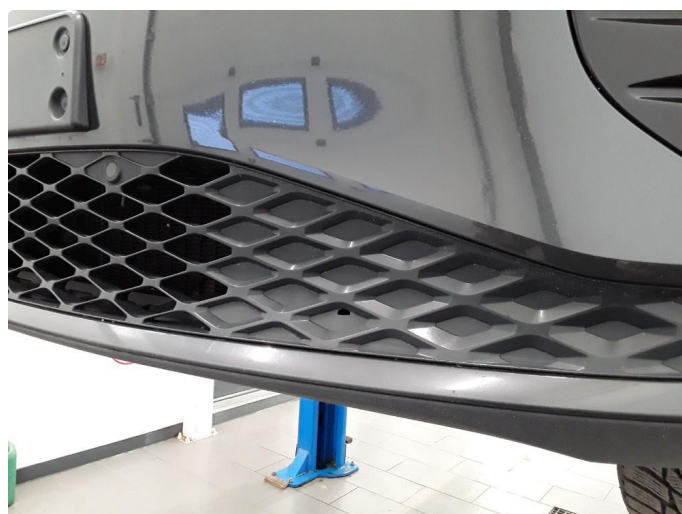
1.8 Steinslag på støtfanger foran. Normal bruksslitasje ihht alder/km

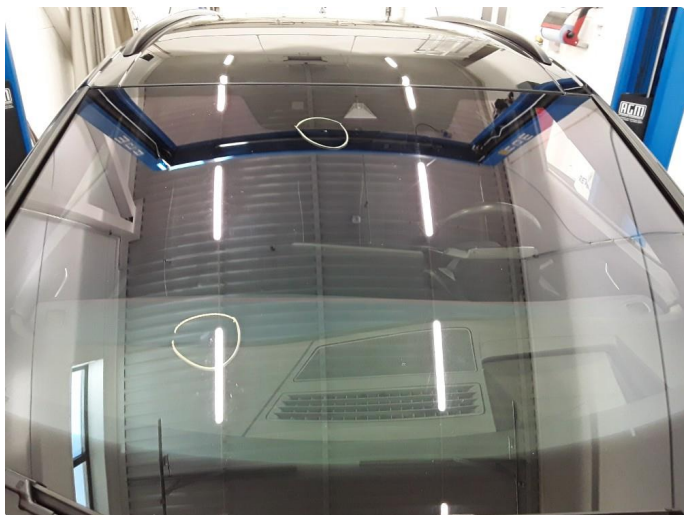
1.9 Steinslag i frontrute. Reparet og limt. Normal bruksslitasje ihht alder/km.

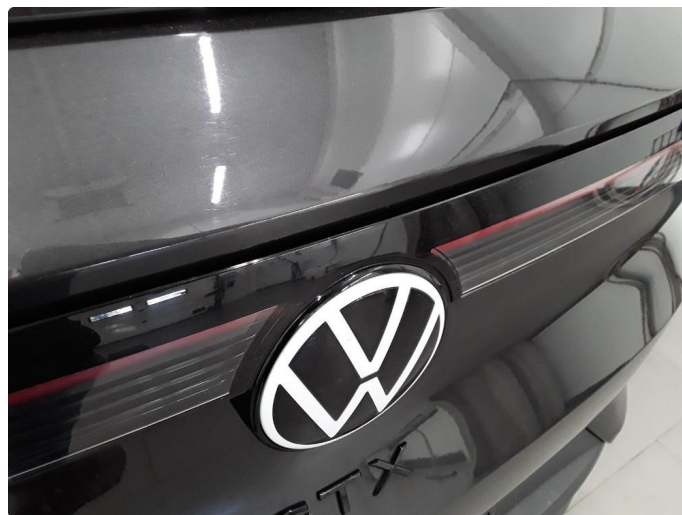
2.1 Baklykt løsnet på midten. Garanti. Time bestilt.
