# Tilstandsrapport

Leilighet i boligblokk

Gøteborggata 1, 0566 OSLO

Rapportdato: 20.05.2025

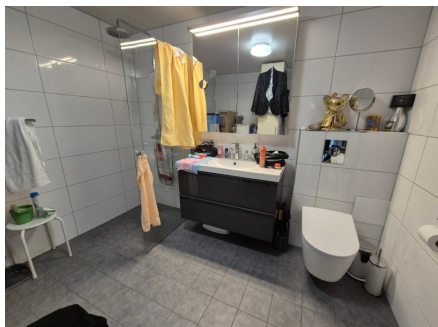
### 5. ETASJE > BAD/WC

Badet ble pusset opp i 2013. Eier har bilder og beskrivelse av utført arbeide.

Det er åpnet i vegg i soverom, bak dusj. Det ble registrert gammel svertesopp og muggvekst i veggen. Det ser ut til at svertesopp har oppstått for lang tid siden, mulig før badet ble pusset opp i 2013. Det ble ikke registrert fukt i veggen ved befaringen. Ocab skadeservice har utbedret veggen og dokumentert arbeidet. Mugg- og fuktskadet materiale er rensset/ fjernet. Veggen er tilbakeført. Arbeidene ble utført 06.05.2025. Arbeidene er utført og dokumentert med bilder. Takstmannen har ikke gjort ny befaring.

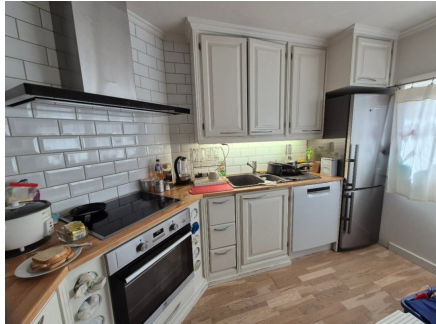
## 5. ETASJE > KJØKKEN

### TG 2 Overflater og innredning

Det er ikke montert komfyrvakt og lekkasjeføler.

Det bør monteres komfyrvakt og lekkasjefølger med automatisk vannstopp.
