# Tilstandsrapport

Østvikveien 6, 8275 STORJORD I TYSFJORD

# gnr. 272, bnr. 20, snr. 3

Rapportdato: 23.03.2023

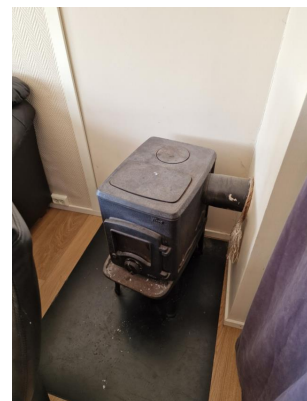
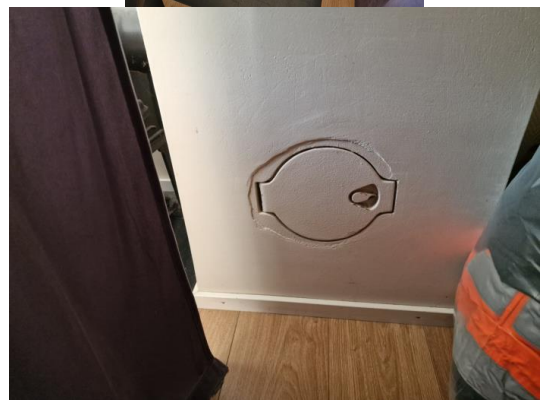
### Pipe og ildsted

- Ildfast plate mangler på gulvet under sotluke/feieluke på pipe.

- Det anbefales å montere ildfast plate under luker på pipe.

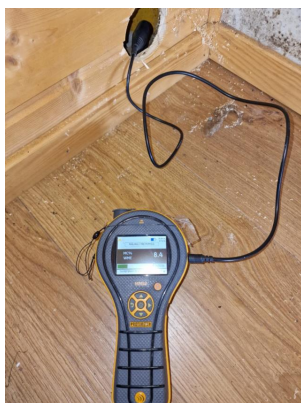
## Rom Under Terreng

Hulltaking er foretatt i bod i skillevegg ytterst mot yttervegg mot terreng. Målt i veggsvill med trepigget og funnet tørt (8,4 % MC%WME-verdi fuktinnhold). Under 17 % MC%WME-verdi vurderes som tørt.

- Det er registrert typisk "kjellerlukt"

Noe sopputslag på murvegger og typisk kjellerlukt i bodene

- Det må gjennomføres ytterligere undersøkelser.

Selv om det ble målt tørt, kan det ikke utelukkes skjulte skader. Det anbefales derfor ytterligere undersøkelser grunnet synlig sopputslag og kjellerlukt.

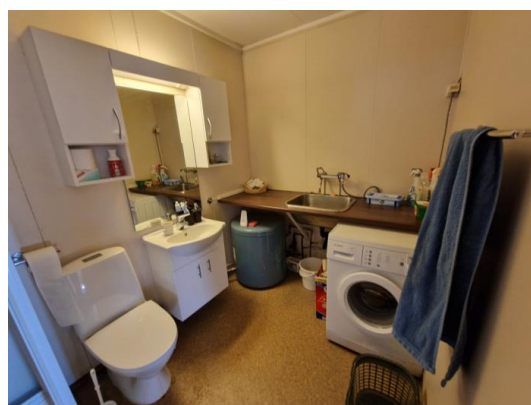
## UNDERETASJE > BAD/VASKEROM

Rommet er bygget etter forskriftskrav før 1997 og gis dermed automatisk tilstandsgrad 3 basert på alder og forventet levetid. Rommet må påregnes renoveret. Direktoratet for Byggkvalitet (DiBK) har i sin veiledning av 26.9.2022 skrevet: Bygningssdeler på bad og vaskerom må i tillegg til å få tilstandsgrad opp mot kravene som gjaldt da de ble bygget, også kontrolleres mot dagens krav, på bakgrunn av at bruken av slike rom har endret seg vesentlig opp gjennom årene. Et baderom uten membran på gulv og del av vegg kan blant annet ikke brukes til dusjing direkte på gulv, men må ha et dusjkabinett som fører dusjvannet direkte til sluket. Dette er forhold som en kjøper må få vite. Det vurderes ikke uvanlig at et eldre bad på dette grunnlaget kan få en høy tilstandsgrad, selv om det ikke er observert fukt eller svikt i bygningsdelene. Det vil da være opp til kjøper å oppgradere badet eller annet våtrom for å kunne bruke rommet annerledes enn det det er bygget for.

Badet er fra byggeår og eldre enn forventet levealder.

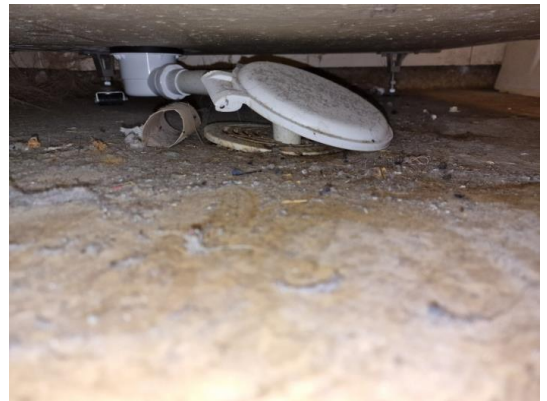
## Sluk, membran og tettesjikt

Sluk er plassert under dusjkabinett. Vinyl benyttet som membran på gulv, ført ned under klemring i sluk. Det anbefales med bakgrunn i alder å fortsatt bruke dusjkabinett som har vegger, brønn og kontrollert avløp til sluk.

- Mer enn halvparten av forventet brukstid er passert på membranløsningen.
- Sluk har begrenset mulighet for inspeksjon og rengjøring.

- Overvåk tilstanden jevnlig. For å få tilstandsgrad 0 eller 1 må tettesjiktet skiftes ut, men tidspunktet for når dette er nødvendig er vanskelig å si noe om.
- Tilgang til sluk må bedres både for inspeksjon og rengjøring.

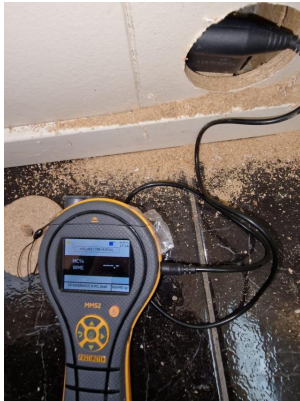
Hulltaking er foretatt uten å påvise unormale forhold. Hulltaking er foretatt ved veggsvillen, fra VF mot bad. Målt med målepigge i svillen uten utslag, dvs funnet tørt.

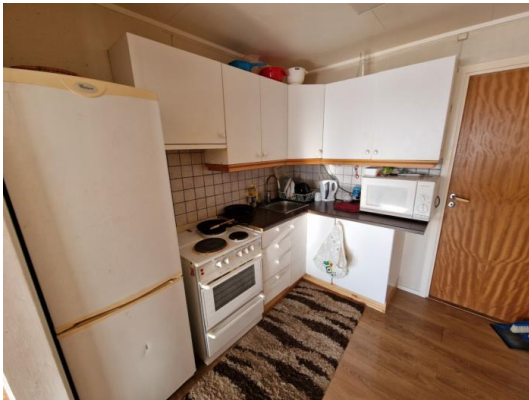
### UNDERETASJE > KJØKKEN

Kjøkkenet har innredning med glatte fronter. Benkeplaten er av laminat. Det er komfyr. Nedfelt oppvaskkum av stål.

- Det er påvist skader/fuktskjolder i kjøkkengulvet.
- Det er påvist at overflater/kjøkkeninnredning har omfattende skader.

Kjøkkeninnredningen har større slitasjeskader enn ut fra normal bruksslitasje

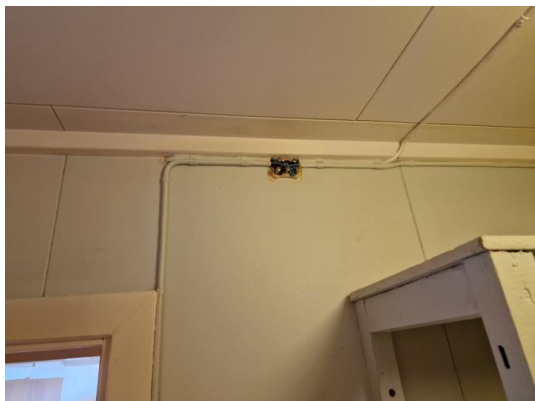
**Deksel over strømførende koblingspunkt mangler. Det er berøringsfare.**
