# Tilstandsrapport

Bygg 1975

Spilderneset 1, 8150 ØRNES

Befaringsdato: 07.07.2025

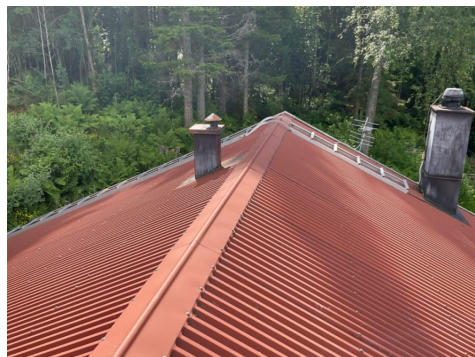
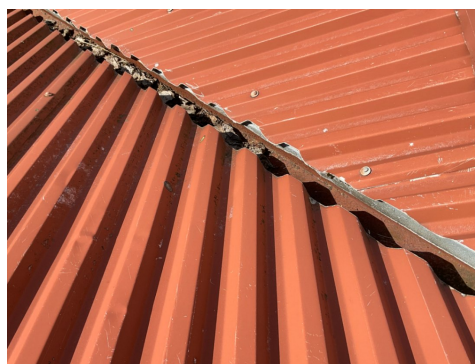
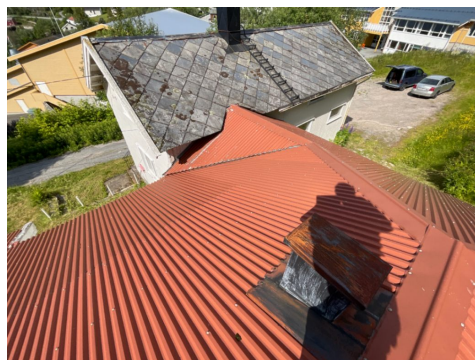
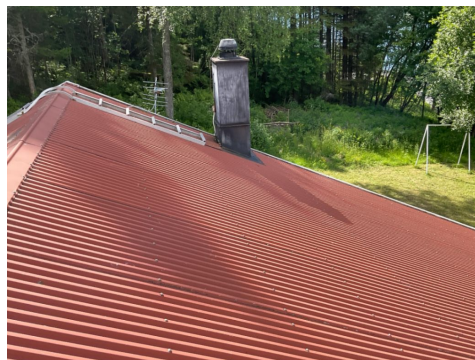
Kilrenne har til dels store rustskader. Det er fare for defekter/ skade i renne som gir lekkasje til undertak.

Kilrenne av stål har store rustskader.

Kilrenner må kontrolleres nærmere. Utskifting/ vedlikehold må utføres for å unngå videre utvikling og fare for lekkasje.

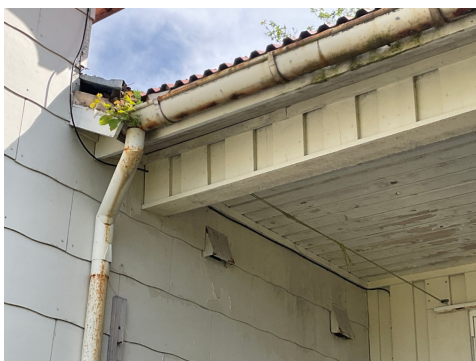
Renner og nedløp har store rustskader. Store deler av takrenne har hull i bunn.

Takrenne og nedløpsrør rustet. Nedløp grodd tett.

Nye renner må monteres. Nedløp må føres til rør i bakken for å lede takvannet vekk fra bygningen.

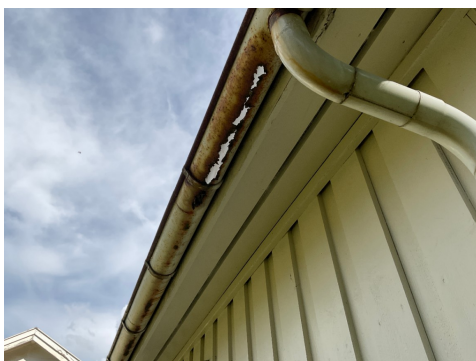
Defekt takrenne /rust.

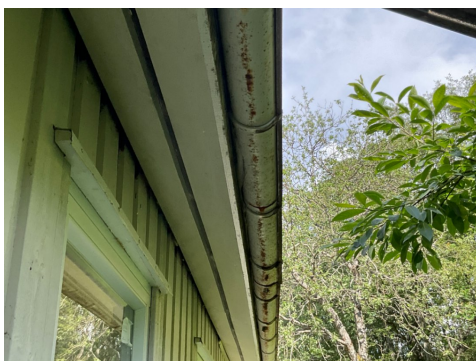
Takrenne har rustet hull i bunn

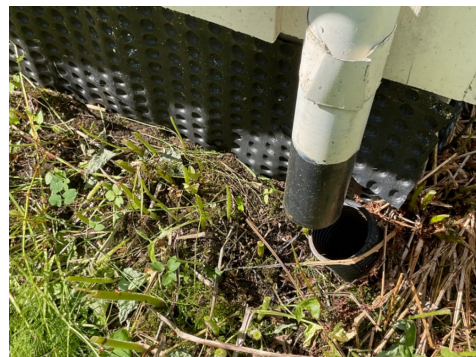
- Det er ikke tilfredsstillende bortledning av vann fra taknedløp ved grunnmur.
- Takrenner/nedløp har store lekkasjer.

Nedløp ikke tilkoblet rør i bakken.

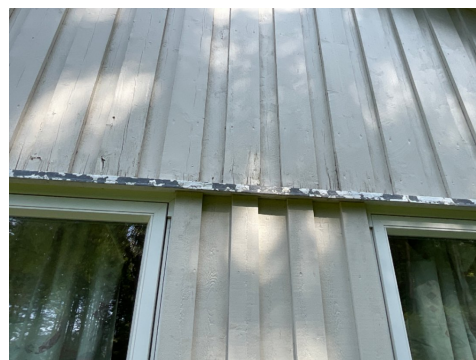
Kledning har på vegg mot vest synlig sprekkdannelse og defekter i kledning over vinduer. Kledning er generelt nært til bakken med fare for fuktopptak i nedre ende.

Defekter i kledning over vindu.

Kledning over vinduer bør kontrolleres nærmere. Tiltak mot fukt fra bakken til kledning bør utføres.

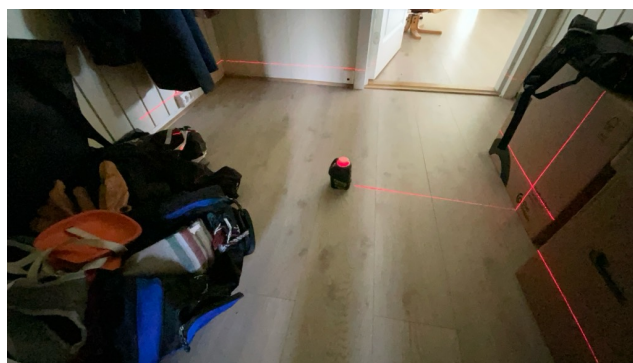
Avviksmåling ved stikkprøvetaking i gang.

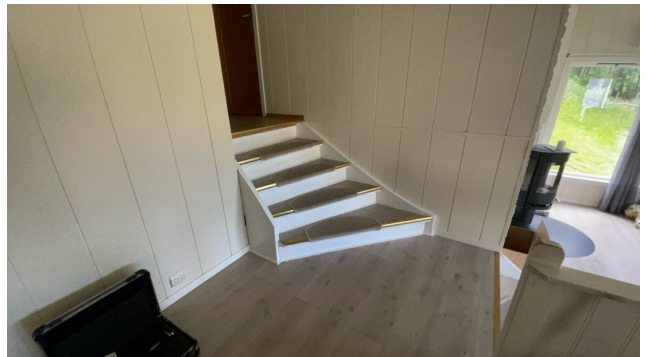
Trapp uten håndlist.

Håndløper bør av sikkerhetsmessige grunner monteres i trappeløp, begge trapper. Rekkverk på repos bør endres til å tilfredsstille krav til rekkverk.

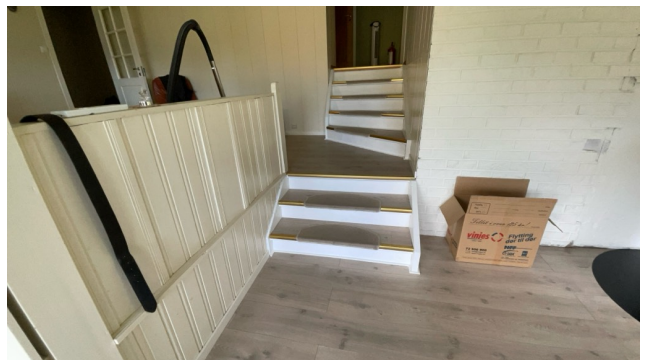
Lavt rekkverk på repos/ mellomnivå.

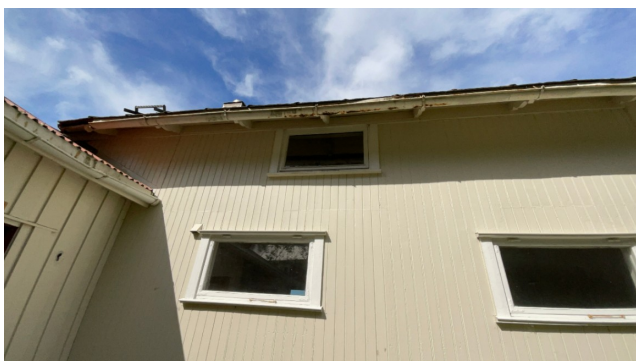
Renner er deformert og det er i store områder rustet hull

For å unngå vann fra taket ned over vegg må renner og nedløp skiftes.

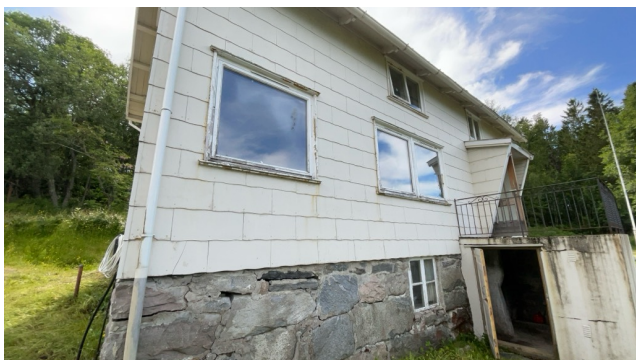
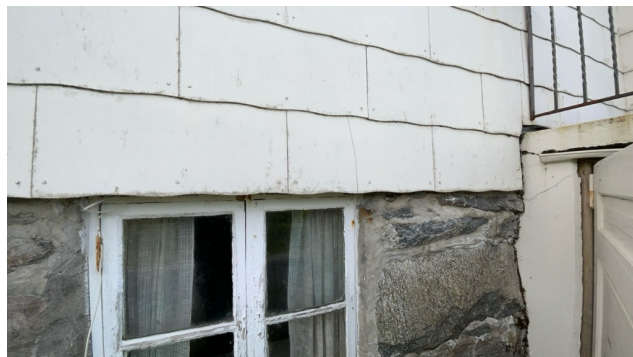
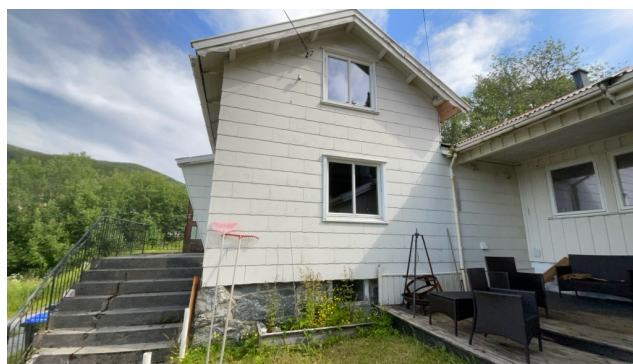
- Utvendige plater har sprekker/skader.

- Utvendige sprekkdannelser må tettes.

Ved oppgradering av vegg må tett sjikt og lufting bak kledningen etableres.

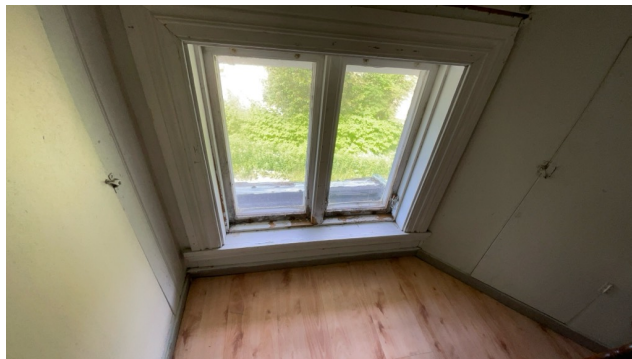
Vindu i loftgang.

Vinsuer er generelt slitt og det er merker av fukt i ramme og karm.

Utskifting av vinduer kan påregnes. Vinduer i stue har kondens mellom glassene, tiltak må utføres.

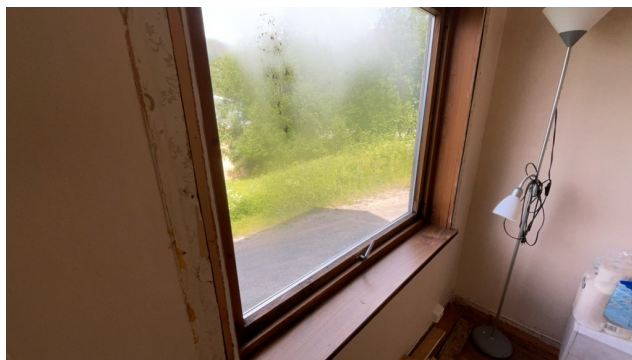
Punktert vindu i stue. Karm har vannskade.

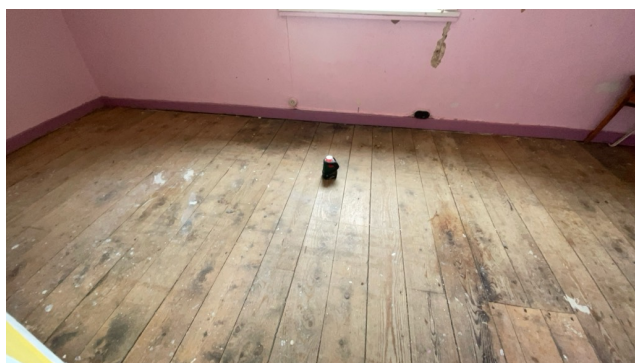
- Målt høydeforskjell på over 30 mm gjennom hele rommet.
- Tilstandsgrad 3 gis med bakgrunn i standardens krav til godkjente måleavvik.

Avvik målt i soverom øst til å være ca 60mm. Soverom vest til 30mm.

Gulv har til dels store skjevheter som gjør oppretting vanskelig. Ved renovering av boligen kan oppretting vurderes nærmere.

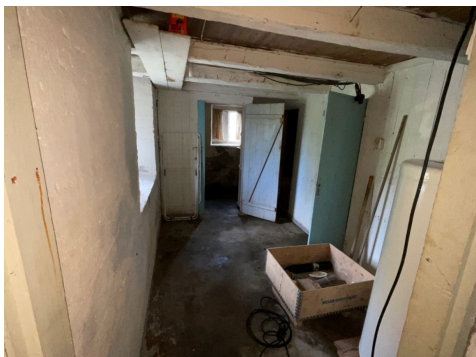
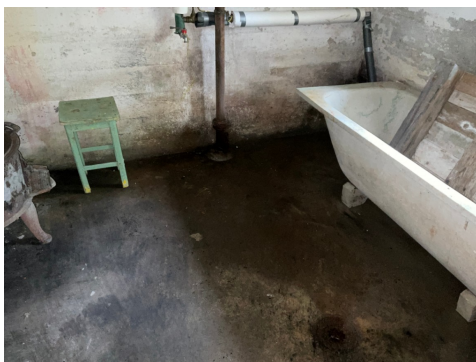
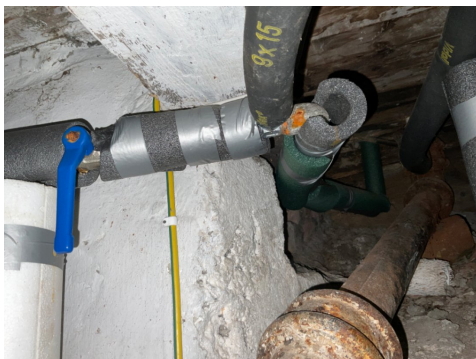
krypkjeller er tidligere vaskekjeller/kjellerbod med gulv og vegger i betong. Kjeller er generelt fuktig med avflassing av maling på vegger. Kryp kjeller under inngangsparti er ikke tilgjengelig for inspeksjon.

Kryperom under inngang har ikke adkomst.

nærmere undersøkelse av årsak til fukt bør undersøkes. bedre ventilering alt. montering av luft avfukter bør etableres.

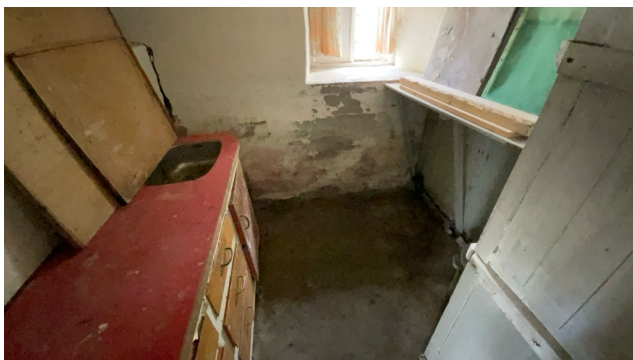
Fukt i del av kjeller tyder på mangelfull drenering i grunn.

Fukt i vegg/ gulv i kjeller.

Utskifting/ etablering av drenering bør utføres.

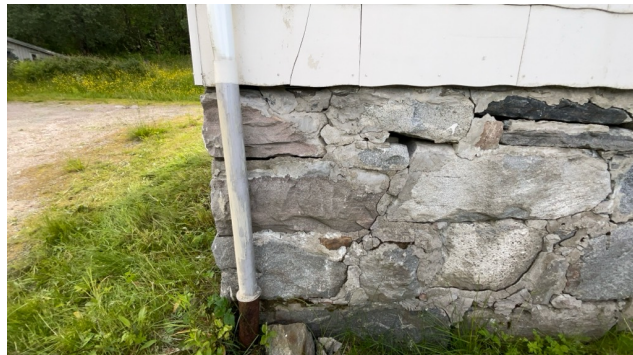
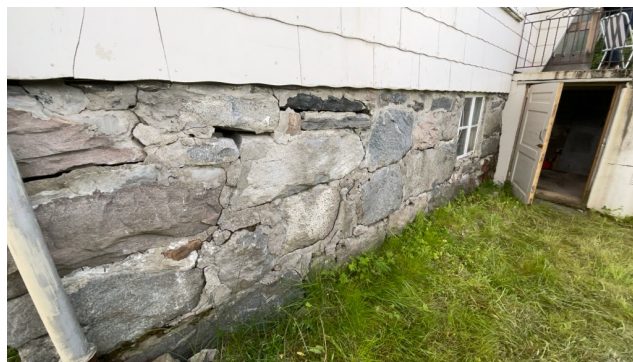
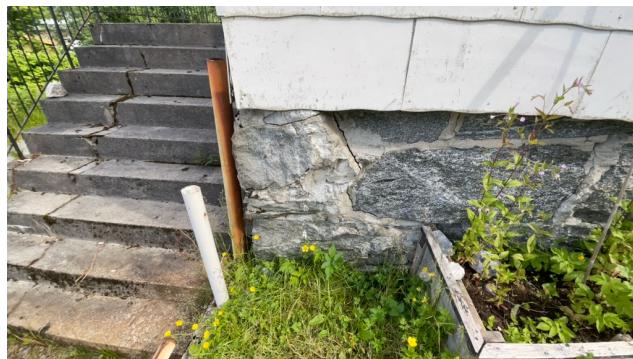
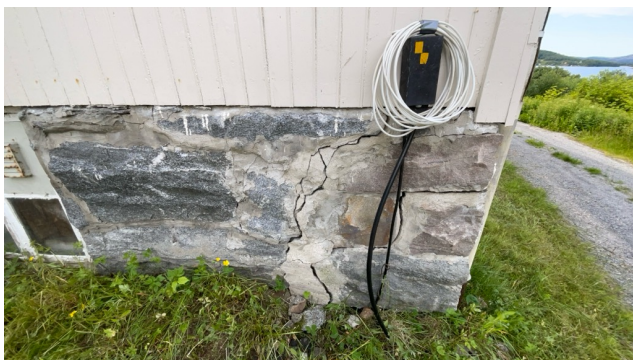
- Det er registrert skråriss som er symptom på setninger.
- Grunnmuren har sprekkdannelser.
- Det er registrert setningsskader/store riss/sprekker.

Grunnmur har sprekkdannelser ved hjørne nordøst og mindre sprekker ved hjørne nordvest.

Nærmere undersøkelse av årsak til sprekker bør utføres. Sprekker må tettes for å unngå inntrenging av vann til mur. Tiltak med sikring mot videre sprekkdannelse bør utføres. Kostnader medtatt er for undersøkelse av årsak og tetting av sprekker.
