NAF Bruktbiltest

Testdato
01.04.2025

Bilmerke	Mercedes-Benz	Motorstørrelse	2143 cm ³
Modell	MARCO POLO	Motoreffekt	140 kW
Type	639/2	Aksler i drift	2
Registreringsnr.	PR33998	Drivstofftype	Diesel
Understellsnr.	WDF44770313060407	Kjøretøygruppe	101
Km.stand.	343232	Bruktimportert	Nei
Farge	Hvit	Registreringsår	2015
		Registrert første gang	09.12.2015
		Frist for neste EU kontroll	29.05.2025

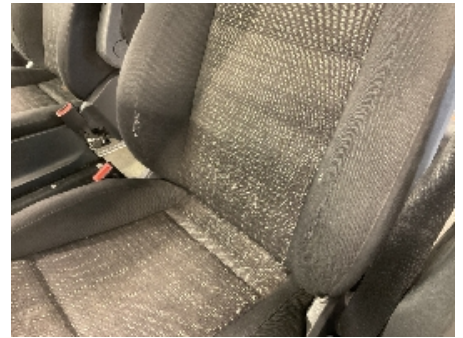
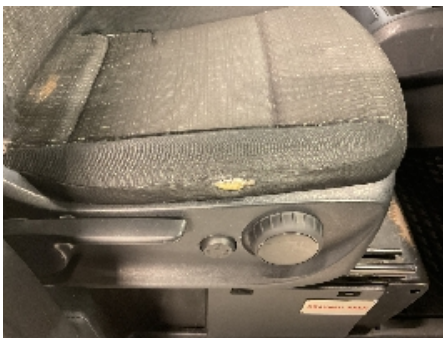
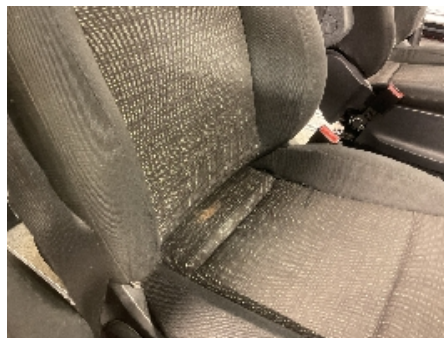
15. Seter

87.5	Utvendig speil	Skade på speilramme / -hus	Høyre side
97.1	Døråpning	Sår eller skade:	Venstre fordør, Høyre fordør
98.3	Seter	Hull/rift gjennom setetrekk:	Venstre foran, Høyre foran
Ref.Id	Opplysning	Resultat	Beskrivelse

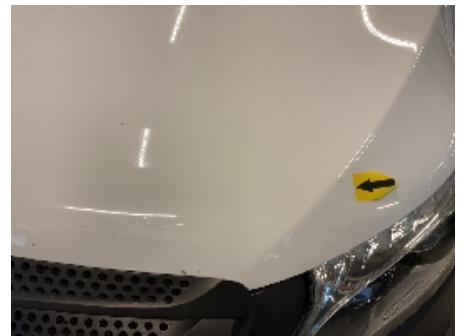
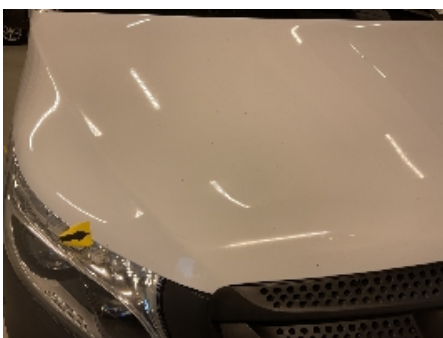
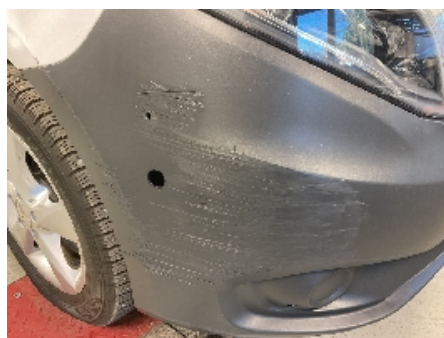
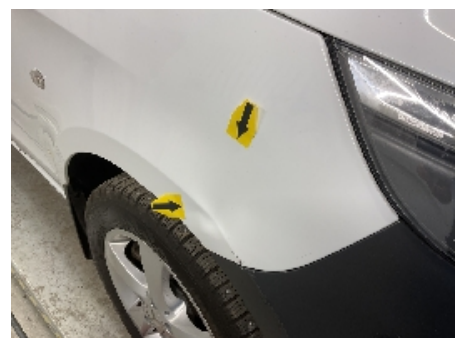
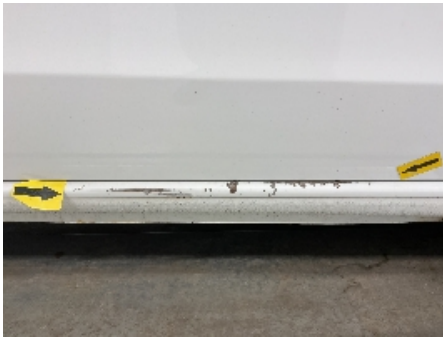
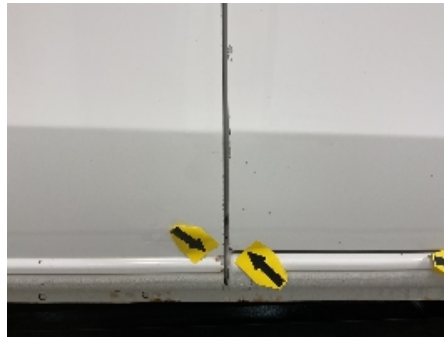
21. Lakk / karosseri utvendig

86.3	Lakk / karosseri utvendig	Skadet:	Høyre forskjerm, Støtfanger foran, Bakluke, Tak, Venstre bakdør, Høyre bakdør, Venstre baksjerm, Støtfanger bak
86.6		Lakkbærer	Høyre baksjerm, Venstre baksjerm

86.8		Rustangrep:	Venstre baksjerm, Høyre baksjerm
86.11		Steinsprut/lakksår	Panser, Venstre fordør, Høyre fordør, Høyre sidekanal, Venstre A-stolpe
86.13		Lakklipp/flassing	Venstre sidekanal

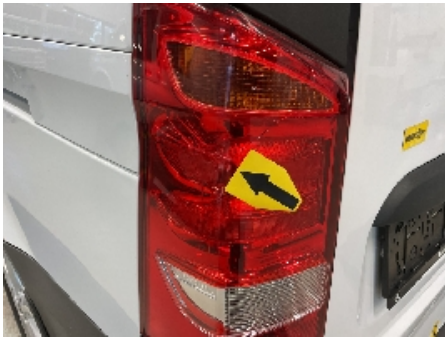
49. Lys

Ref.Id	Repareres	Resultat	Beskrivelse
2.9	Unormal lyd	Ulyd i drivverk	
17.1	Lys	Virker ikke:	Venstre skiltlys
17.11		Skadet lykteglass:	Venstre baklys
22.2	Varsellamper utvidet	Varsellampe for TPMS (Dekktrykk) lyser

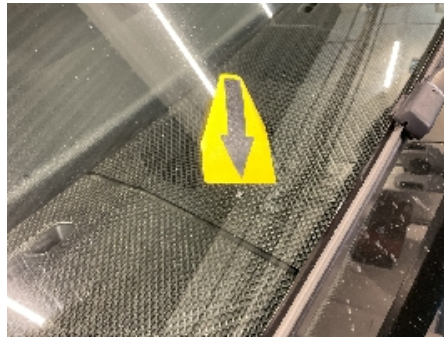
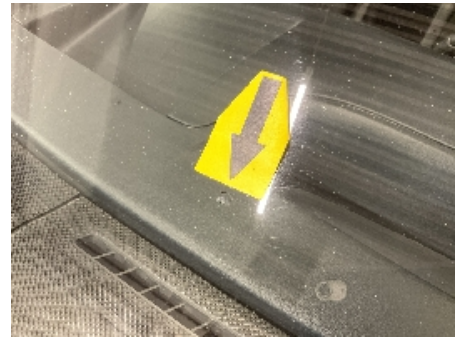
50. Frontrute

28.7	Utvendig tilstand motor	Oljesvetting	
65.23	Dekk	Dekktrykk er justert	Høyre foran
66.10	Felg	Ripe/slitasje på felg	
81.9	Frontrute	Noe steinsprut	
86.17	Lakk / karosseri utvendig	Diverse småbulker/lakkriper
