# NAF Bruktbiltest

**Testdato**  
18.02.2025

<b>Bilmerke</b>	Volkswagen	<b>Motorstørrelse</b>	1968 cm <sup>3</sup>
<b>Modell</b>	TRANSPORTER	<b>Motoreffekt</b>	110 kW
<b>Type</b>	7J0	<b>Aksler i drift</b>	2
<b>Registreringsnr.</b>	NF89136	<b>Drivstofftype</b>	Diesel
<b>Understellsnr.</b>	WV1ZZZ7HZJH138955	<b>Kjøretøygruppe</b>	315
<b>Km.stand.</b>	169845	<b>Bruktimportert</b>	Nei
<b>Farge</b>	Svart	<b>Registreringsår</b>	2018
<b>Karosseritype</b>	Integrert førerhus	<b>Registrert første gang</b>	27.03.2018
		<b>Frist for neste EU kontroll</b>	29.06.2026

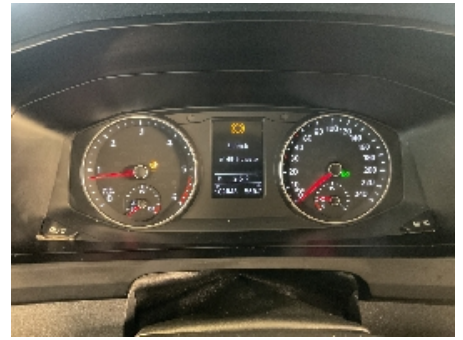
15. Varsellamper

19.2	Refleks	Skade på refleks:	Venstre side
21.7	Varsellamper	Varsellampe for bremsesystemet lyser	
23.1	Full systemskann	Det finnes feilkoder, se rapport

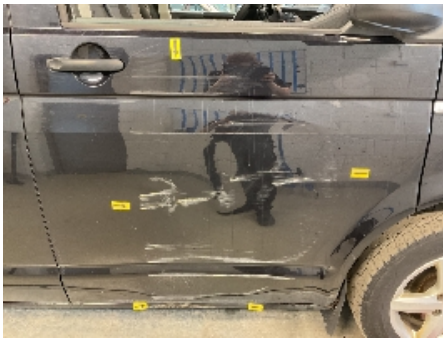
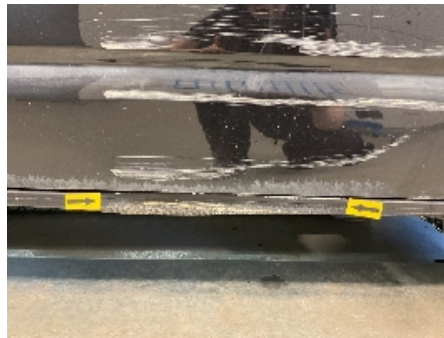
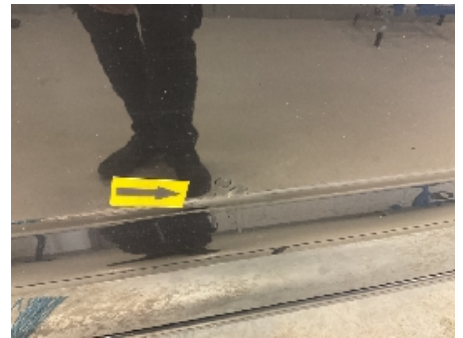
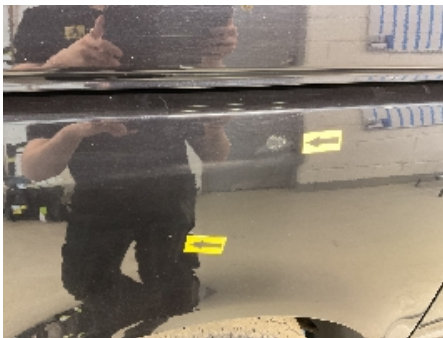
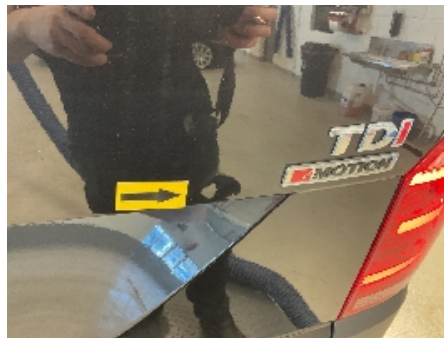
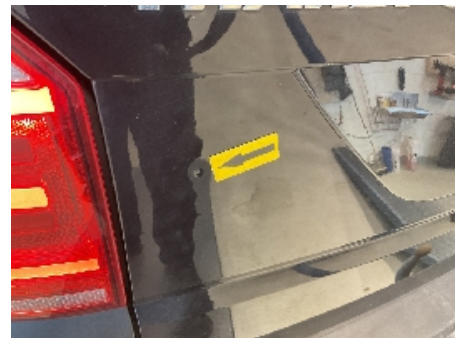
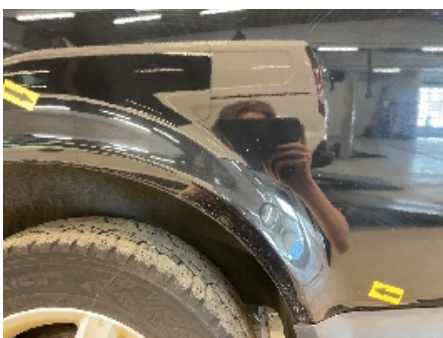
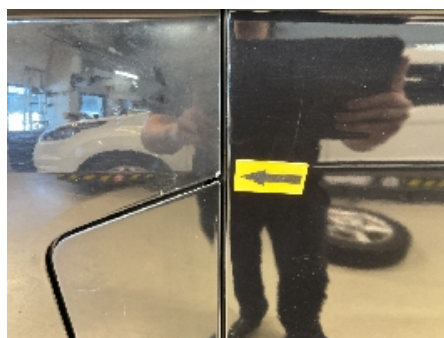
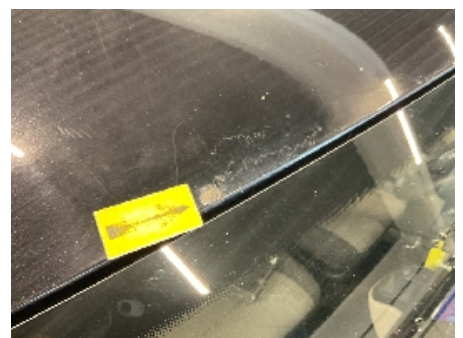
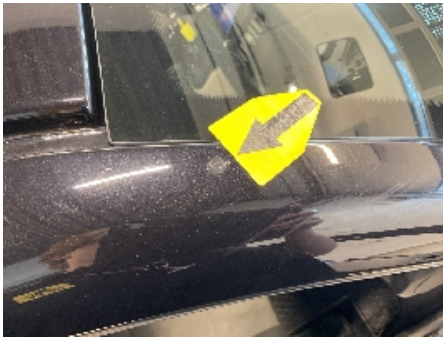
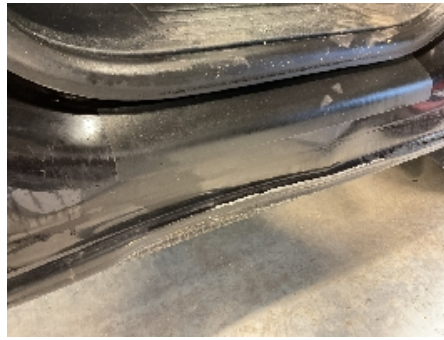
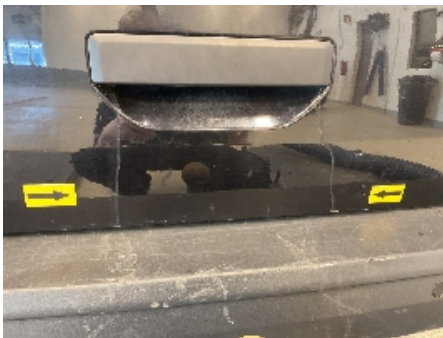
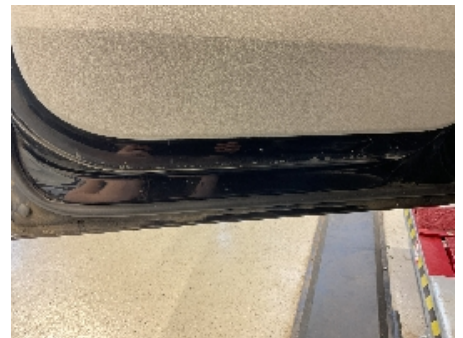
83.11	Dør-/panseråpner	Slitt / skade på gummilist:	Venstre foran
86.2	Lakk / karosseri utvendig	Lakkriper:	Høyre fordør, Høyre sidekanal
86.3		Skadet:	Bakluke, Høyre sidekanal, Høyre fordør

86.8		Rustangrep:	Tak
86.11		Steinsprut/lakksår	Venstre fordør
86.12		Mangelfull kvalitet på replakking:	Høyre bakdør, Høyre bakskjerm, Høyre A-stolpe
88.2	Underside	Skadet/løst plastdeksel:	Høyre foran

Ref.Id	Opplysning	Resultat	Beskrivelse
23.6	Full systemskann	Etter avtale med kunde er feilkode/r slettet, feilsøking må påregnes dersom feilkode dukker opp igjen	
60.7	Tilleggsvarmer / parkeringsvarmer	Ikke funksjonsprøvd	
66.10	Felg	Ripe/slitasje på felg	
81.9	Frontrute	Noe steinsprut	
86.17	Lakk / karosseri utvendig	Diverse småbulker/lakkriper	
86.19		Bulk(er)	Venstre fordør
86.20		Steinsprut:	Panser

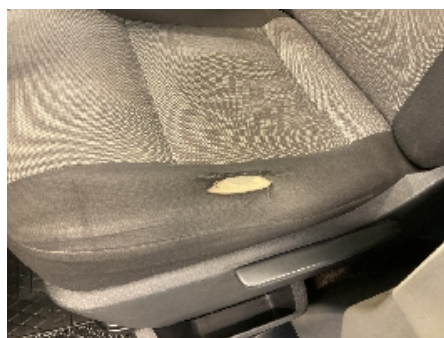
35. Seter

98.3	Seter	Hull/rift gjennom setetrekk:	Venstre foran

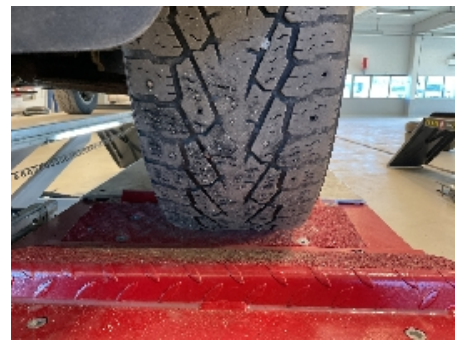
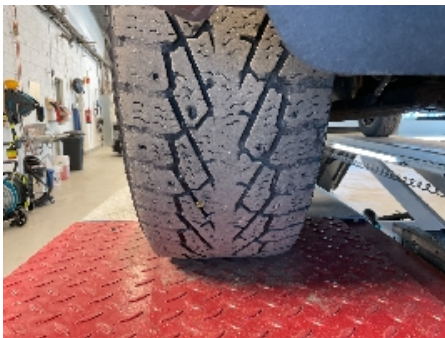
54.2	Setevarmer	Setevarme virker ikke:	Venstre foran
65.8	Dekk	Piggdekk med slitte og/eller lite pigger	Venstre bak, Høyre foran, Venstre foran, Høyre bak

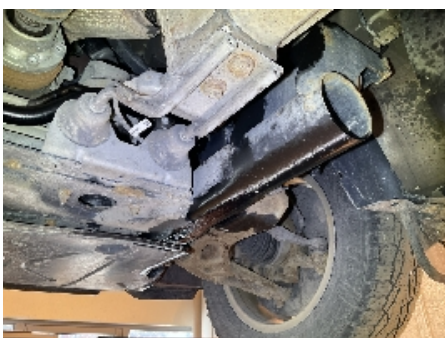
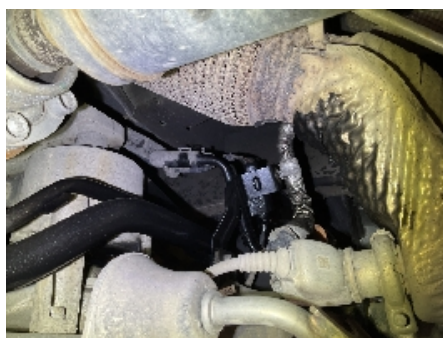
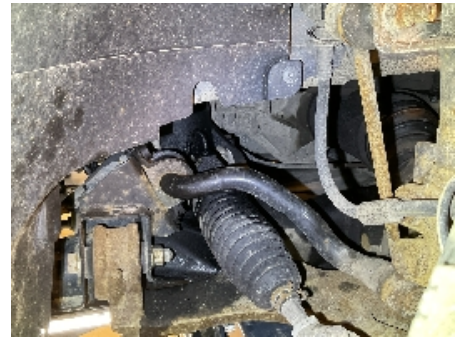
27.1	Motor virkemåte	Banke-/ulyder i motor	
28.1	Utvendig tilstand motor	Oljelekkasje på motor - rengjør før nærmere kontroll	
47.3	Elektrisk vindusheis	Elektrisk vindusheis, feil funksjon/virkning	Høyre fordør

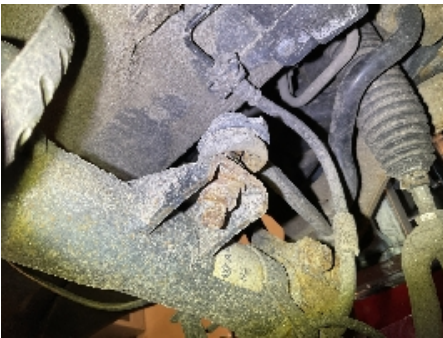
**52. Stabilisator**

68.2	Hjullager	Slakk i hjullager:	Venstre bak
76.2	Stabilisator	Slakk i ledd til stabilisatorstag:	Venstre foran, Høyre foran
76.6		Slitt foring på ramme / travers:	Venstre foran
