CITROËN BERLINGO 90 HK MANUELL 4X4

TESTDATO: 30.06.2025

SU54633

NBF Tilstandsrapport er utarbeidet av Norges Bilbransjeforbund og Forbrukerrådet.

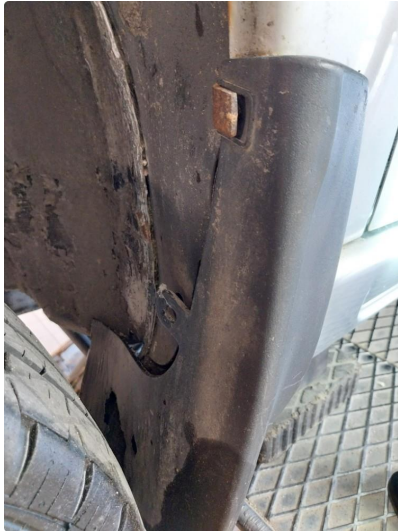
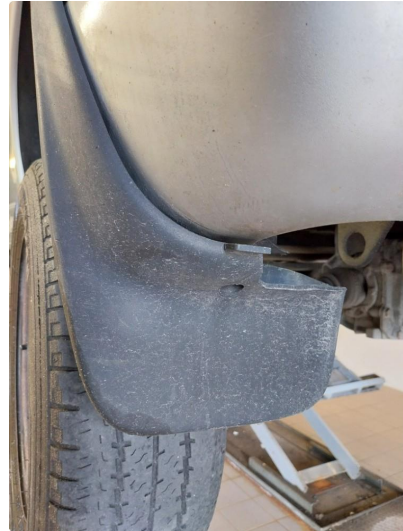
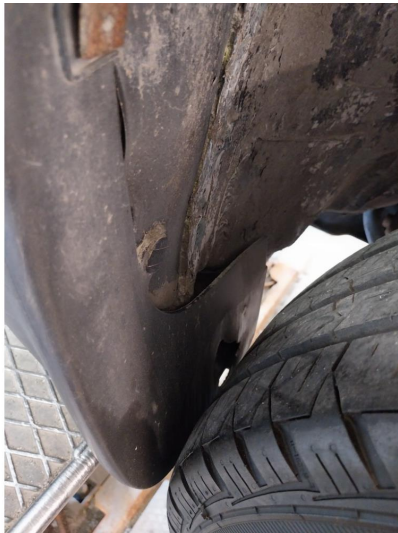
| Punkt | Beskrivelse | Plassering |
|---|---|---|
| 1.3 Under bil | Skvettlaper løs og skadet foran og bak | |

1.3 Skvettlaper løs og skadet foran og bak

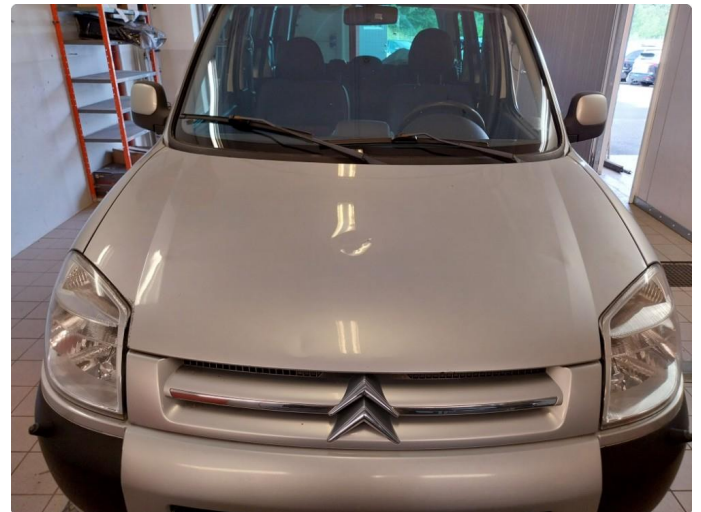
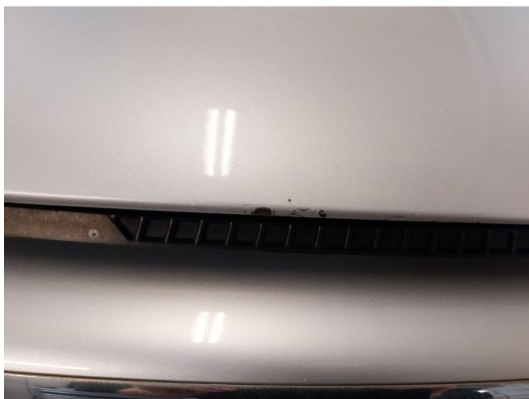
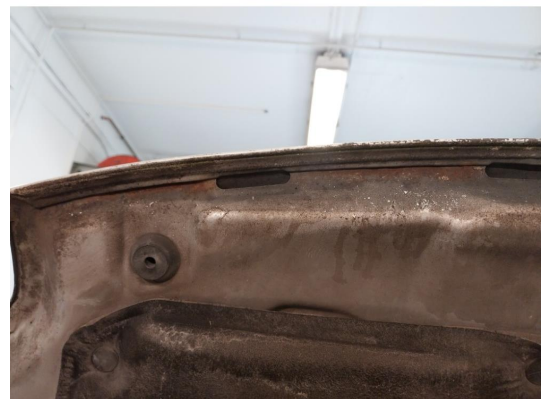
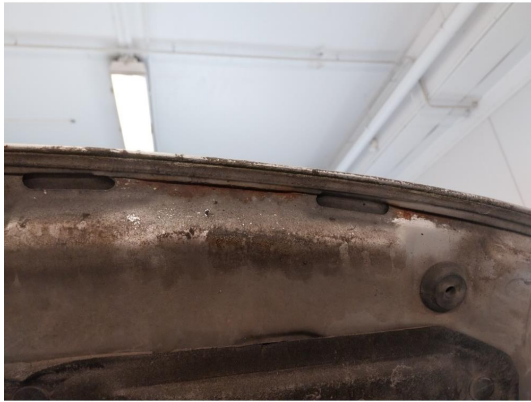
| Punkt | Beskrivelse | Plassering |
|---|---|---|
| 1.4 Panser | Rust i fals, flere bulker og steinsprut på panser | |

1.4 Rust i fals, flere bulker og steinsprut på panser

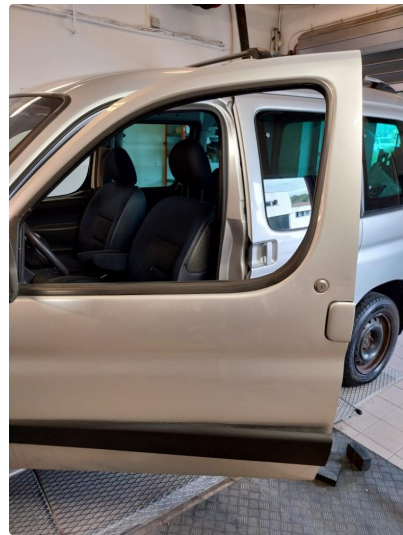
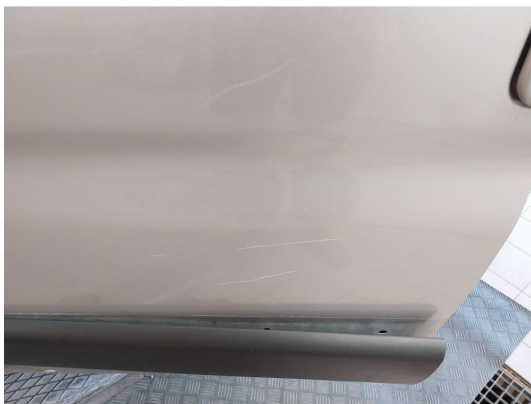
| Punkt | Beskrivelse | Plassering |
|---|---|---|
| 1.5 Dører | Flere bulker på framdør v.s, Dekksel er løs ved framdør, Rust i fals v.s | |

1.5 Flere bulker på framdør v.s, Dekksel er løs ved framdør, Rust i fals v.s

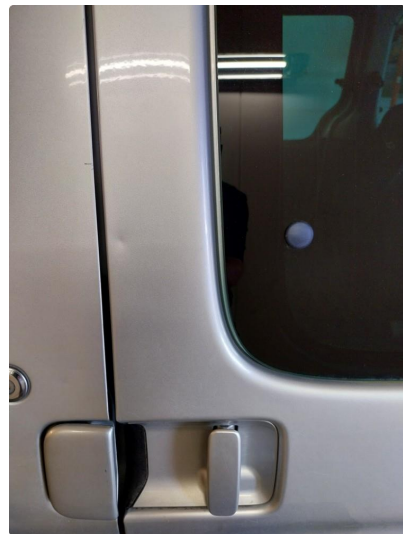
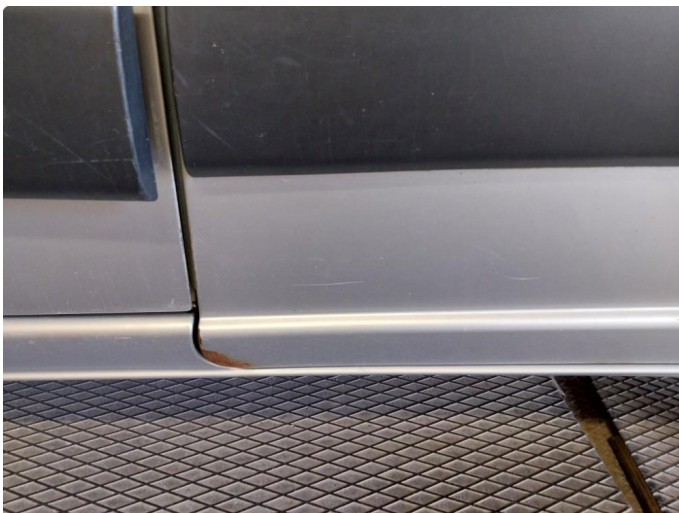
| Punkt | Beskrivelse | Plassering |
|---|---|---|
| 1.6 Dører | Rust og flere bulker ved v.s bakdør | |

1.6 Rust og flere bulker ved v.s bakdør

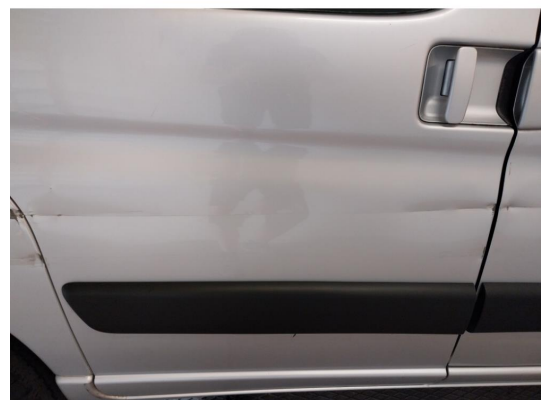
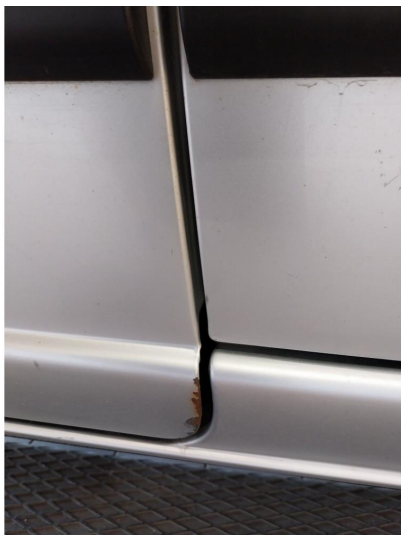
| Punkt | Beskrivelse | Plassering |
|---|---|---|
| 1.7 Dører | Skade ved h.s bakdør | |

1.7 Skade ved h.s bakdør

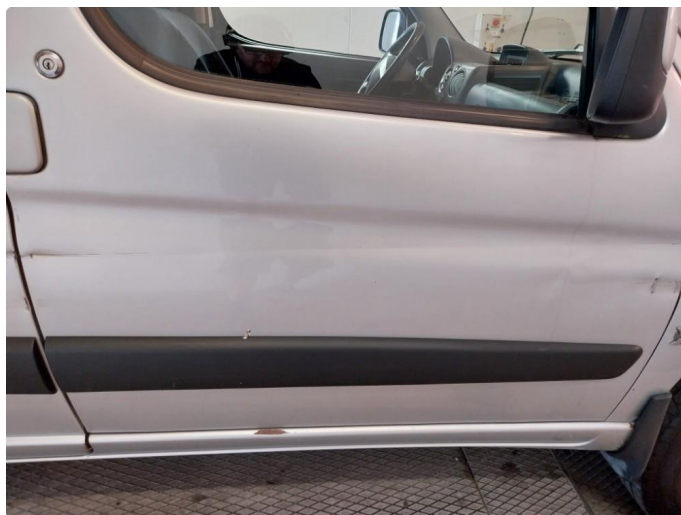
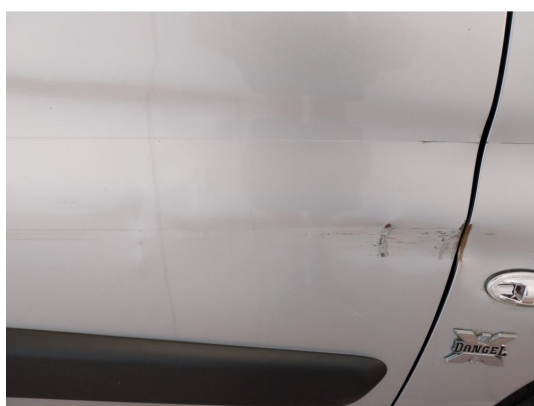
| Punkt | Beskrivelse | Plassering |
|---|---|---|
| 1.8 Dører | Skade ved h.s framdør | |

1.8 Skade ved h.s framdør

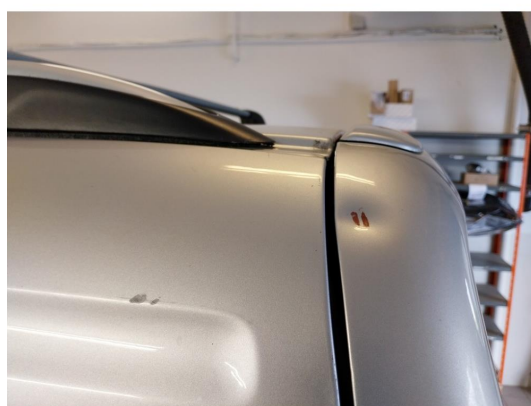
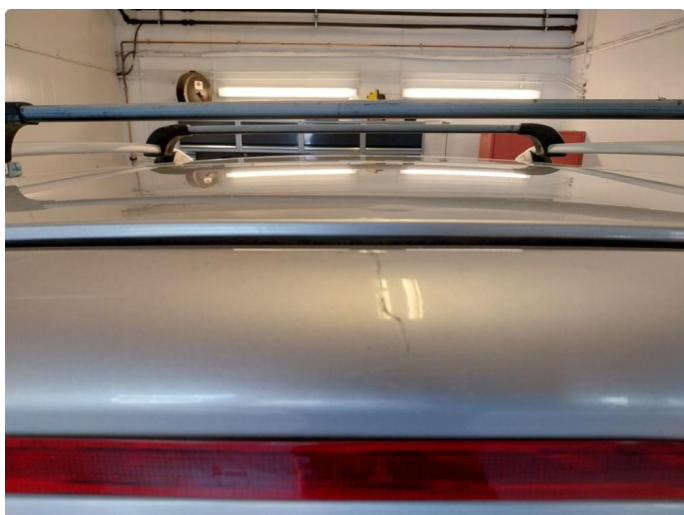
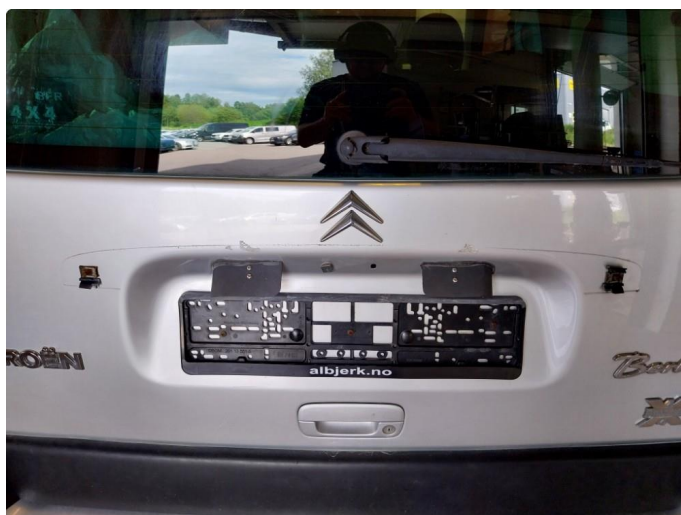
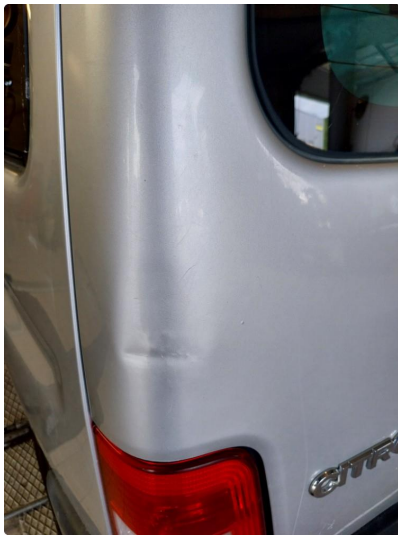
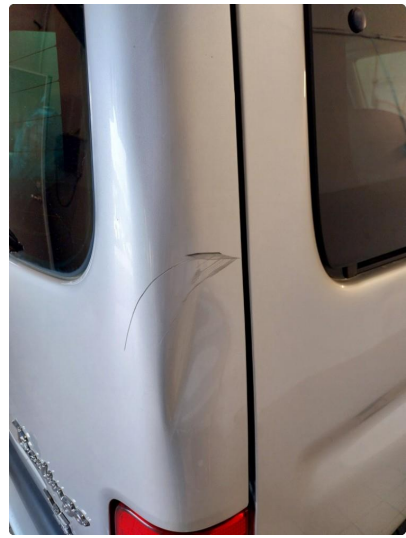
| Punkt | Beskrivelse | Plassering |
|---|---|---|
| 1.9 Bakluke | Baklukke flere store bulk, riper på toppen, mangler Skiltlysbrakett, Flere rustbobler på bakluke | |

1.9 Baklukke flere store bulk, riper på toppen, mangler Skiltlysbrakett, Flere rustbobler på baklukke

1.9 Baklukke flere store bulk, riper på toppen, mangler Skiltlysbrakett, Flere rustbobler på bakluke

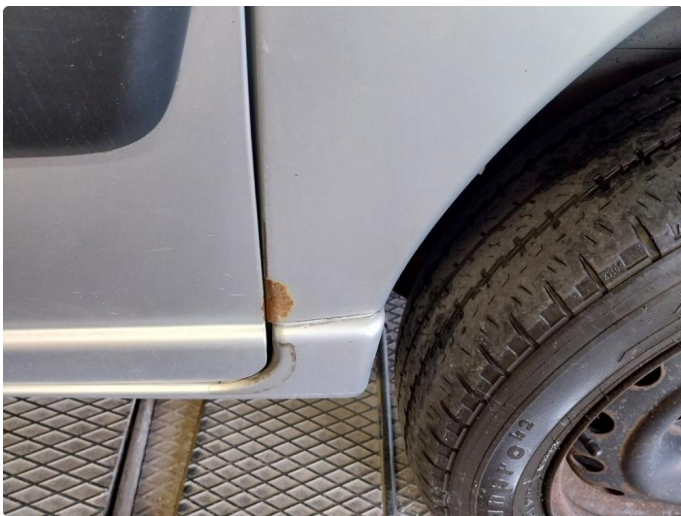
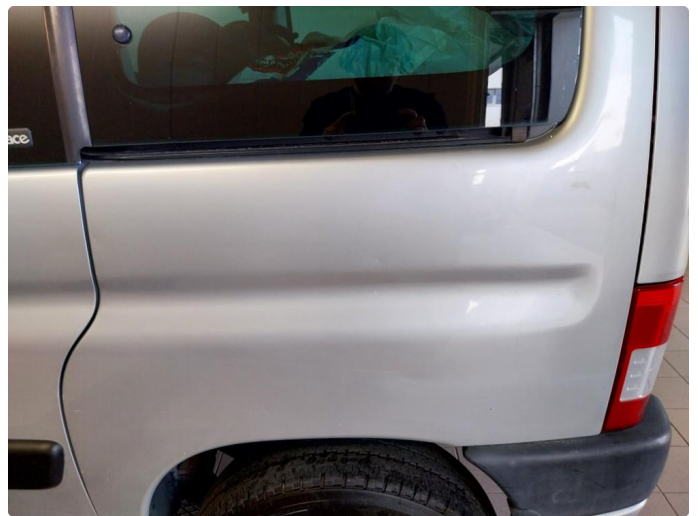
| Punkt | Beskrivelse | Plassering |
|---|---|---|
| 1.10 Skjermer | Rust og flere bulker ved bakskjerm v.s | |

1.10 Rust og flere bulker ved bakskjerm v.s

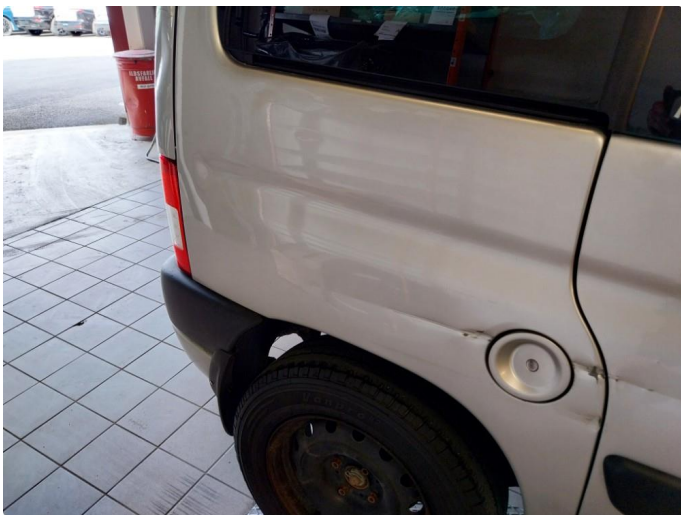
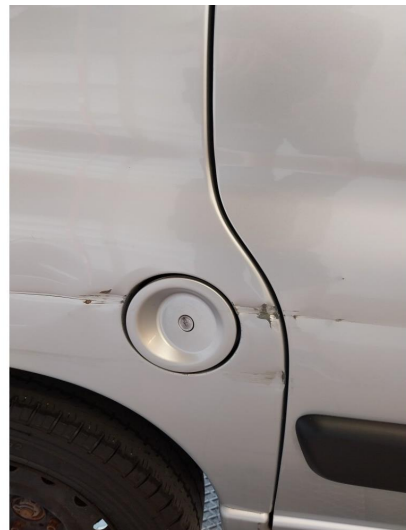
| Punkt | Beskrivelse | Plassering |
|---|---|---|
| 1.11 Skjermer | Skade ved h.s bakskjerm | |

1.11 Skade ved h.s bakskjerm

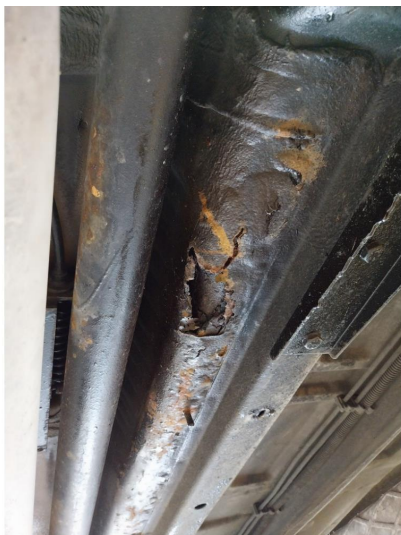
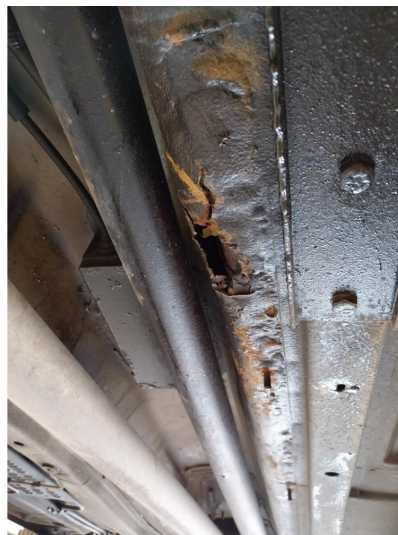
| Punkt | Beskrivelse | Plassering |
|---|---|---|
| 1.12 Korrosjon | Rusthull ved gulvet under bil | |

1.12 Rusthull ved gulvet under bil

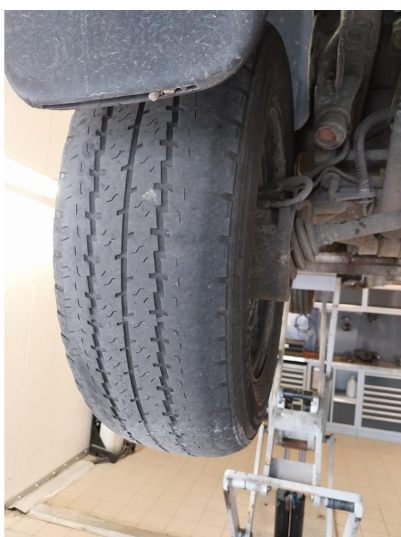
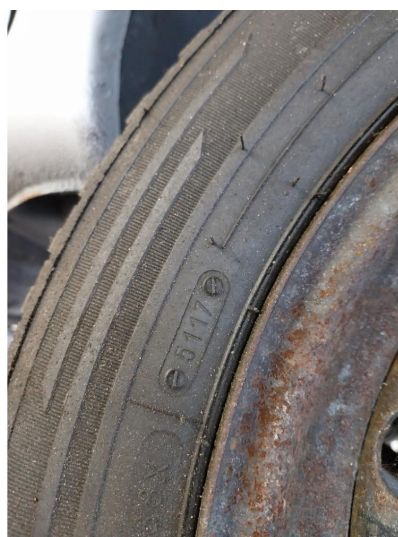
| Punkt | Beskrivelse | Plassering |
|---|---|---|
| 1.13 Dekk/Felger | Begge dekk bak er fra 2017 og skjevslitt | |

1.13 Begge dekk bak er fra 2017 og skjevslitt

| | VENSTRE FORAN | HØYRE FORAN | VENSTRE BAK | HØYRE BAK |
|---|---|---|---|---|
| MØNSTERDYBDE SOMMERDEKK (MM) | 7 | 7 | 2 | 2 |

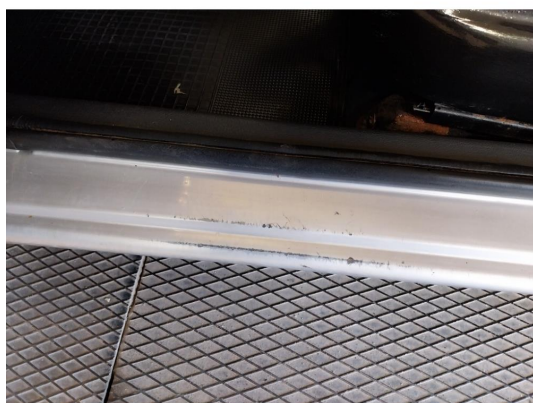
| Punkt | Beskrivelse | Plassering |
|---|---|---|
| 1.14 Døråpning | Slitt Innsteg v.s foran | |

1.14 Slitt Innsteg v.s foran

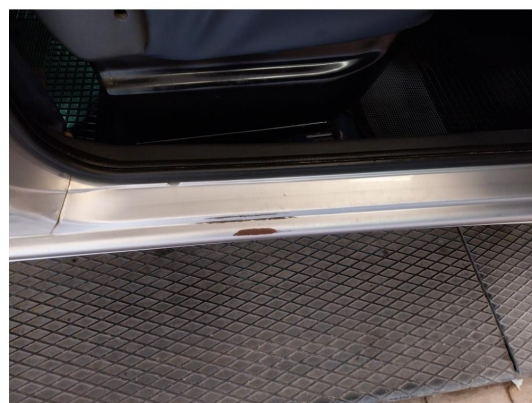
| Punkt | Beskrivelse | Plassering |
|---|---|---|
| 1.15 Døråpning | Slitt innsteg h.s foran med rust | |

1.15 Slitt innsteg h.s foran med rust

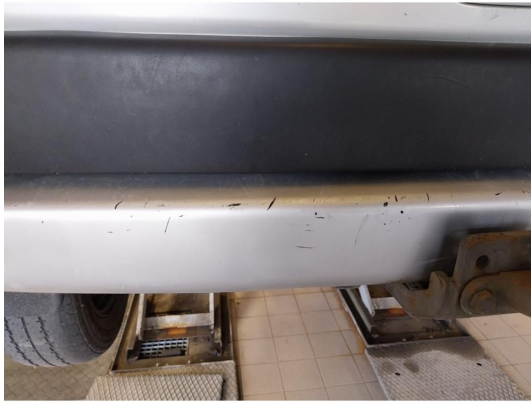
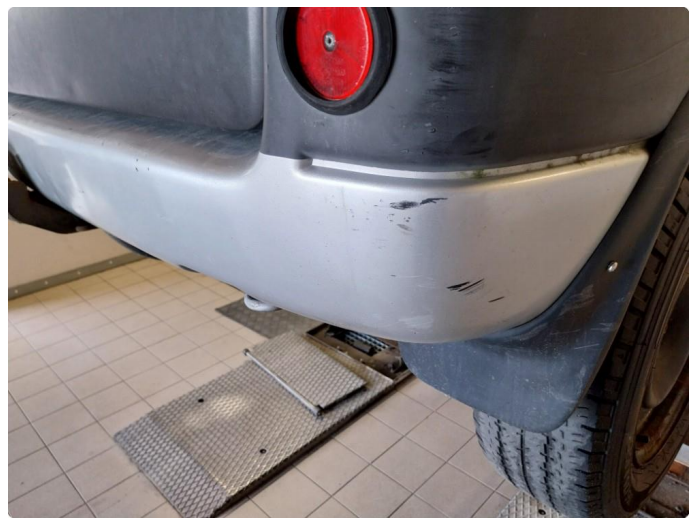
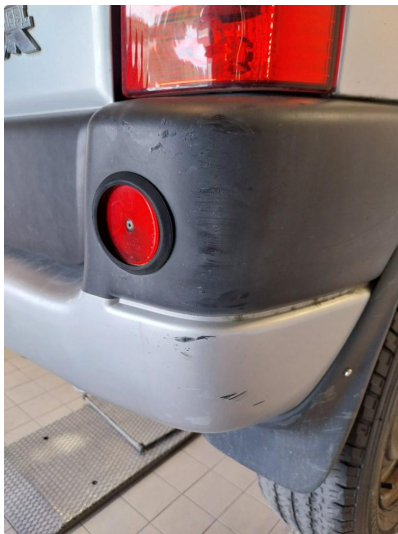
| Punkt | Beskrivelse | Plassering |
|---|---|---|
| 1.16 Støtfanger | Flere riper på bakfanger | |

1.16 Flere riper på bakfanger

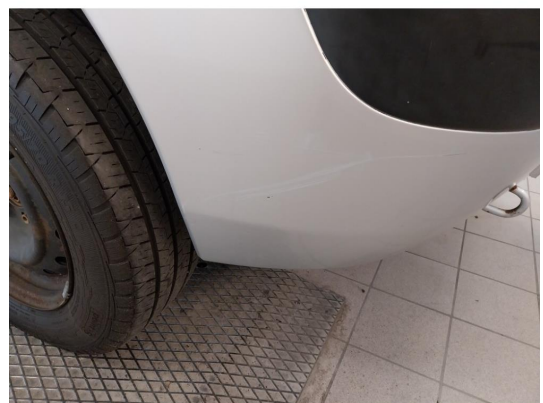
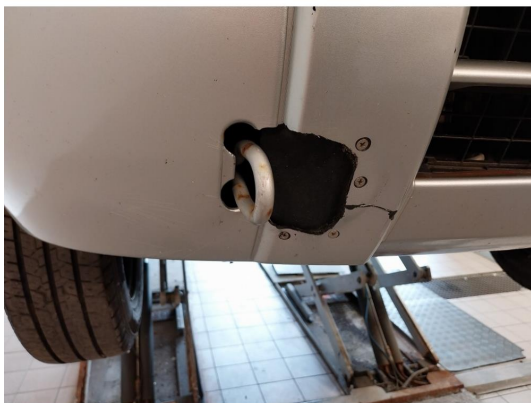
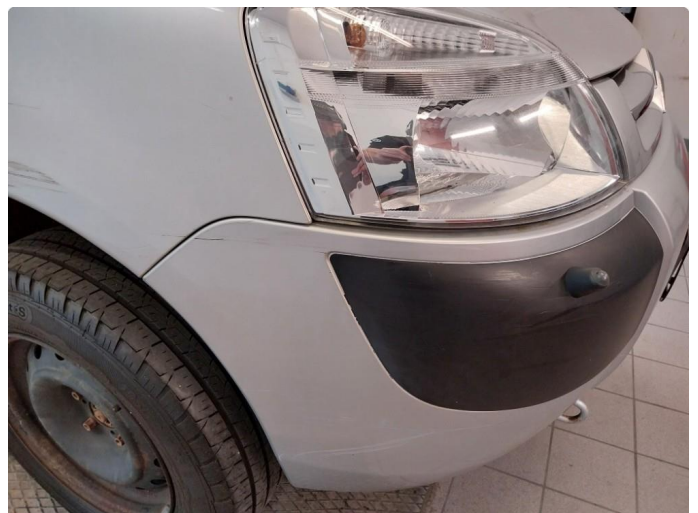
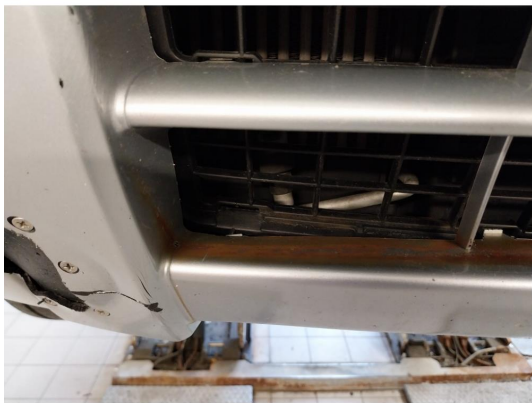
| Punkt | Beskrivelse | Plassering |
|---|---|---|
| 1.17 Støtfanger | Flere riper, sakdet nedre grill og skadet ved tauekrok ved frontfanger | |

1.17 Flere riper, sakdet nedre grill og skadet ved tauekrok ved frontfanger

1.17 Flere riper, sakdet nedre grill og skadet ved taue krok ved frontfanger

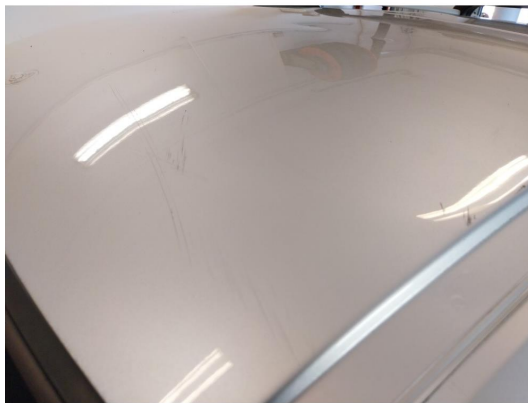
| Punkt | Beskrivelse | Plassering |
|---|---|---|
| 1.18 Tak | Flere riper på takk | |

1.18 Flere riper på takk

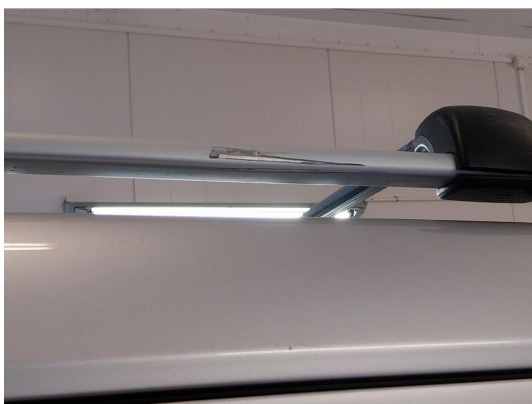
| Punkt | Beskrivelse | Plassering |
|---|---|---|
| 1.19 Tak | Riper ved takstativ h.s | |

1.19 Riper ved takstativ h.s

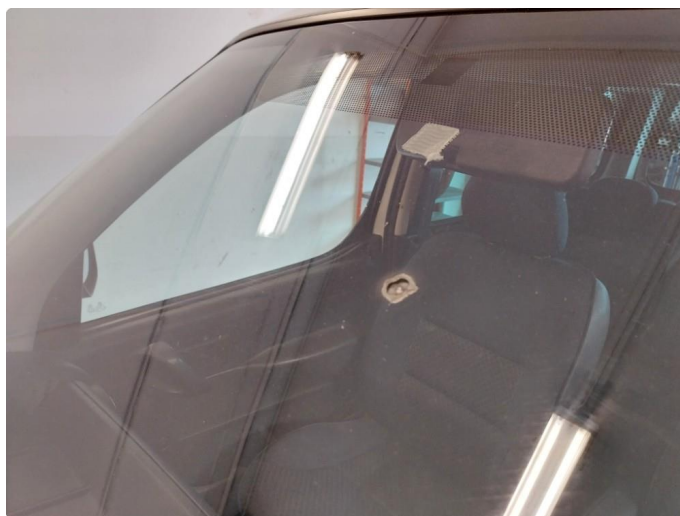
| Punkt | Beskrivelse | Plassering |
|---|---|---|
| 1.20 Frontvindu | Steinsprut på frontrute | |

1.20 Steinsprut på frontrute

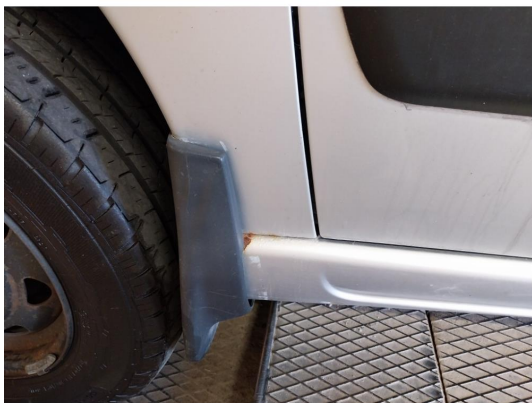
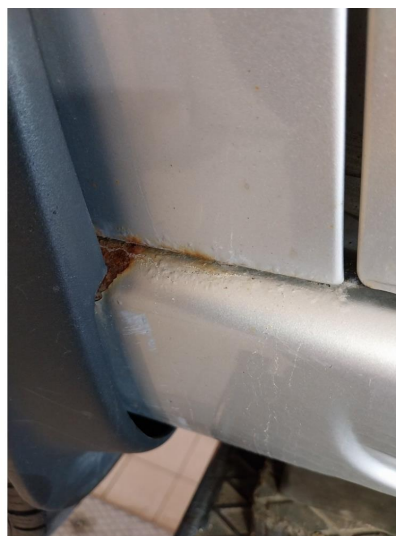
| Punkt | Beskrivelse | Plassering |
|---|---|---|
| 1.21 Kanal | Rustne Kanal v.s | |

1.21 Rustne Kanal v.s

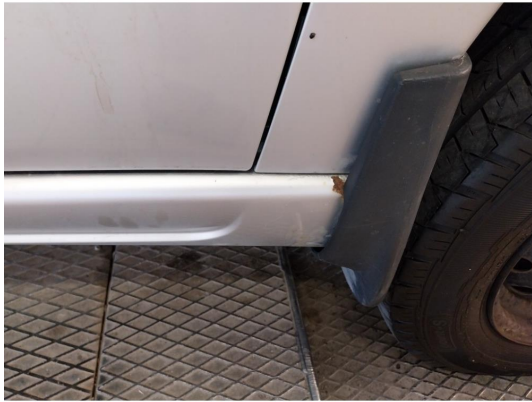
| Punkt | Beskrivelse | Plassering |
|---|---|---|
| 1.22 Kanal | Rust ved kanal h.s foran | |

1.22 Rust ved kanal h.s foran

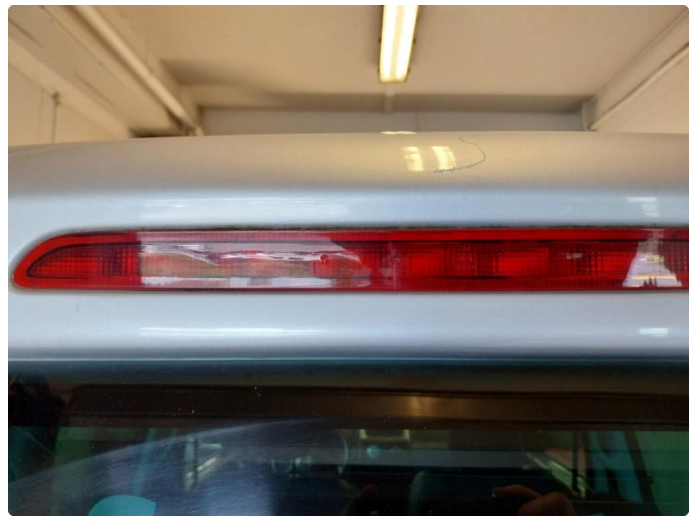
| Punkt | Beskrivelse | Plassering |
|---|---|---|
| 2.1 Lys bak | Høysittende Bremslys sprukket | |

2.1 Høysittende Bremslys sprukket

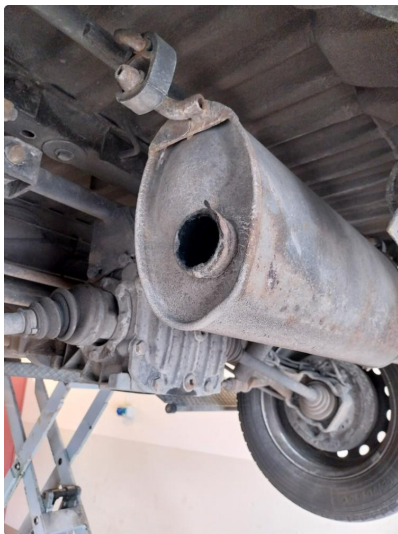
| Punkt | Beskrivelse | Plassering |
|---|---|---|
| 3.1 Eksosanlegg | Eksosør rustne bort | |

3.1 Eksosør rustne bort

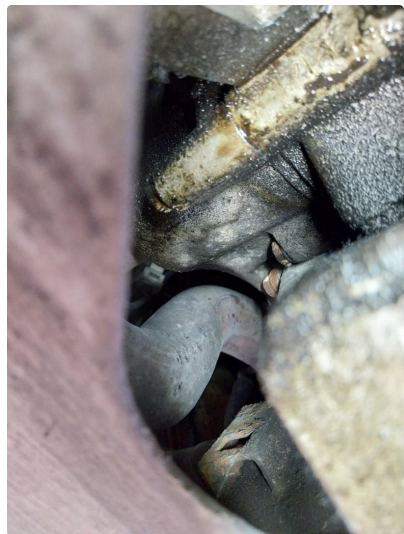
| Punkt | Beskrivelse | Plassering |
|---|---|---|
| 3.2 Motor | Oljelekkasje ved motor | |

3.2 Oljelekkasje ved motor

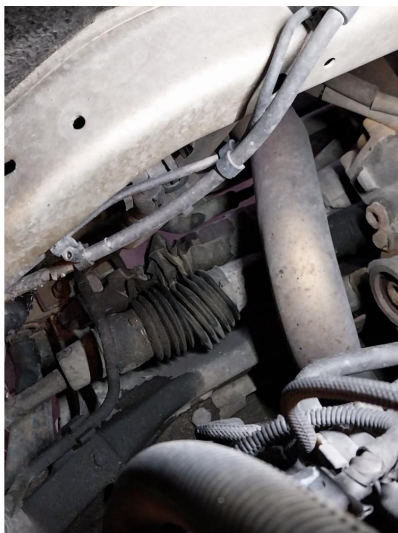
| Punkt | Beskrivelse | Plassering |
|---|---|---|
| 4.1 Ratt/styringsmekanisme | Mansjett ved tannstang er skadet, | |

4.1 Mansjett ved tannstang er skadet,

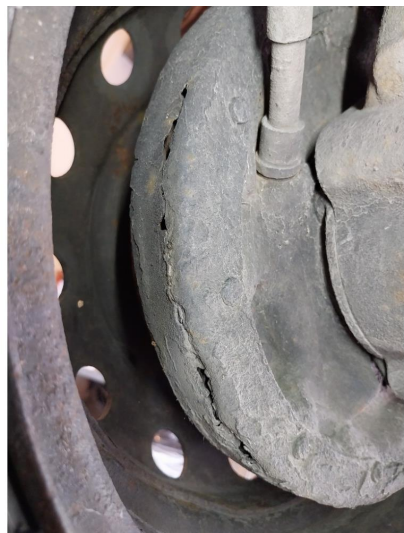
| Punkt | Beskrivelse | Plassering |
|---|---|---|
| 5.2 Parkeringsbrems | ankerplate på bakakksel er gjennomrustnet | |

5.2 Ankerplate på bakakksel er gjennomrustnet

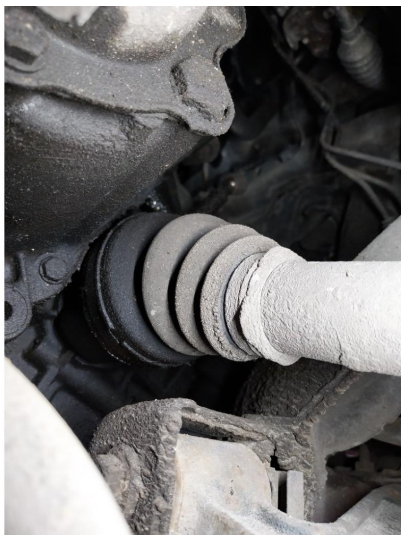
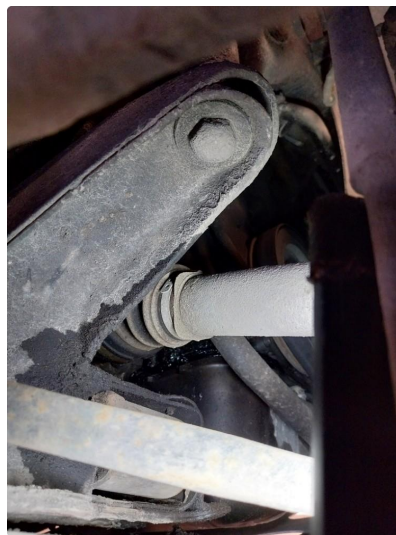
| Punkt | Beskrivelse | Plassering |
|---|---|---|
| 6.1 Aksler | Svetting mellom fordelingskasse og drivakksel v.s | |

6.1 Svetting mellom fordelingskasse og drivakksel  
v.s

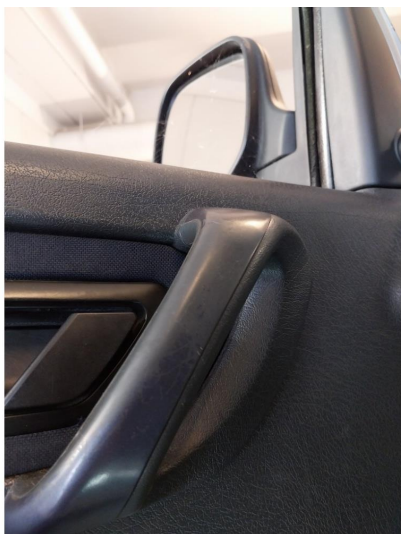
| Punkt | Beskrivelse | Plassering |
|---|---|---|
| 7.1 Dørtrekk | Slitt dørhåndtak v.s foran | |

7.1 Slitt dørhåndtak v.s foran

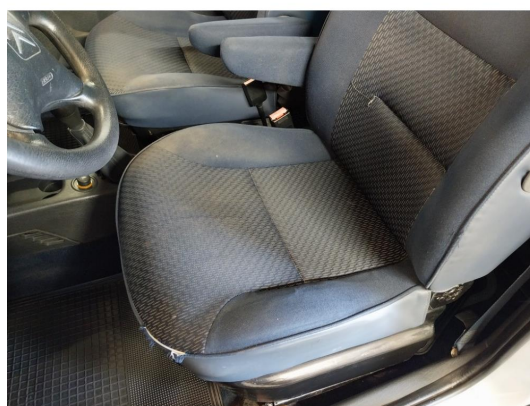
| Punkt | Beskrivelse | Plassering |
|---|---|---|
| 7.2 Seter | Skadet setetrekk v.s foran | |

7.2 Skadet setetrekk v.s foran
