## CF81578 - 2015 Peugeot 508 Sedan

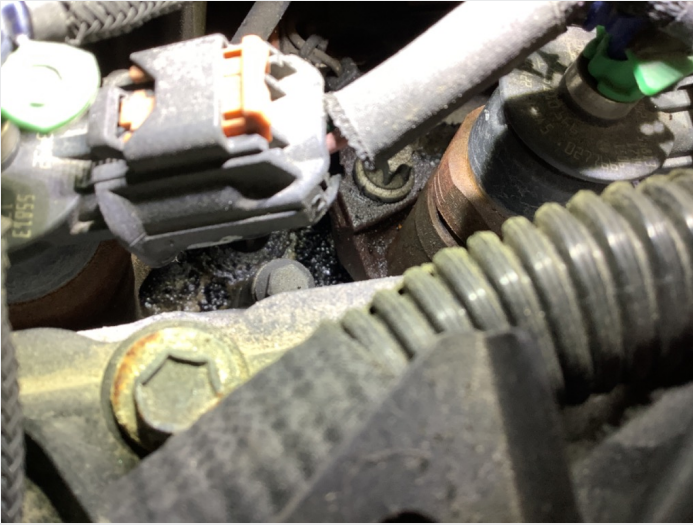
Bilen fremstår som godt vedlikeholdt og pen. Litt oljesvettning fra motor v/toppen.

6.3 Miljø - Lekkasje (forurenning) - Litt oljesvetting ved toppdeksel - vasket rent

6.3 Litt oljesvetting ved toppdeksel - vasket rent

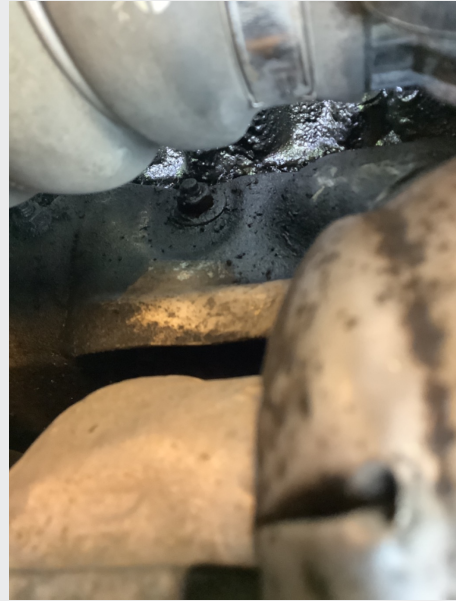
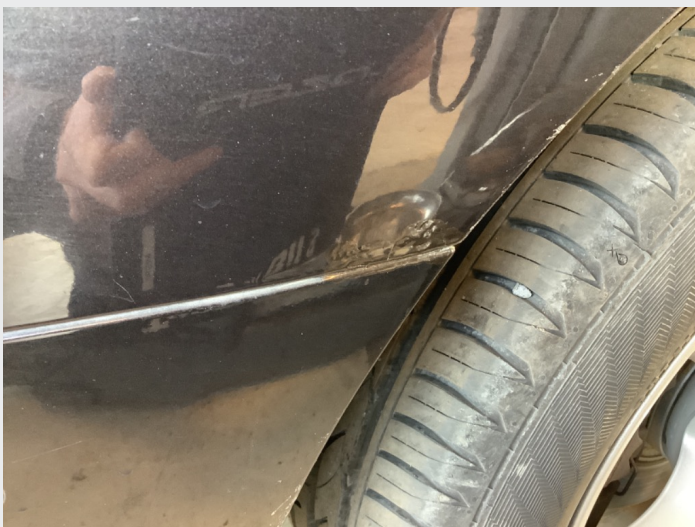
2.1 Eksteriør - Lakk - Liten rustflekk vsf og noe avskalling lakk under speil (se bilde)

2.1 Liten rustflekk vsf og noe avskalling lakk under speil (se bilde)

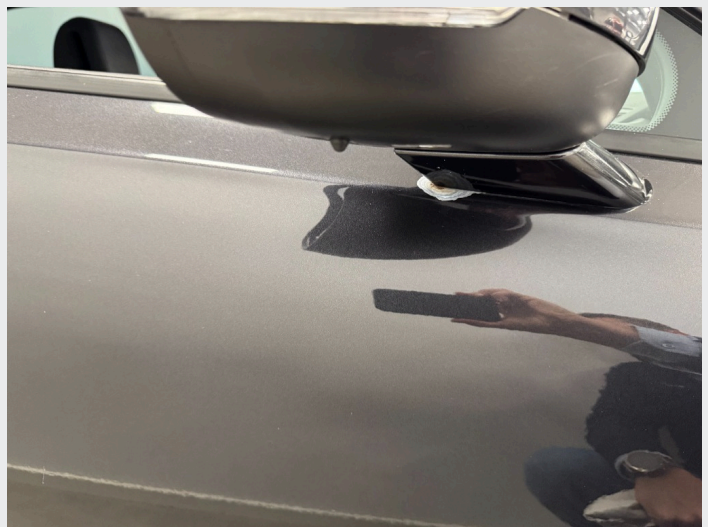
2.1 Liten rustflekk vsf og noe avskalling lakk under speil (se bilde)
