# Tilstandsrapport - NS 3600

## Alsvikveien 52+54

Gnr: 94 Bnr: 22

**Rapport kode:** 172742

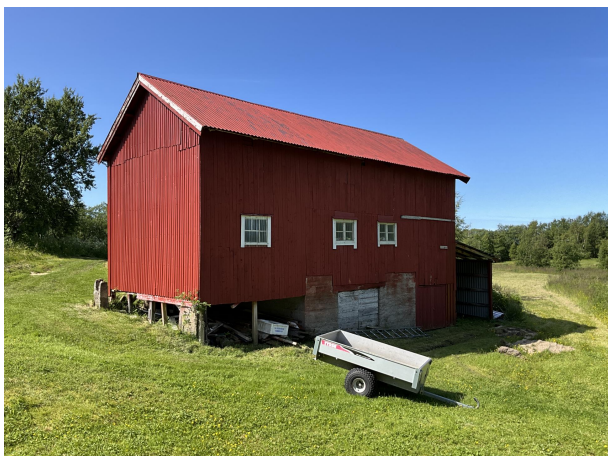
Fjøs utvendig, bakfra.

Fjøs på 50m<sup>2</sup> grunnflate, fungerende utedo ved inngangen. Fjøs har 2 etasjer og låvebru . Bygningen har behov for oppussing og vedlikehold.

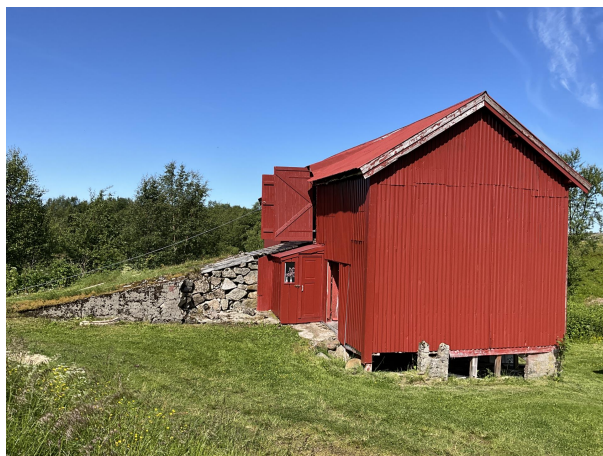
Fjøs utvendig, oppgradert utedo er plassert ved inngangen til fjøsen

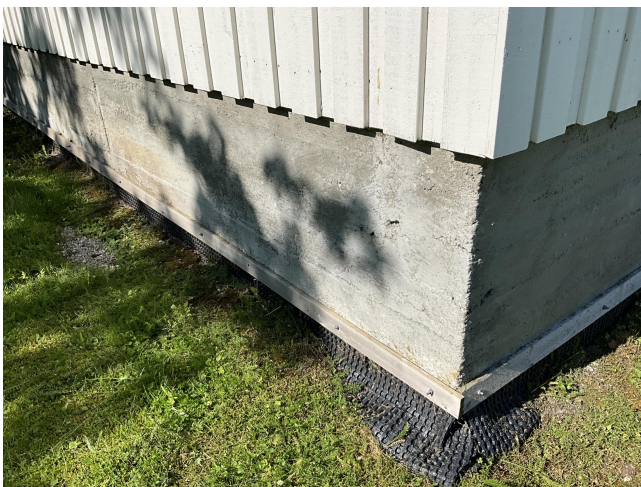
Grunnmur er i god stand.

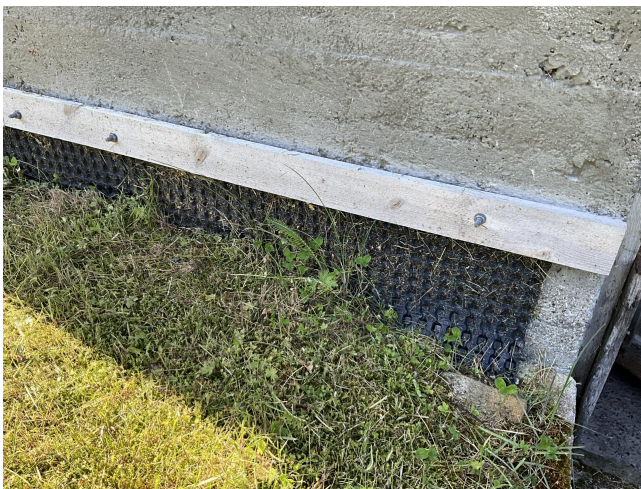
Synlig knotteplast rund bygget.

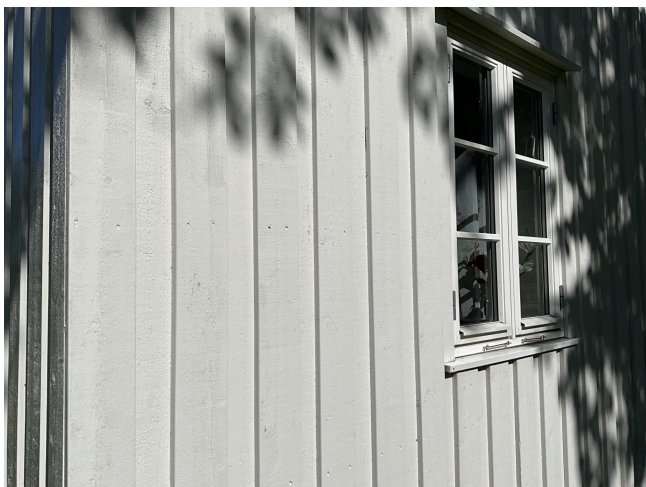
Stående kledning fra 2017.

Musebånd eller tilsvarende må etableres for å lukke avvik.

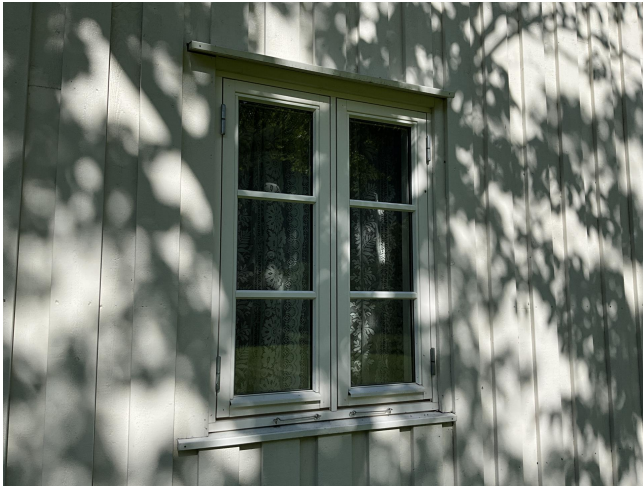
Vinduene er funksjonstestet og viser kun normale tegn på slitasje i forhold til alderen. På befaringsdagen ble det ikke bemerket skader eller behov for tiltak utover normalt vedlikehold.

Vindu utvendig fra 2017.

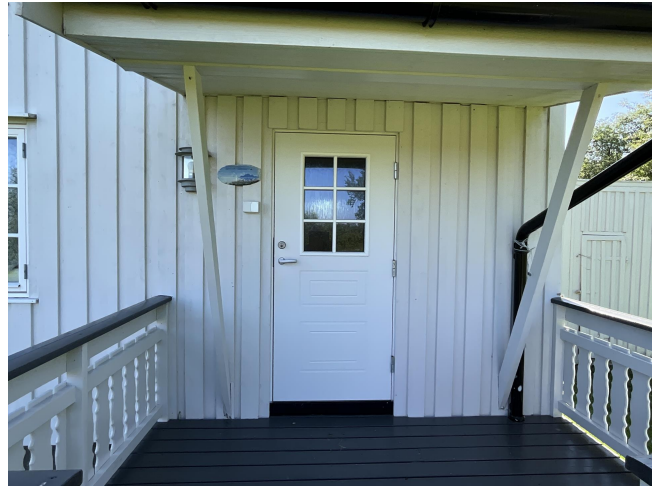
Ytterdør fra 2017.

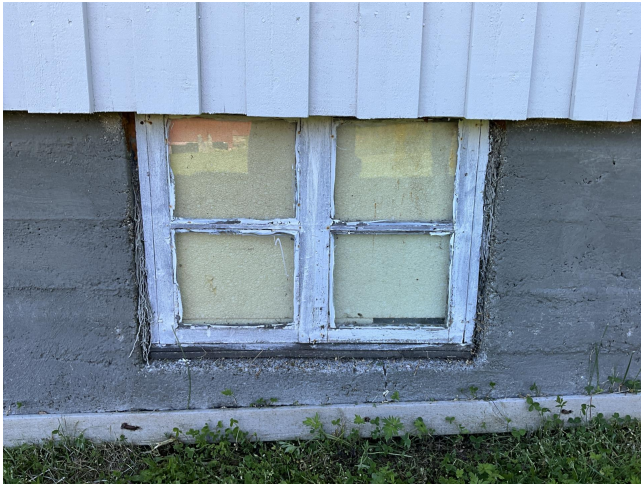
Kjellervindu.

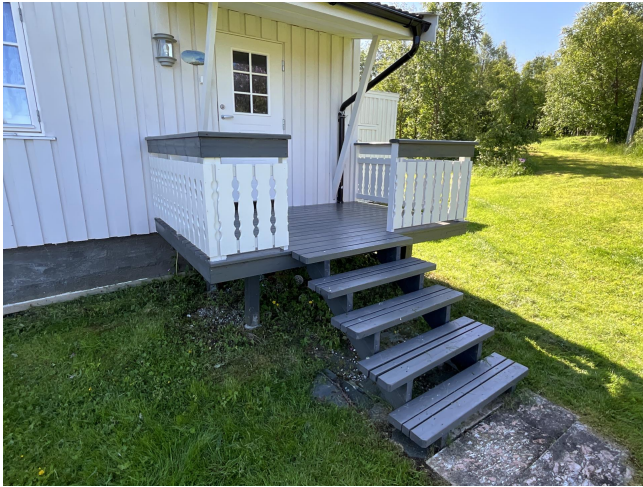
Det er ikke behov for utbedringstiltak i dag, men på grunn av alder er det mulig at skade plutselig oppstå på eldre deler av bygget.

Liten inngangshallen fram for ytterdør.

Gelender høyde må tilpasses for å lukke avvik.

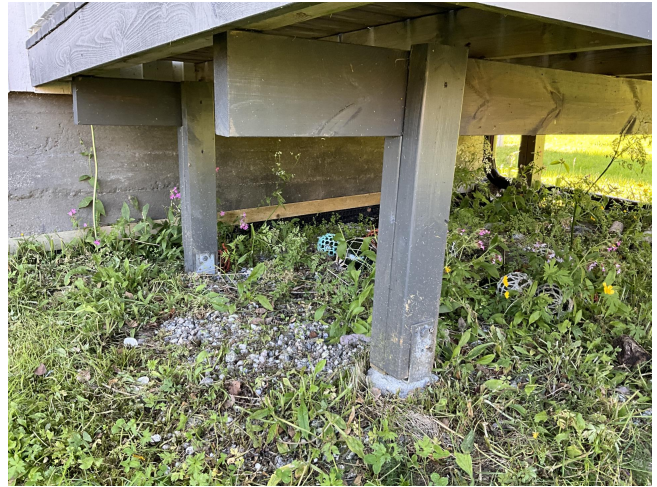
Underkonstruksjon av impregneret material og betongsøyler som fundament.

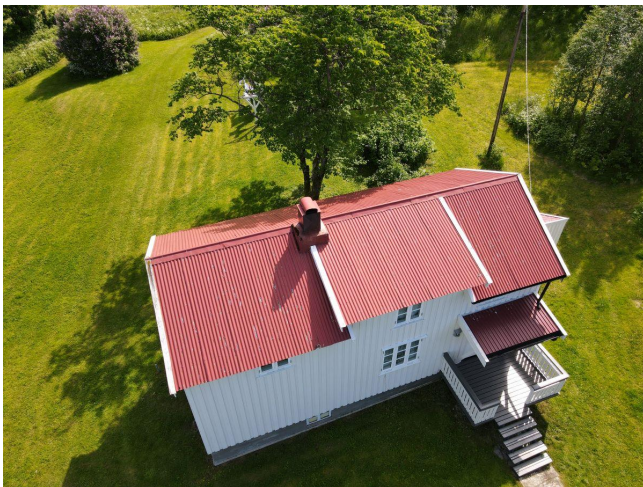
Taket er tekkede med bølgeblekk. Eieren opplyser at det er torvtak under bølgeblekk som er festet på rekonstruksjoner som ble lagt på torvtak.  
Bølgeblekk er delvis sliten.

Oversiktsbilde tak.

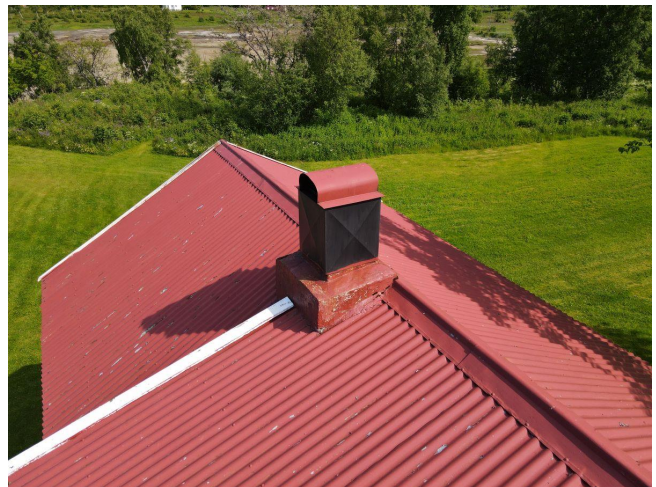
Skorstein av støpt betong over taktekke delvis med metallbeslag på toppen.

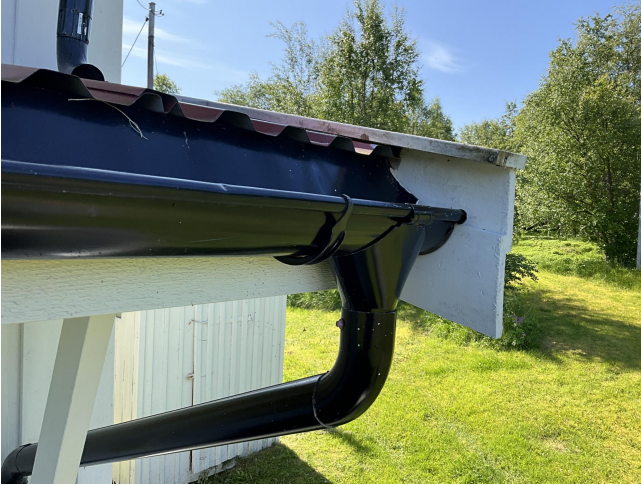
Takrenner og nedløpsrør av metall.

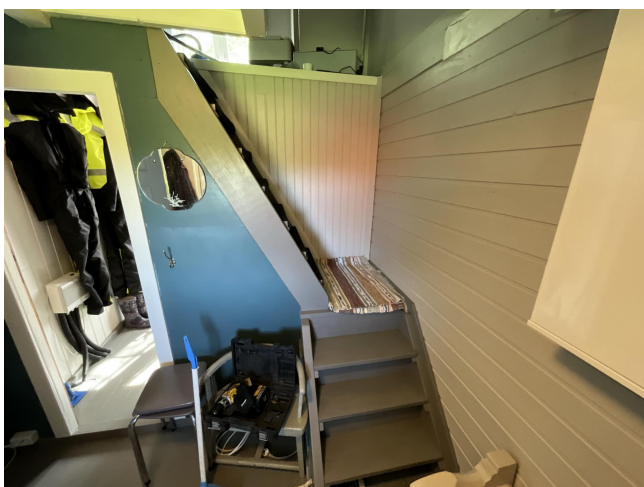
Montering av håndløper anbefales. Selv om det ikke var krav om håndløper på byggetidspunktet og fraværet dermed ikke regnes som et avvik etter datidens regelverk.

Trapp fra 1. etasje til loft.

Håndløper og rekkverk må etableres dersom avviket skal lukkes i henhold til dagens standard.

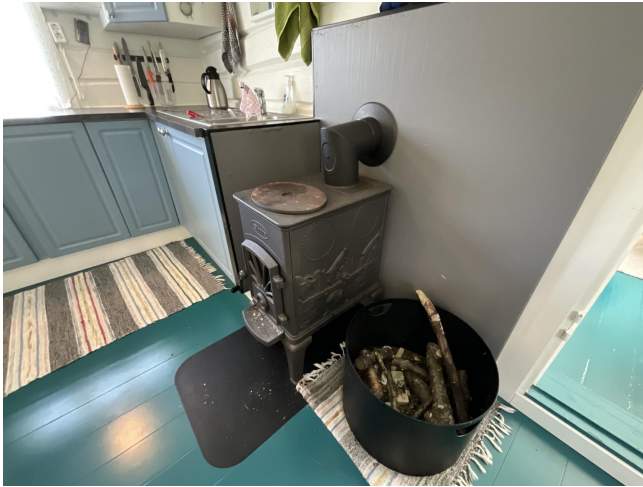
Ovn på kjøkken.

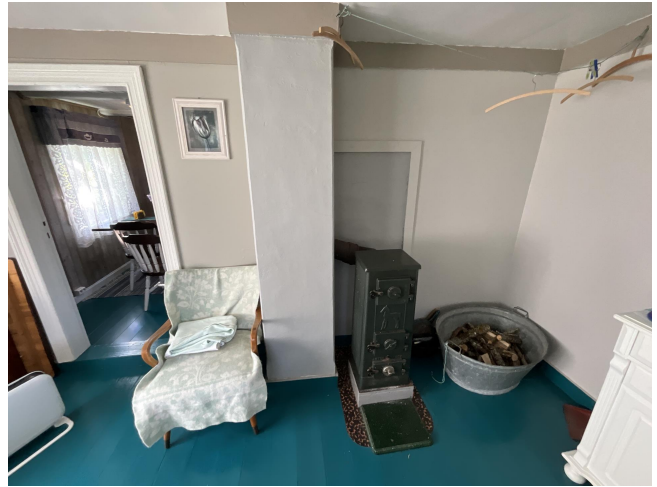
Ovn med skorstein på stu.

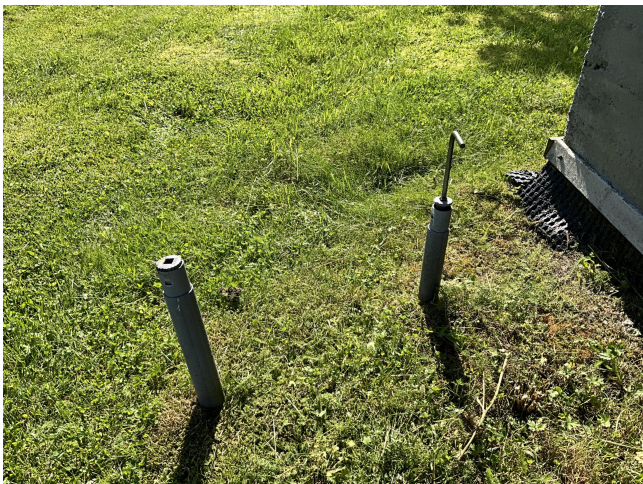
Hoved stoppekran ute ved hushjørner.

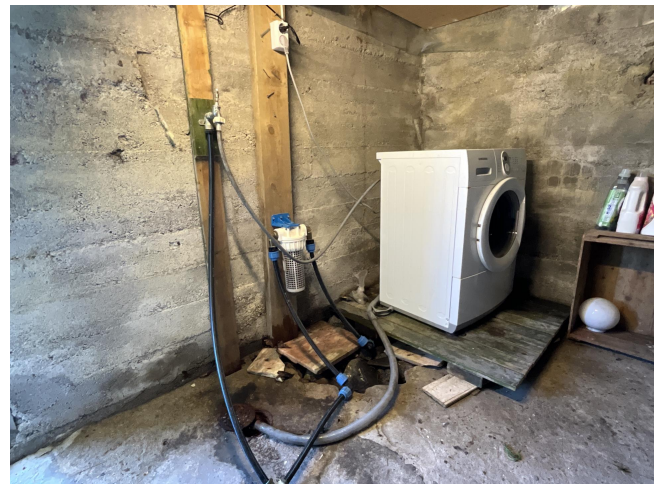
Vannfilter er etablert for innkommende vann.

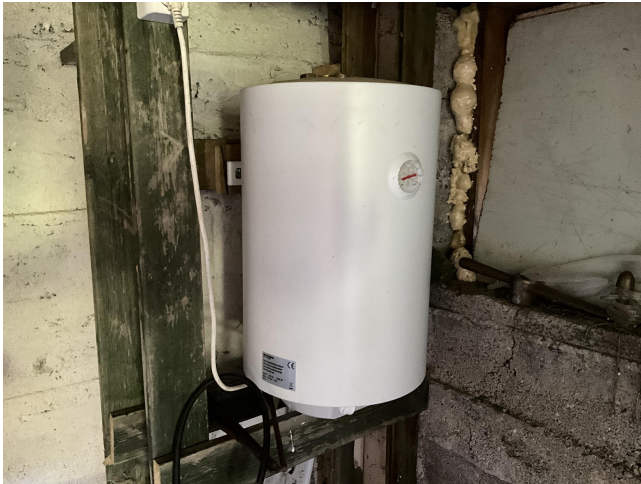
30 liter varmtvannsbereder i kjelleren.

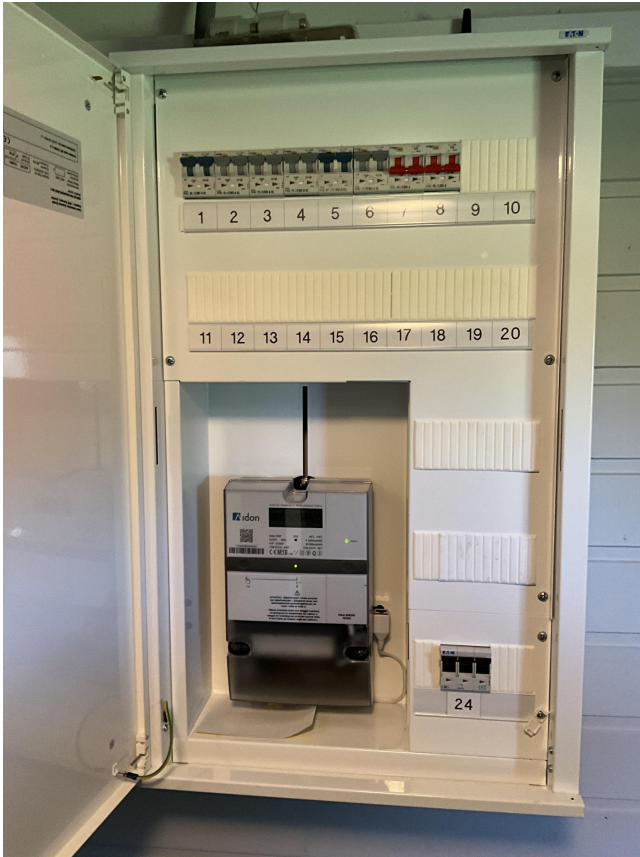
Sikringsskap med automatsikringer.

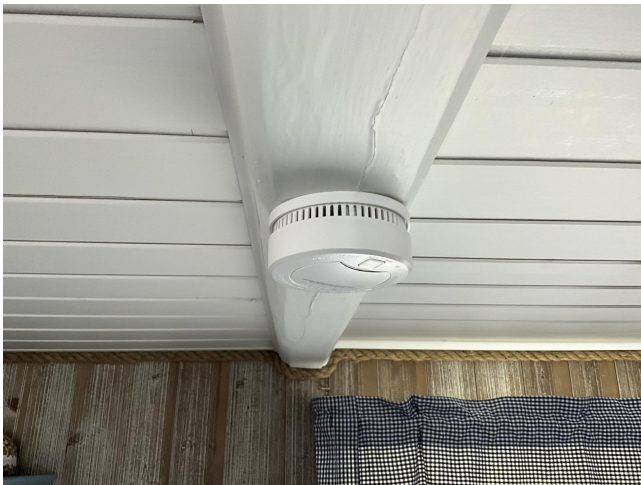
Røykvarsler

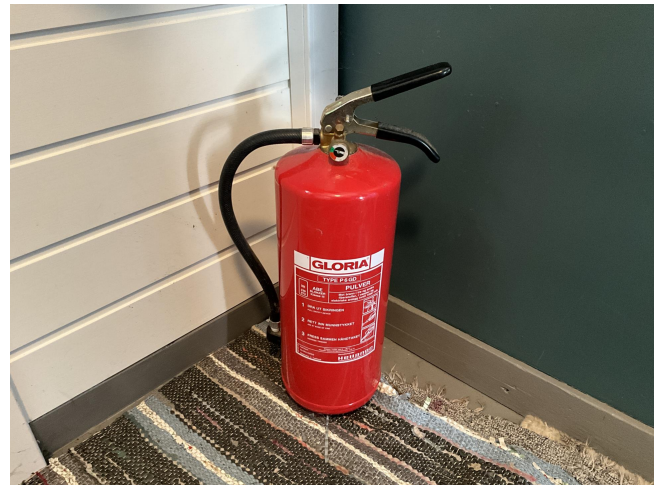
Brannslukkerapparat.  
Det er ikke utvist årstall på brannslukker.
