# NAF Bruktbiltest

**Testdato**  
17.10.2024

**Bilmerke** Mercedes-Benz  
**Modell** E 220 CDI  
**Type** 212  
**Registreringsnr.** UF65206  
**Understellsnr.** WDD2120021A896262  
**Km.stand.** 191738  
**Farge** Grå

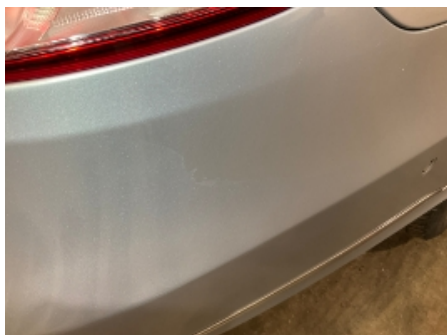
**1. Lakk / karosseri utvendig**

| Ref.Id | Repareres | Resultat | Beskrivelse |
|---|---|---|---|
| 86.2 | Lakk / karosseri utvendig | Lakkriper: | Venstre bakdør, Venstre fordør, Støtfanger foran |
| 86.11 | | Steinsprut/lakksår | Panser, Støtfanger foran, Høyre bakskjerm |
| 86.12 | | Mangelfull kvalitet på replakking: | Støtfanger bak |
| 86.13 | | Lakkslipp/flassing | Støtfanger bak |

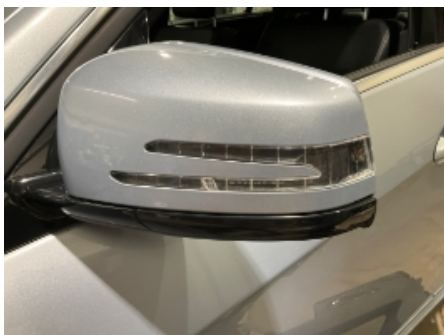
**2. Lys**

| Ref.Id | Repareres | Resultat | Beskrivelse |
|---|---|---|---|
| 17.12 | Lys | Kraketert lykteglass | Venstre sideblinklys |
| 17.29 | Lys | Kraketert lykteglass | Høyre sideblinklys |
| 17.32 | | * Venstre frontlykt - riper | |

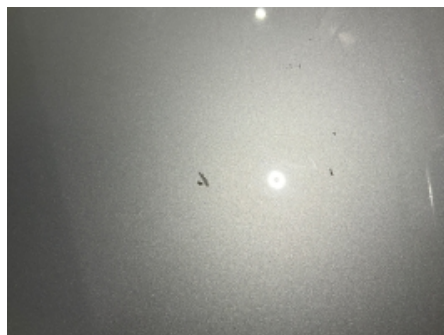
**3. Lakk / karosseri utvendig**

| Ref.Id | Opplysning | Resultat | Beskrivelse |
|---|---|---|---|
| 86.16 | Lakk / karosseri utvendig | Lakkriper: | Høyre sidekanal, Venstre sidekanal, Høyre bakdør, Bakluke |
| 86.18 | | Småbulker: | Høyre fordør, Venstre fordør |
| 86.19 | | Bulk(er) | Venstre bakskjerm, Venstre forskjerm |
| 86.20 | | Steinsprut: | Tak, Høyre forskjerm, Venstre forskjerm, Støtfanger foran, Panser, Høyre bakdør |
| 86.24 | | Rustangrep: | Høyre bakskjerm |
