# NAF Bruktbiltest

**Testdato**  
14.03.2025

<b>Bilmerke</b>	Mercedes-Benz	<b>Motorstørrelse</b>	1991 cm <sup>3</sup>
<b>Modell</b>	A 250	<b>Motoreffekt</b>	155 kW
<b>Type</b>	176	<b>Aksler i drift</b>	1
<b>Registreringsnr.</b>	PR17630	<b>Drivstofftype</b>	Bensin
<b>Understellsnr.</b>	WDD1760441J064544	<b>Kjøretøygruppe</b>	101
<b>Km.stand.</b>	106089	<b>Bruktimportert</b>	Nei
<b>Farge</b>	Grå	<b>Registreringsår</b>	2013
<b>Karosseritype</b>	Stasjonsvogn	<b>Registrert første gang</b>	21.03.2013
		<b>Frist for neste EU kontroll</b>	14.03.2026

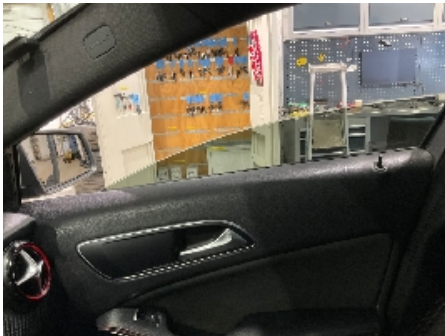
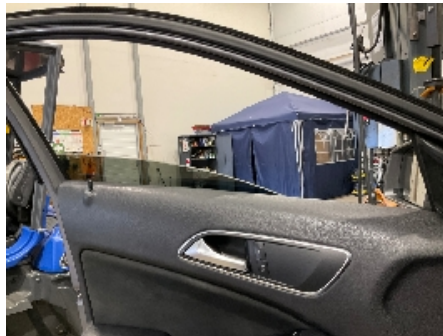
1. Siderute/bakrute

67.24		* Dype sprekker i 1 av sommer dekkene.	
82.9	Siderute/bakrute	Ulovlig film eller tape på ruter:	Venstre fordør, Høyre fordør
86.2	Lakk / karosseri utvendig	Lakkriper:	Støtfanger foran, Støtfanger bak

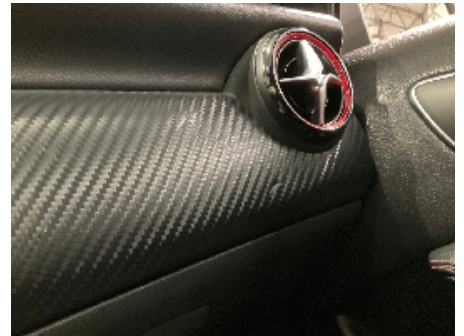
3. Dashbord / midtkonsoll

Ref.Id	Opplysning	Resultat	Beskrivelse
67.32		* + Påbegynt sprekker i 1 sommerdekk.	
81.9	Frontrute	Noe steinsprut	
86.16	Lakk / karosseri utvendig	Lakkriper:	Bakluke, Venstre forskjerm, Høyre forskjerm, Venstre fordør
86.17		Diverse småbulker/lakkriper	
86.18		Småbulker:	Høyre fordør
86.19		Bulk(er)	Høyre bakdør
86.30		Bilen har noe penselflekking av steinsprut/riper i lakk	
88.13	Underside	Stedvis rustdannelser i vognbunn/understell	
91.4	Dashbord / midtkonsoll	Liten skade:	Dashbord

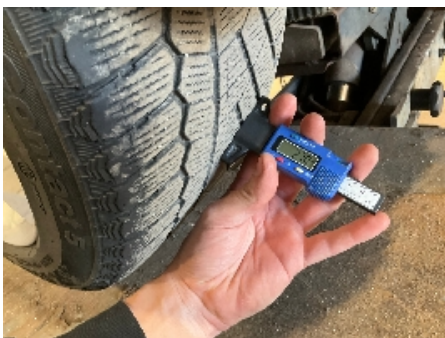
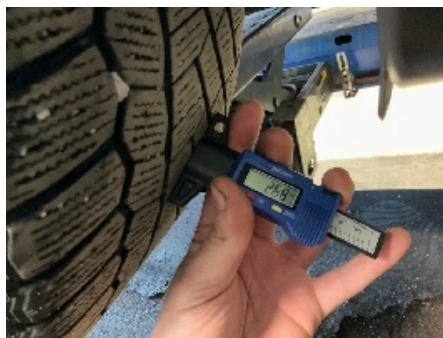
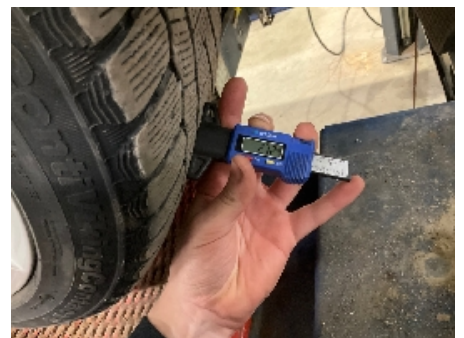
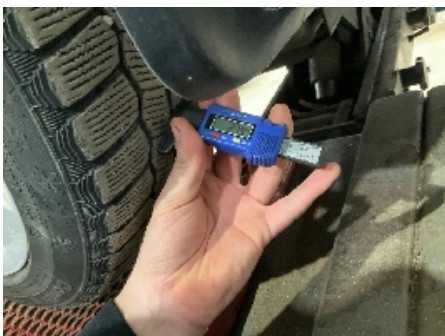
4. Dekk

65.9	Dekk	Mønsterdybde under 1,6 mm for sommerdekk, eller 3,0 mm for vinterdekk:	Venstre bak, Høyre bak, Høyre foran, Venstre foran
67.23	Ekstra hjulsett	Vesentlig ripe(r) inn til grunnmaterialet på felg:	3 felger

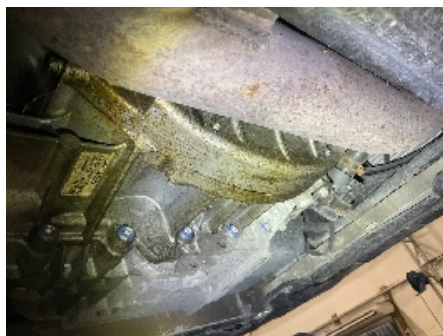
8. Utvendig tilstand motor

23.1	Full systemskann	Det finnes feilkoder, se rapport	
28.1	Utvendig tilstand motor	Oljekkasje på motor - rengjør før nærmere kontroll	
51.12	Vindusvisker, spyler (foran/bak)	* Vinduspusserarm og motor er fjernet - bakrute.

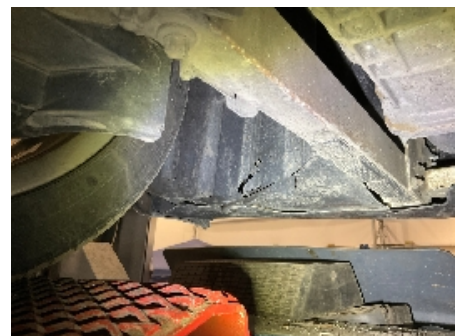
9. Underside

88.1	Underside	Skadet/løs innerskjerm:	Venstre foran

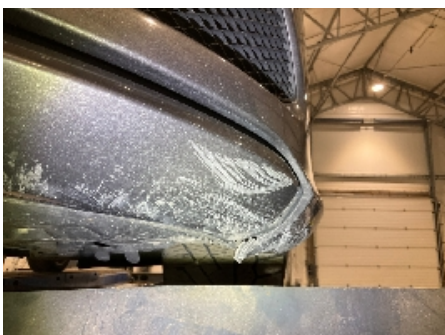
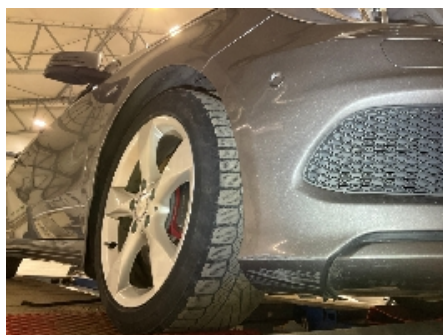
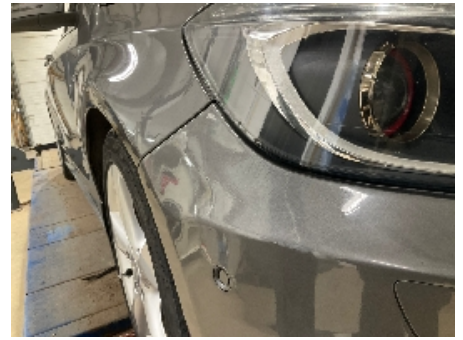
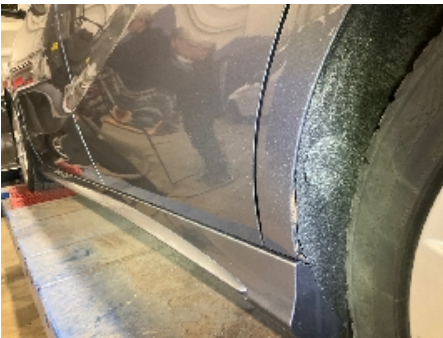
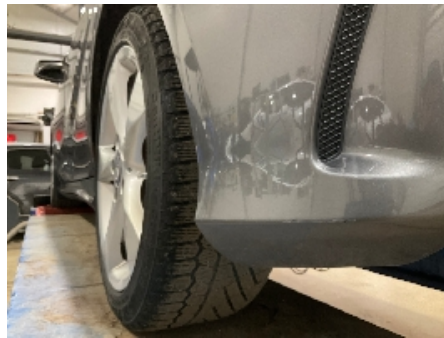
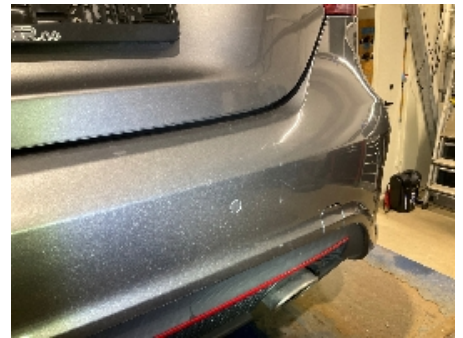
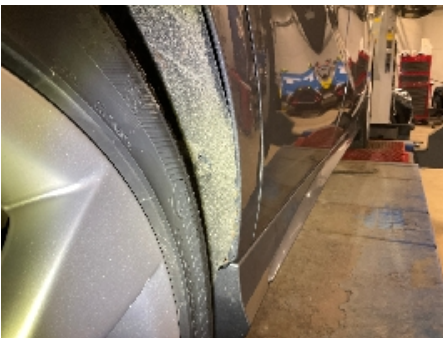
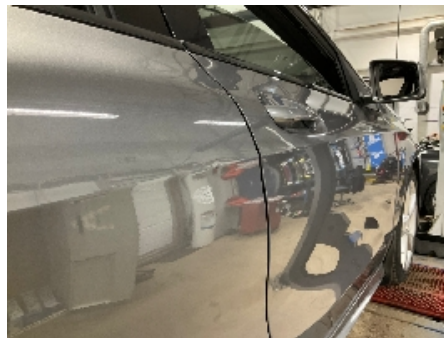
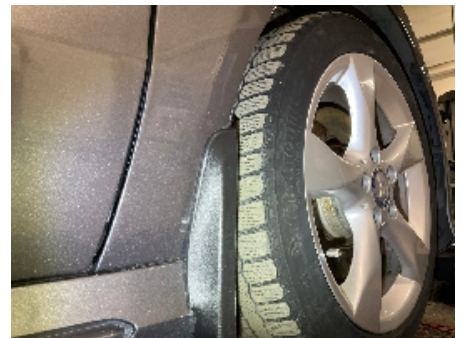
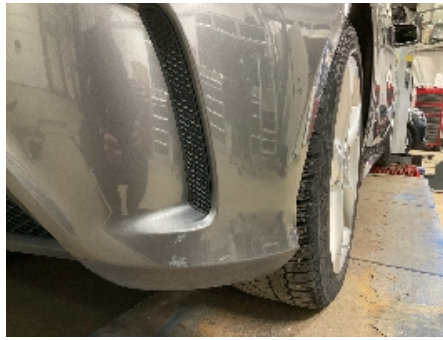
10. Lakk / karosseri utvendig

86.3		Skadet:	Støtfanger foran
86.8		Rustangrep:	Venstre bakskjerm, Høyre bakskjerm
86.11		Steinsprut/lakksår	Venstre forskjerm, Høyre forskjerm, Panser, Venstre fordør, Høyre fordør, Høyre bakdør

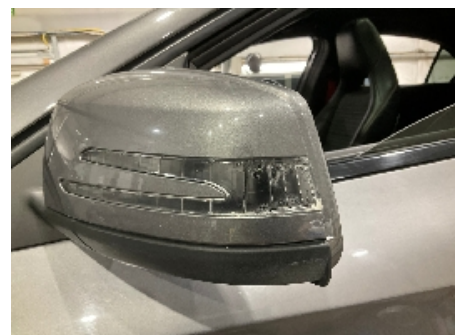
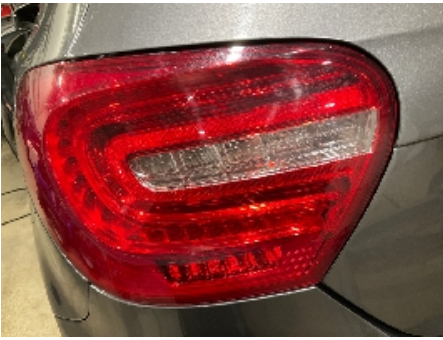
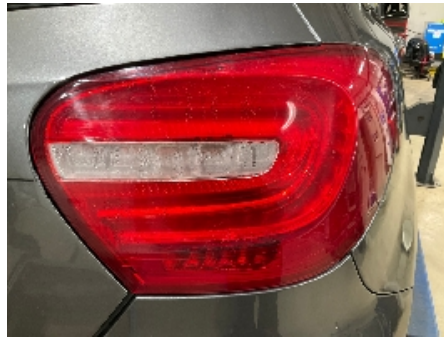
12. Lys

<b>Ref.Id</b>	<b>Repareres</b>	<b>Resultat</b>	<b>Beskrivelse</b>
17.15	Lys	Vann / kondens i lykt:	Venstre sideblinklys, Høyre baklys
21.17	Varsellamper	* Varsellampe lyser (se bilde) - må feilsøkes nærmere på verksted.
