# TILSTANDSRAPPORT

Fritidsbolig

Ássebákti 46

22.06.2025

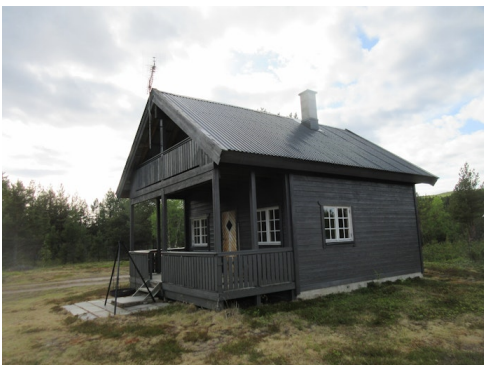
Konstruksjonen fremstår som solid uten tegn til fukt, råte eller svikt etter en visuell besiktelse. Det er etablert luftesjikt.

Fasader

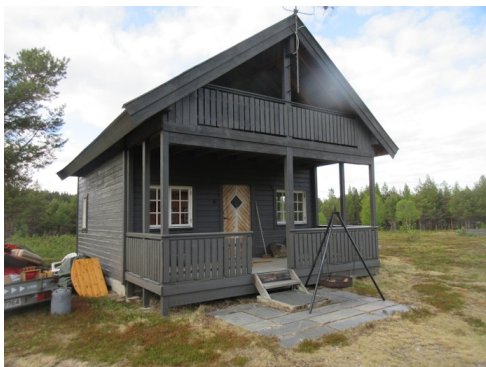
Det er observert på befaringen bruk av impregnerte materialer. Det ble ikke avdekket vesentlige skader eller avvik utover normal slitasje. Kun behov for normalt periodisk intervall for vedlikehold.

Trapp/terrasse og balkong.

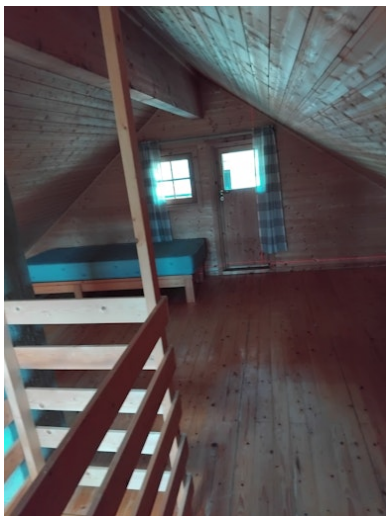
Konstruksjonen er en lukket sperrekonstruksjon uten mulighet for inspeksjon. Ingen tegn til svikt eller skader ved inspeksjon av himling i loftsetasjen.

Loft , ikkemålbart areal.

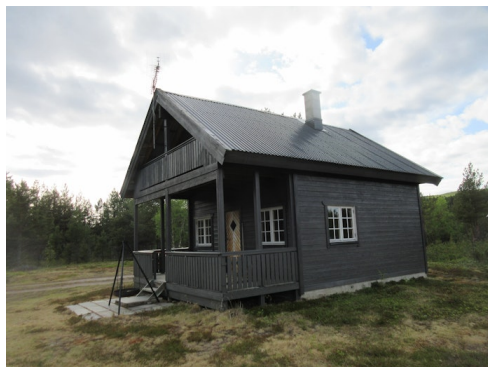
Det ble ikke registrert skader eller symptomer på svikt. Tekkingen er vurdert å være i god stand.

Tak med pipebeslag, pusset pipe over beslaget.

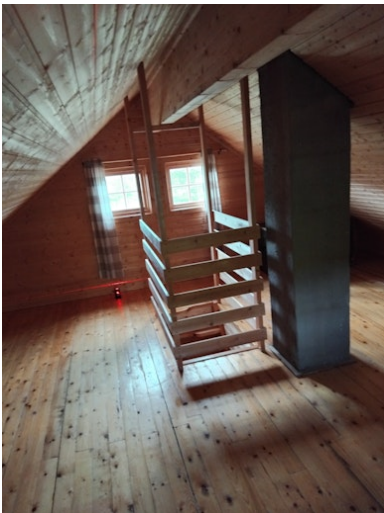
Pusset pipe på loft.

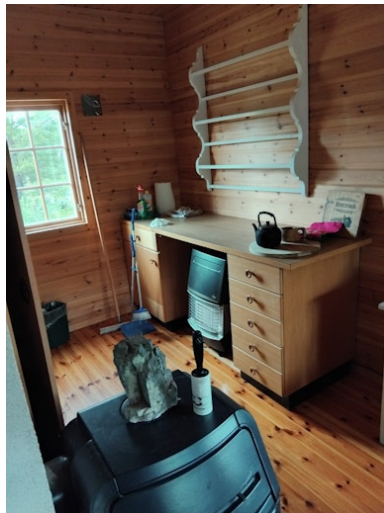
Avstand til brennbart materiale er ikke ivaretatt. Avstand oven til brennbart materiale  
Det er foretatt en visuell kontroll av synlige deler av pipe i boligen og utvendig over tak.  
Visuell kontroll viser ingen sprekker eller tegn til skader i pipe.

Avstand fra ovn til brennbart materiale er for liten.

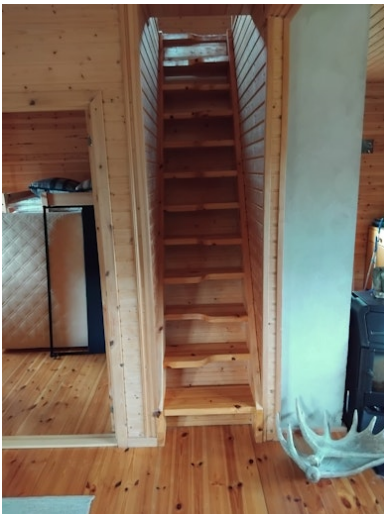
Trapp til loft

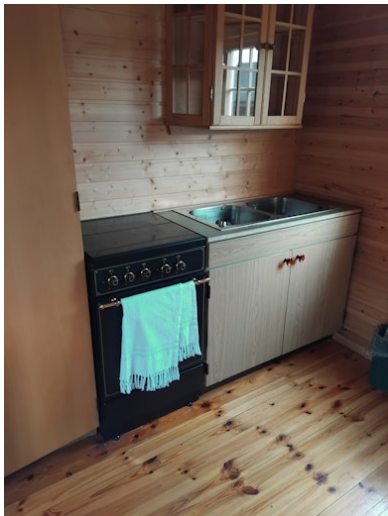
Innredningen har den slitasje som kan forventes på bakgrunn av alder. Ingen lskader er avdekket på synlige rørføringer.

Kjøkken med komfyr og oppvaskkum.

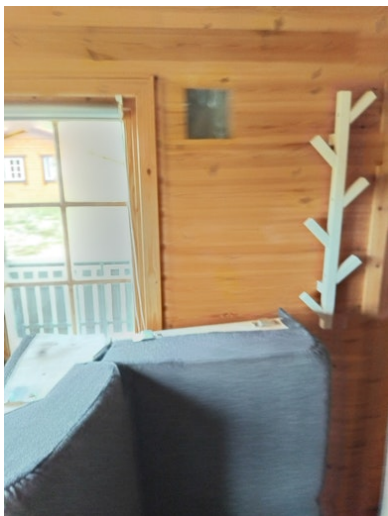
**VVS:** Ingen avtrekk over stekesone på kjøkken. Manglende ventilering av øvrige rom. Det er ikke tatt hull i vegg for veggventiler.

Vetil i vegg ikke ført igjennom veggen.

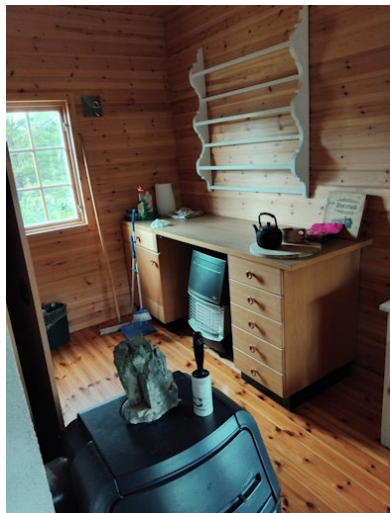
Gulv med gulvbord.

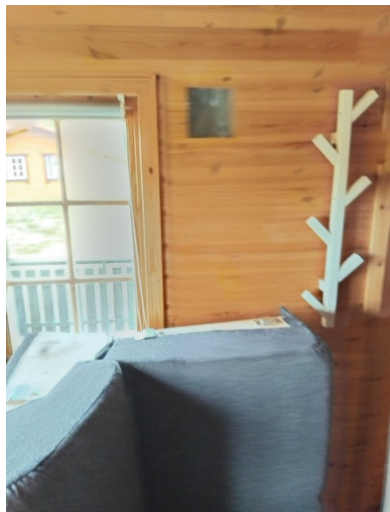
Trepanel, mangler vinyilhull.

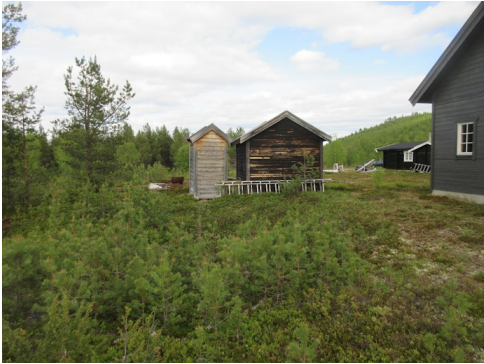
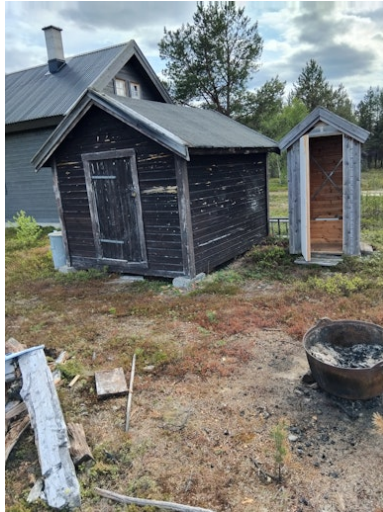
Kombinasjon av alder og materiale tilsier at det kan være behov for tiltak. Malingslitt

Uthus og utedo.
