# Tilstandsrapport

Fritidsbolig

Raudbergan 14, 8960 VELFJORD

Befaringsdato: 19.05.2025

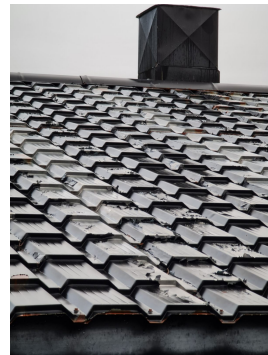
- Mer enn halvparten av forventet brukstid er oppbrukt på taktekingen.
- Det er avvik:

Det er noe rust på taket og overflatebelegget flasser/løssner

Noe rust og avflassing på taktekke

Takflaten bør børstes, grunnes og males.

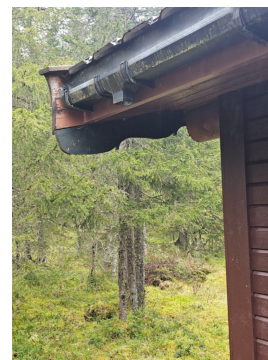
- Det er ikke tilfredsstillende bortledning av vann fra taknedløp ved grunnmur.
- Det mangler snøfangere på hele eller deler av taket, men det var ikke krav om dette på byggemeldingstidspunktet.
- Det mangler tilfredsstillende adkomst til pipe for feier.
- Mer enn halvparten av forventet brukstid er oppbrukt på renner/nedløp/beslag.
- Takrenner har punktvis lekkasjer.

Nedløpsrør er ikke montert ved befaring

Snøfangere bør monteres

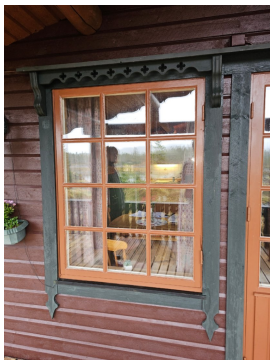
- Det er påvist avvik rundt innsettsdetaljer.

Ikke etablert metallbeslag over vinduer

Tiltak anses ikke som nødvendig siden det ikke er mye inndriv av vann på kledning over vinduer.

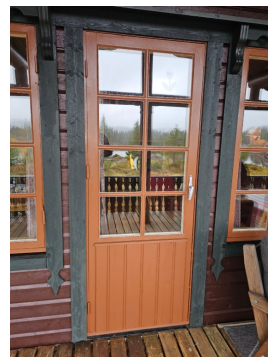
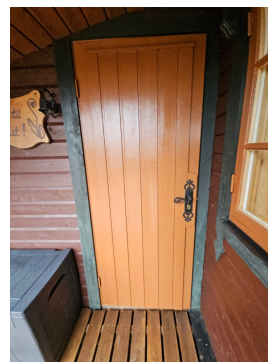
- Det er avvik:

Dører bør justeres.

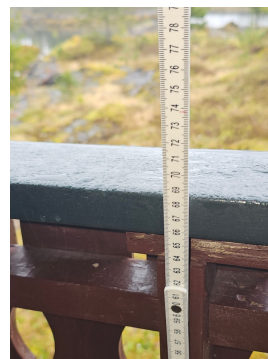
- Rekkverkshøyde må endres for å tilfredsstille krav på byggemeldingstidspunktet.

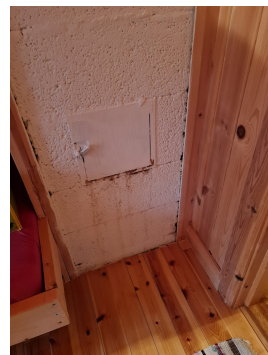
Feieluke på soverom

- Det må foretas tiltak for å lukke avviket.
- Det anbefales å montere ildfast plate under luker på pipe.

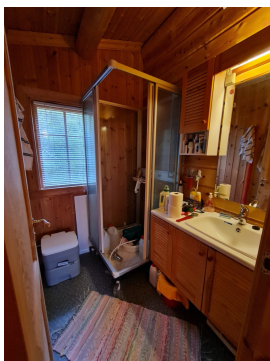
Bad

Våtrommet bør oppgraderes.

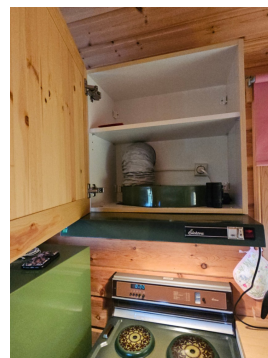
- Det er avvik:

Ventilator fungerer men bør skiftes.

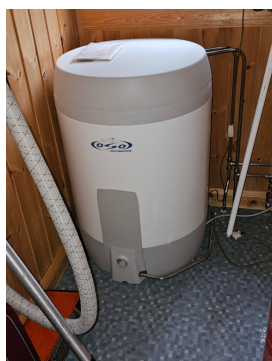
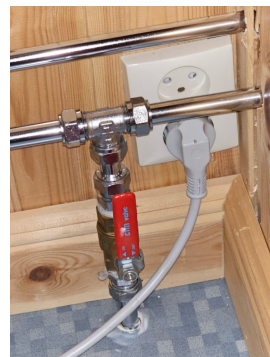
Tilkobling på bereder

- Det bør etableres tilfredsstillende el-tilkobling etter gjeldende forskrift.
