# TILSTANDSRAPPORT

Høgfoss 69

3855 TREUNGEN

11.04.2025

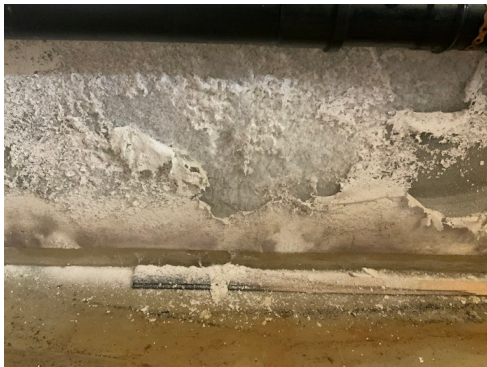
Det ble tatt en fuktighetsmåling som viser en forhøyet verdi.

Det er påvist indikasjoner på noe fuktgjennomtrenging i kjellergulv og grunnmur.

Det er saltutslag på vegger noe som indikerer fuktvandring.

Saltutslag i nedre del av ytterveggen

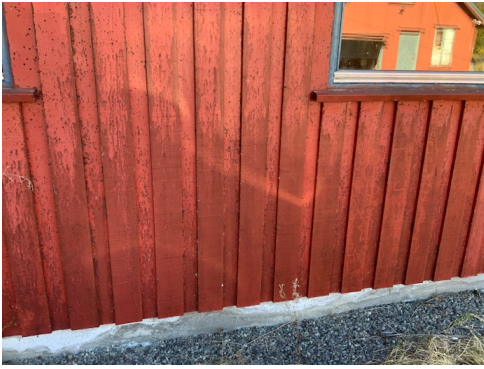
Det er mye svart mugg på forsiden, delvis råteskader i nedre del av kledd.

svart mugg

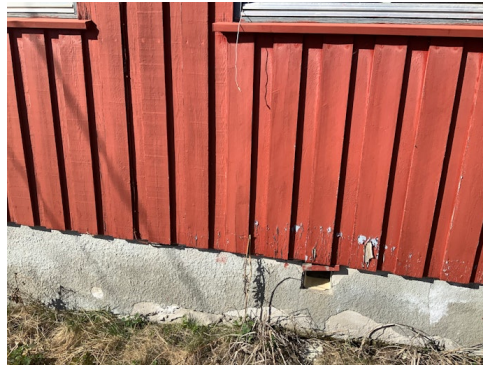
råteskader

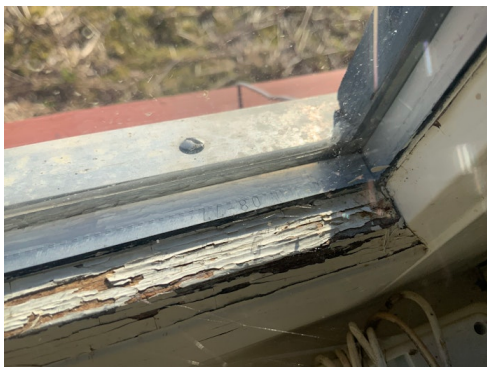
Karmene i vinduer er slitte og det er sprekker i trevirket.

Vinduene bærer preg av skader og manglende vedlikehold.

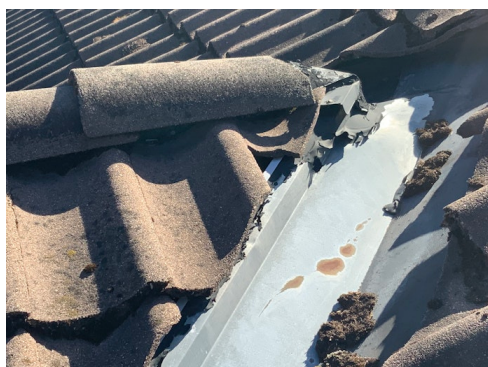
Det anmerkes mosegrodd tak, utover dette ble det observert tegn til skader på takstein i område fra inngangsparti. TG 2 settes på grunn av alder da over halvparten av forventet funksjonstid er nådd.

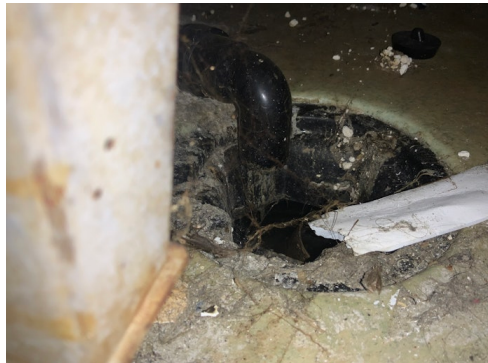
Det er ikke synlig bruk av membran eller slukmansjett i sluket grunnet mye skitt og lort.

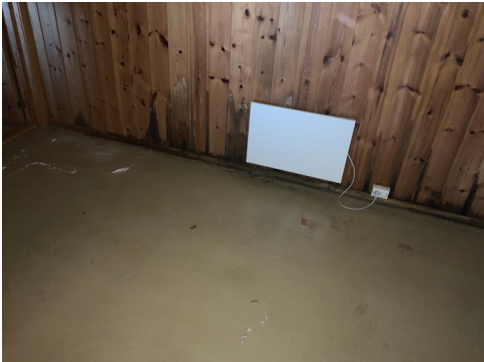
Gulvet viser fuktighet i vegg område. Tilstandsgrad satt ut fra synlig skader, samt normal levetid på gjeldene overflater

Veggene viser saltutslag og fuktighet i nedre område. Veggpanelet har svart mugg fordi det var vannskader i kjelleren. Tilstandsgrad satt ut fra synlig skader, samt normal levetid på gjeldene overflater.

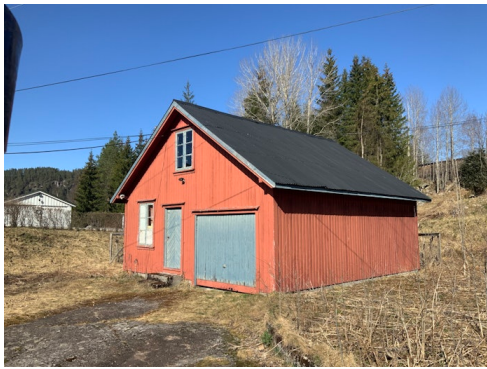
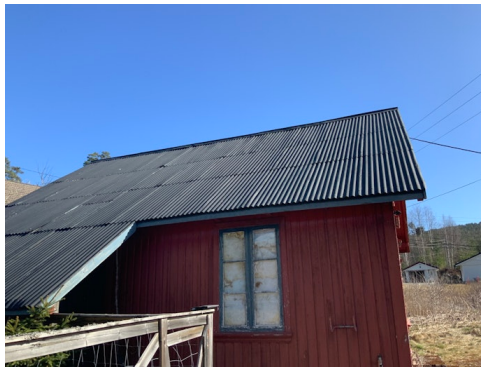
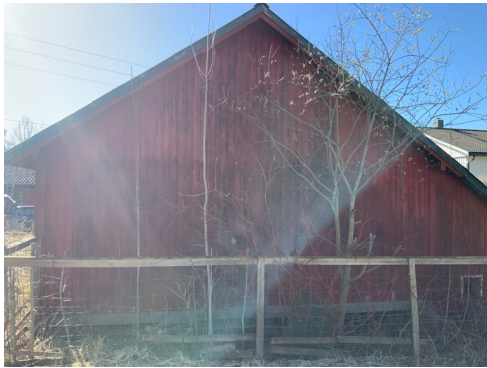
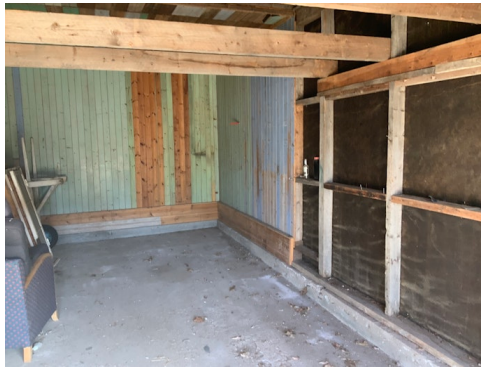
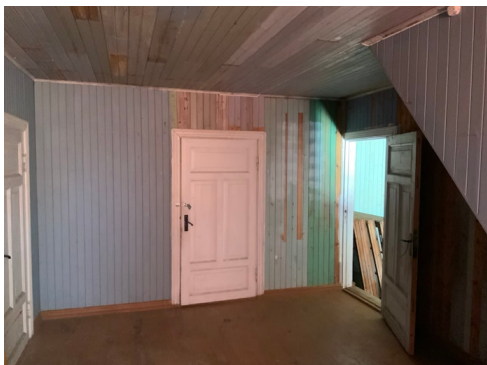
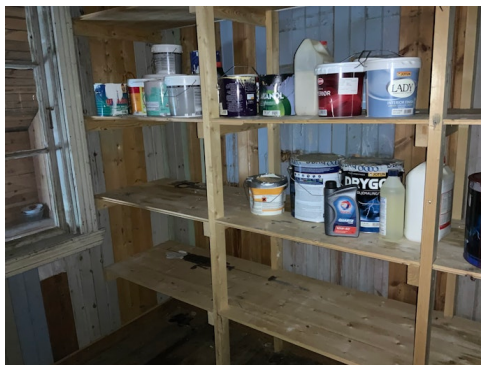
Inngangsplattformen til venstre er rått. Huset begynner å bli gammelt og krever omfattende vedlikehold.
