# NAF Bruktbiltest

**Testdato**  
28.06.2025

**Bilmerke** Opel  
**Modell** INSIGNIA SPORTS TOURER  
**Type** Z-B  
**Registreringsnr.** PD61821  
**Understellsnr.** W0VZT8GB9J1031298  
**Km.stand.** 195698  
**Farge** Grå  
**Karosseritype** Stasjonsvogn

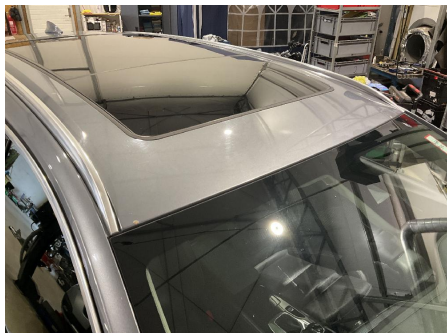
**1. Lakk / karosseri utvendig**

| Ref.Id | Repareres | Resultat | Beskrivelse |
|---|---|---|---|
| 86.3 | Lakk / karosseri utvendig | Lakkriper: | Høyre baks skjerm |
| 86.4 | | Skadet: | Høyre baks skjerm |
| 86.12 | | Steinsprut/lakksår | Høyre fordør, Høyre bakdør, Støtfanger bak, Venstre fordør, Støtfanger foran, Høyre forskjerm, Tak, Høyre baks skjerm |

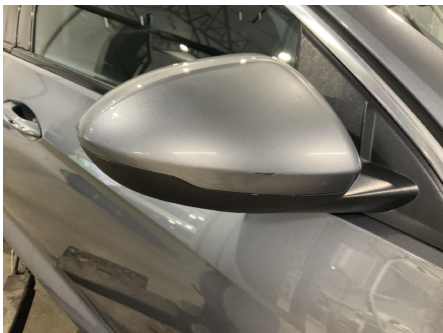
**2. Utvendig speil**

| Ref.Id | Repareres | Resultat | Beskrivelse |
|---|---|---|---|
| 87.9 | Utvendig speil | Ripe i speilhus: | Høyre |

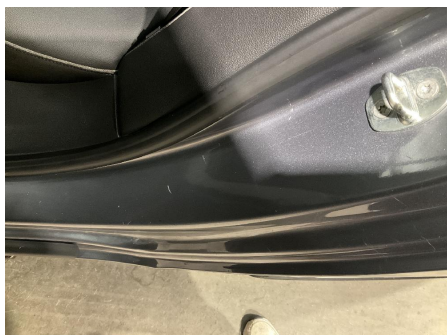
**7. Døråpning**

| Ref.Id | Repareres | Resultat | Beskrivelse |
|---|---|---|---|
| 97.1 | Døråpning | Sår eller skade: | Venstre bakdør |

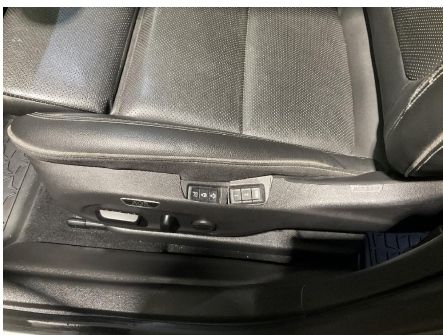
**8. Seter**

| Ref.Id | Repareres | Resultat | Beskrivelse |
|---|---|---|---|
| 98.5 | Seter | Feil med seteregulering/lås: | Venstre foran |

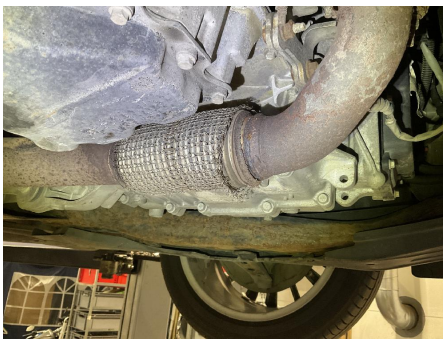
**13. Eksosanlegg**

| Ref.Id | Repareres | Resultat | Beskrivelse |
|---|---|---|---|
| 33.3 | Eksosanlegg | Lekkasje i fleksibel del | |
