Tilstandsrapport

📍 Nedre Gjerde 9, 5474 LØFALLSTRAND

gnr. 74, bnr. 18

Befaringsdato: 05.12.2022

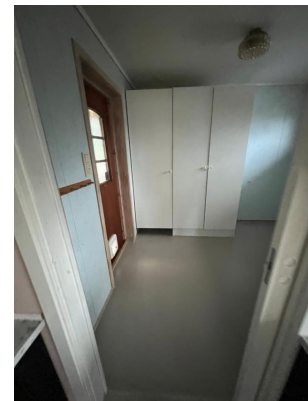
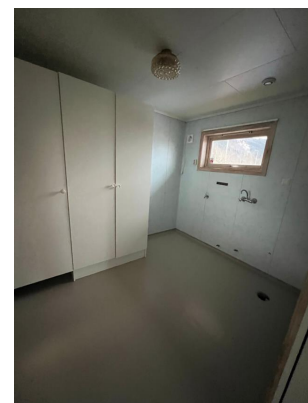
Overflater vegger og himling

Vurdering av avvik:

- Det er påvist andre avvik:

Platene er hele og har ingen tegn til fuktskader, men må påregnes å byttes ut med tiden grunnet alder og slitasje.

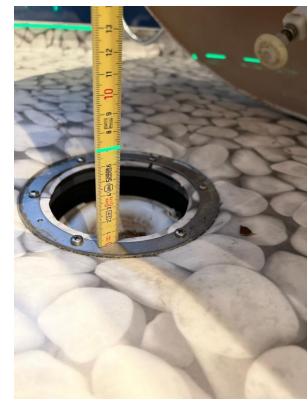
TG 1

Det er plastsluk og synlig vinylbelegg som tettesjikt.

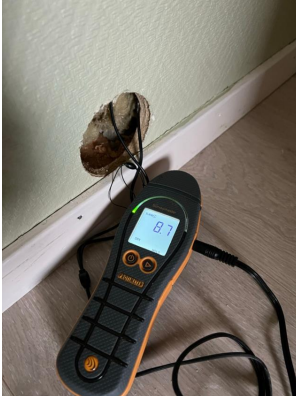
TG 0

Hulltaking er foretatt uten å påvise unormale forhold.
Det er foretatt hulltaking fra tilstøtende soverom i område ved
blande batteri dusj ved bunnsvill.
Det ble målt 8,7 vektprosent, noe som er godt innenfor normalen.
Intet å bemerke.

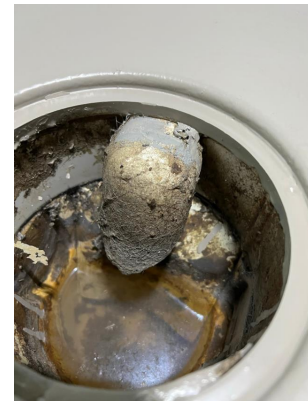
TG 2

Det er plastsluk og synlig vinylbelegg som tettesjikt.

Vurdering av avvik:

- Mer enn halvparten av forventet brukstid er oppbrukt på
membranløsningen

Belegg ser helt og fint ut og det er ingen tegn til skader på dette.

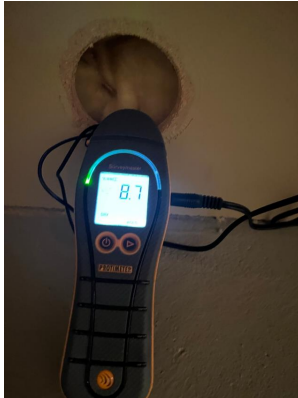
TG 0

Hulltaking er foretatt uten å påvise unormale forhold.
Det ble tatt hull i vegg fra tilstøtende bod i kjeller.
Det ble målt 8,7 vektprosent som er godt innenfor normalen.
Intet å bemerke.

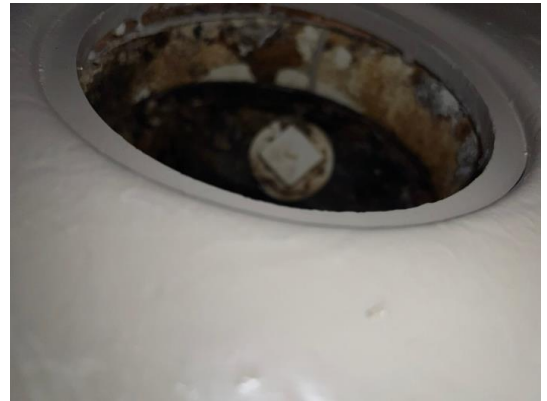
TG 2

Det er plastsluk.
Gulvet er behandlet med epocymaling som tettesjikt.

Vurdering av avvik:

- Vurdering basert på alder. Tilstandsgrad 2 gis med bakgrunn i at mer enn halvparten av forventet brukstid for membran/tettesjikt er oppbrukt. Det er nå ingen symptomer på funksjonsvekkelse, men vær oppmerksom på at dette er en risikokonstruksjon.

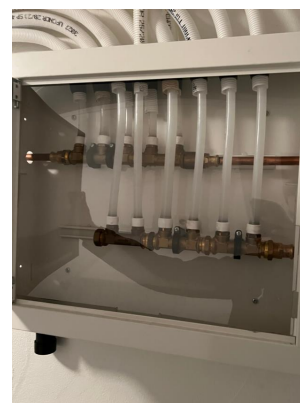
Innvendige vannledninger er av plast (rør i rør). De er besikket i rørskap. TG1.

Det er også noe kobberør fra byggeår. TG2.

Vurdering av avvik:

- Mer enn halvparten av forventet brukstid er oppbrukt på innvendige vannledninger.

- Det er ikke behov for utbedringstiltak siden anlegget fungerer i dag, men ut ifra alder kan skader plutselig oppstå på eldre anlegg.
