DACIA DUSTER 110 HK MANUELL 4X4
TESTDATO: 03.04.2025
KODE: 1682484

DP26889	216 000 KM	30.05.2013 Førstegang registrert	Diesel
----------------	-------------------	--	---------------

CHASSISNR: UU1HSDACN49060012	BRUKTIMPORT: Nei
KJØRETØY: Personbil	FRIST FOR PKK: 30.09.2025

NBF Tilstandsrapport er utarbeidet av Norges Bilbransjeforbund og Forbrukerrådet.

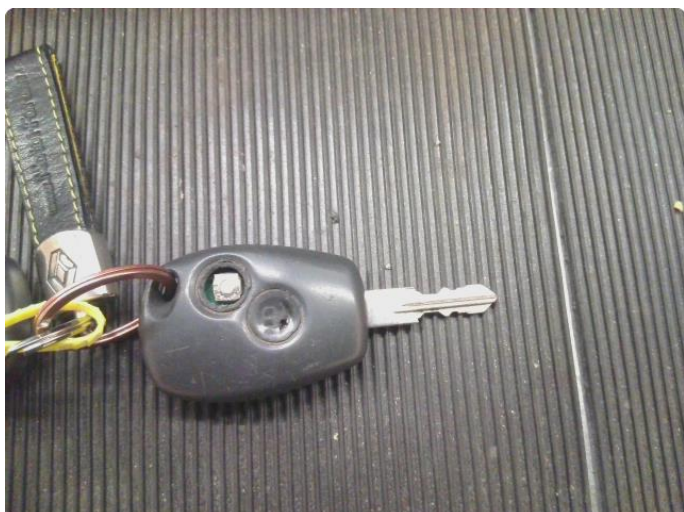
Punkt	Beskrivelse	Plassering
1. IDENTITET		
1.1	Dokumentasjon utstyr/godkjenning	ingen Servicedokument i bil
1.2	Nøkler	fjernkontroll ved 1 nøkkel funker ikke

1.2 Fjernkontroll ved 1 nøkkel funker ikke

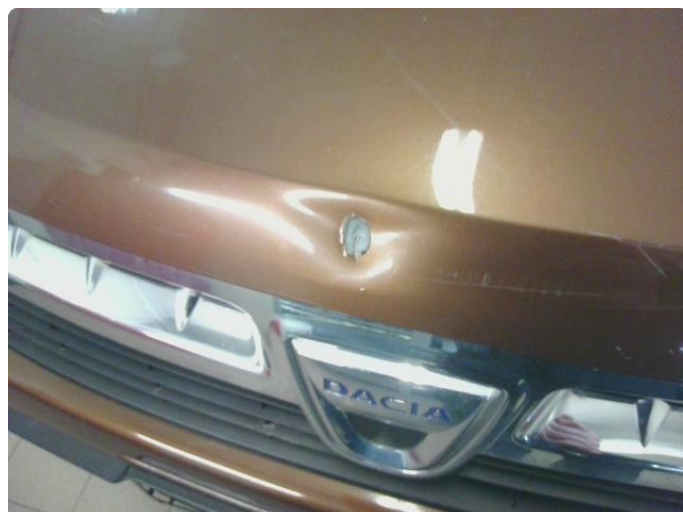
2. EKSTERIØR		
2.1	Panser	Bulk, riper og rust på panser
2.2	Dører	Framdør v.s foran er bulket med riper og rust
2.3	Dører	Riper og rust på bakdør v.s, bulket

2.1 Bulk, riper og rust på panser

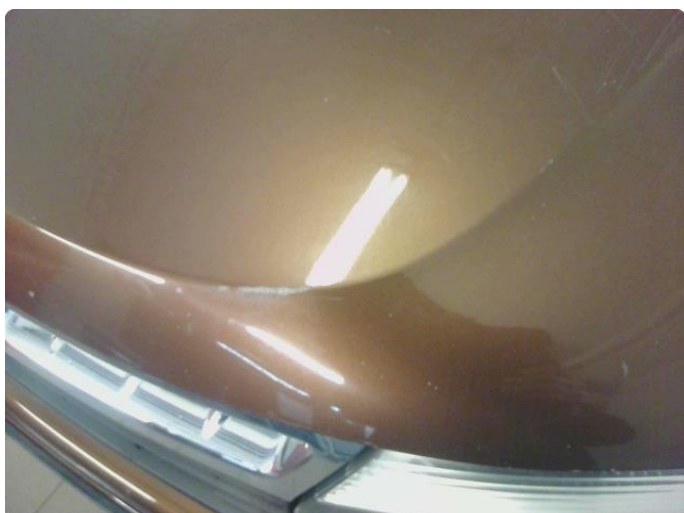
2.1 Bulk, riper og rust på panser

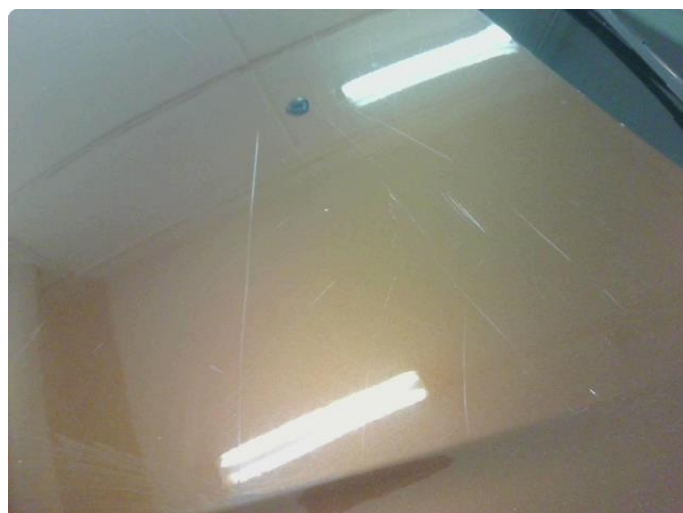
2.1 Bulk, riper og rust på panser

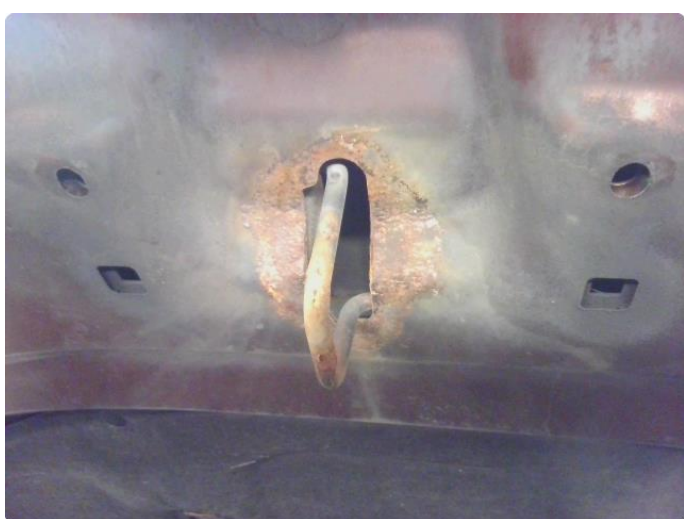
2.1 Bulk, riper og rust på panser

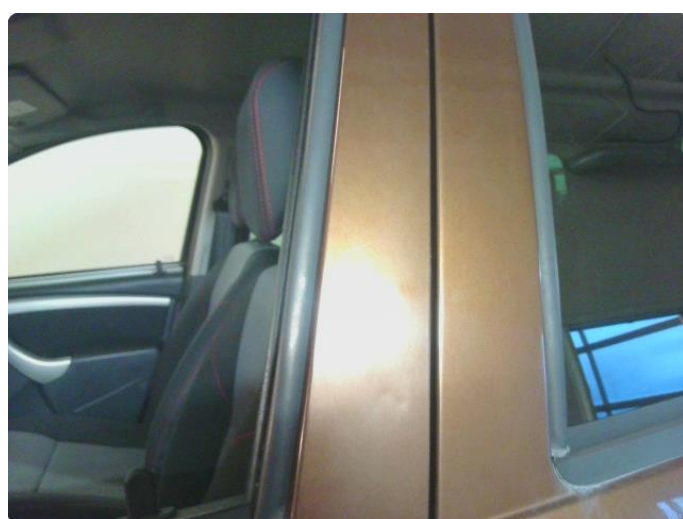
2.2 Framdør v.s foran er bulket med riper og rust

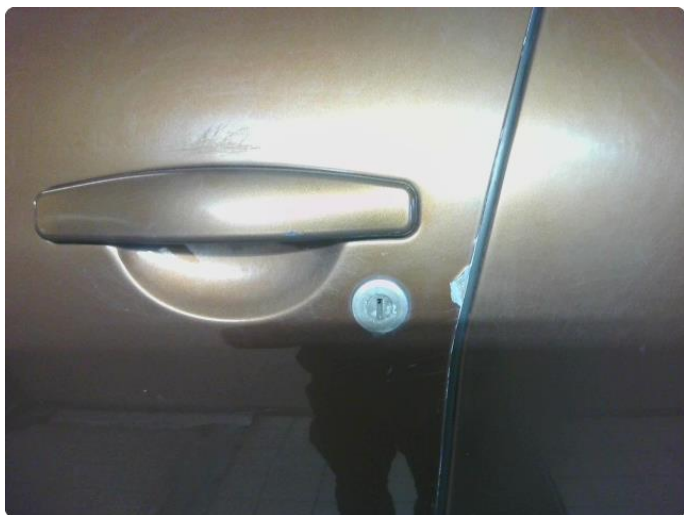
2.2 Framdør v.s foran er bulket med riper og rust

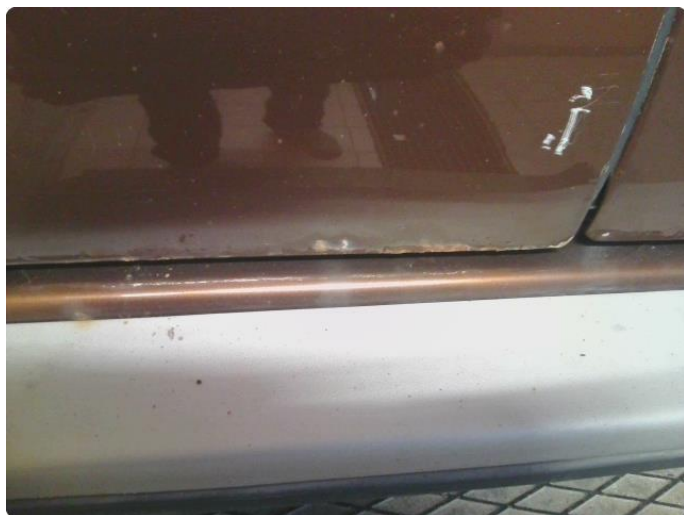
2.2 Framdør v.s foran er bulket med riper og rust

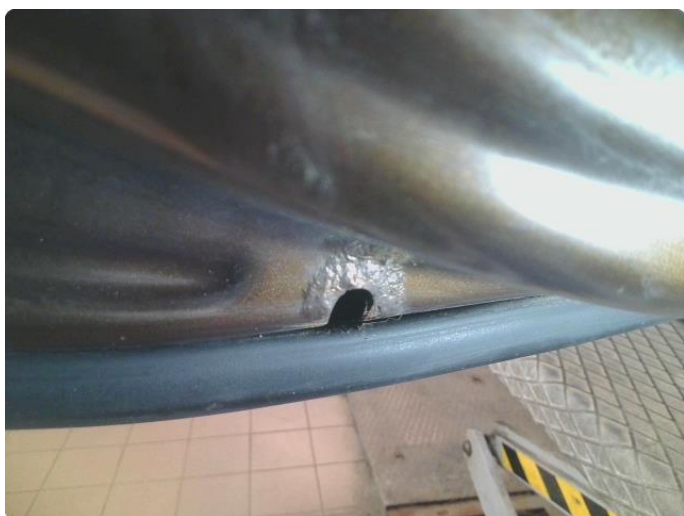
2.3 Riper og rust på bakdør v.s, bulket

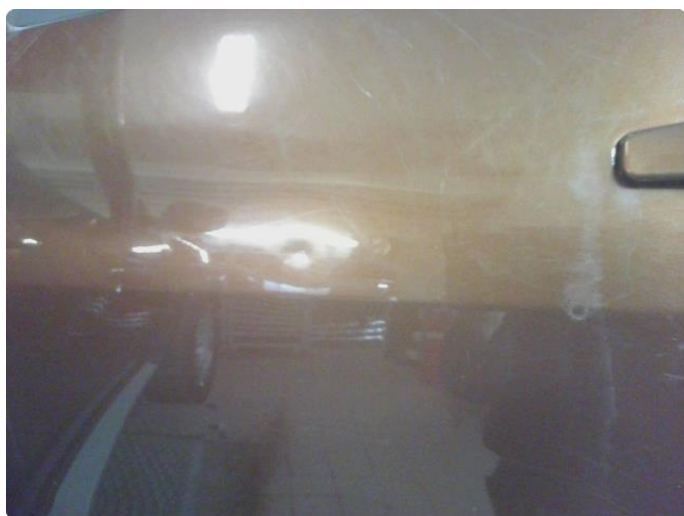
2.3 Riper og rust på bakdør v.s, bulket

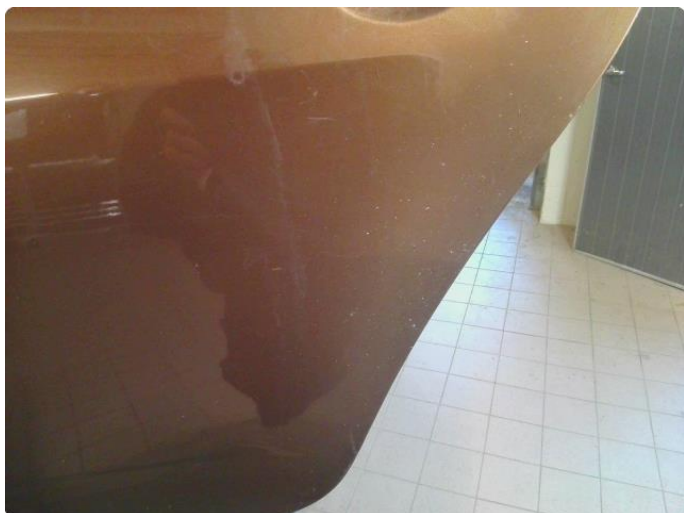
2.3 Riper og rust på bakdør v.s, bulket

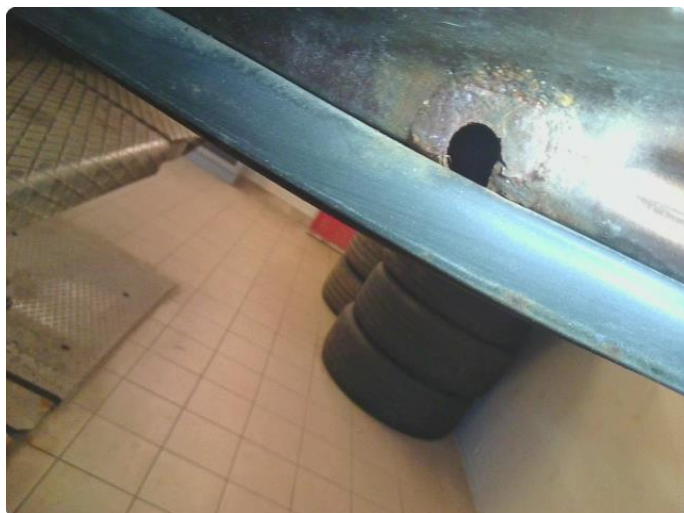
2.4 Rust, riper oh bulker på h.s bakdør

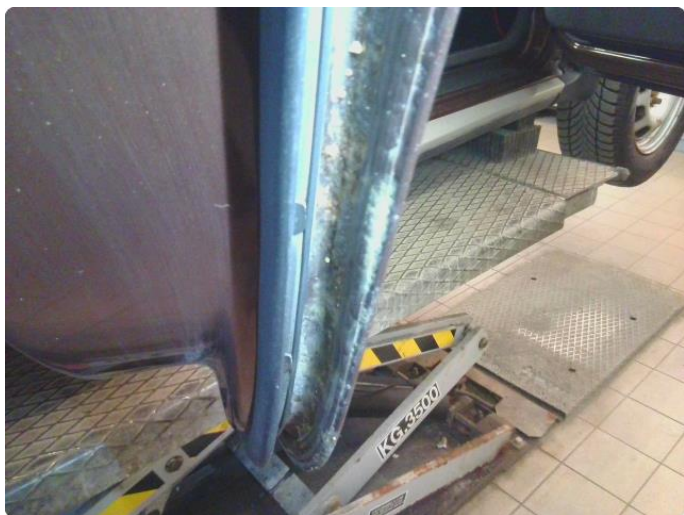
2.4 Rust, riper og bulker på h.s baddør

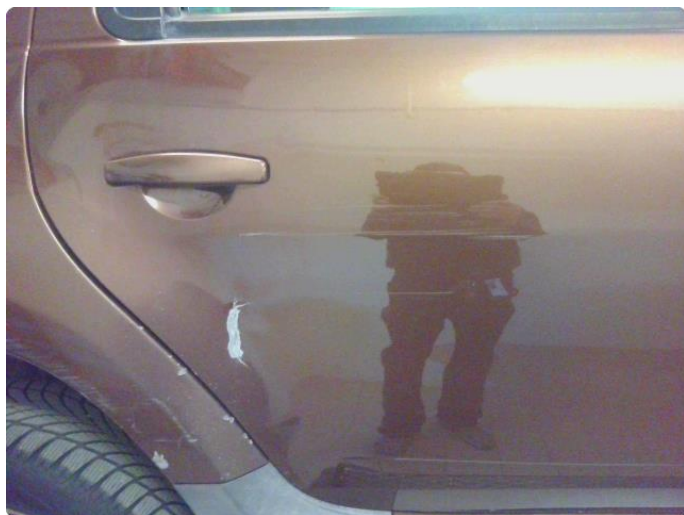
2.4 Rust, riper og bulker på h.s baddør

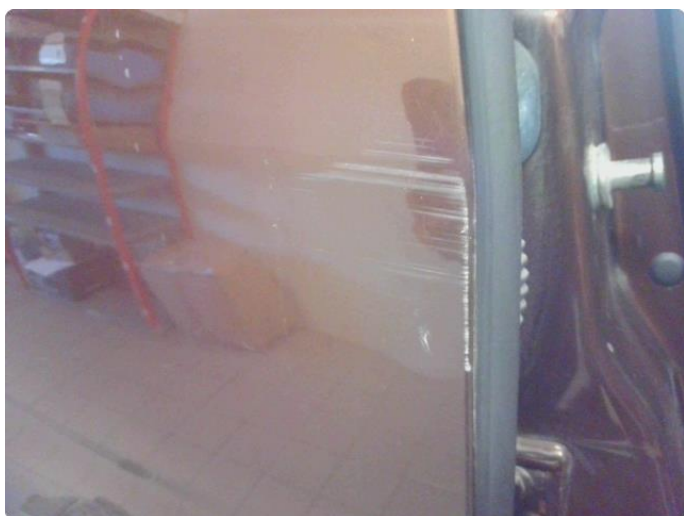
2.4 Rust, riper og bulker på h.s baddør

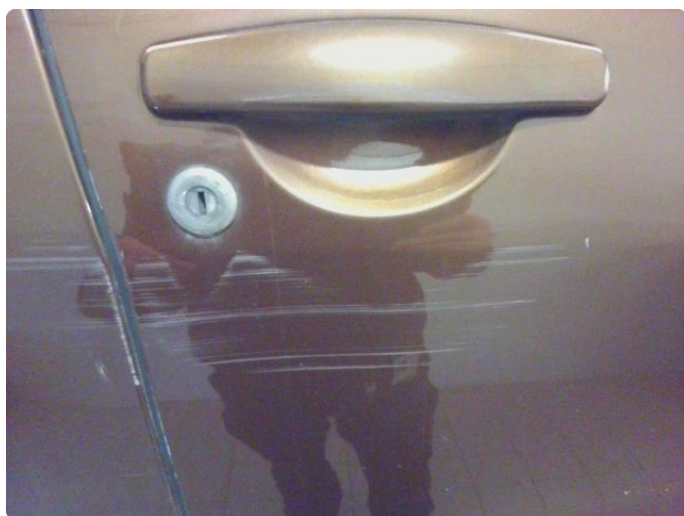
2.5 Riper, rustbobler og bulk på h.s framdør

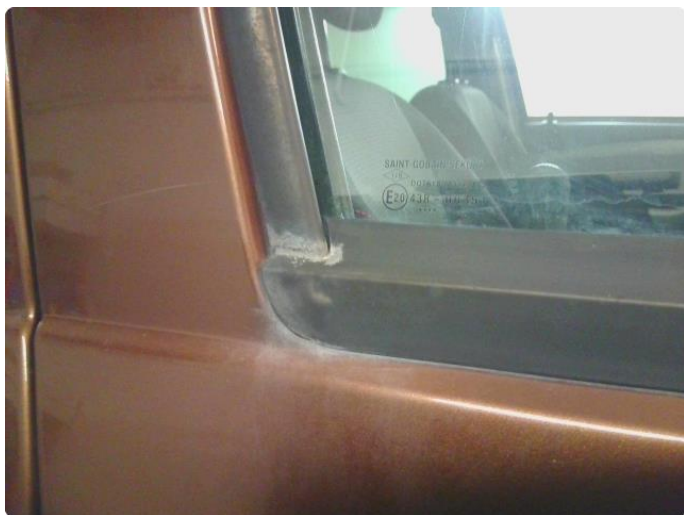
2.6 Rust under list

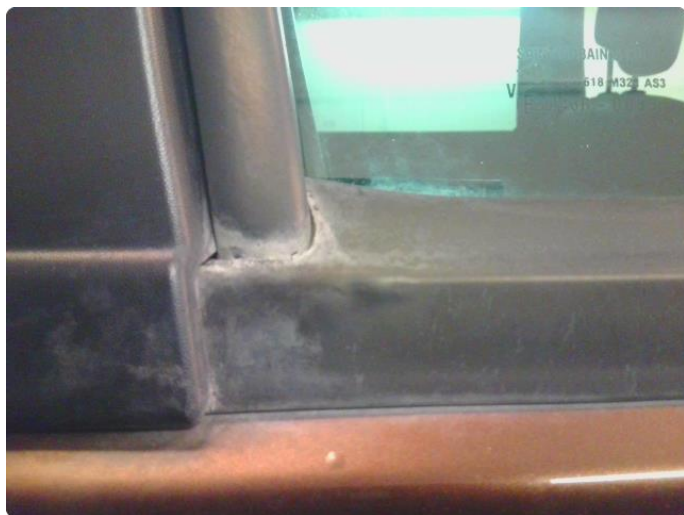
2.6 Rust under list

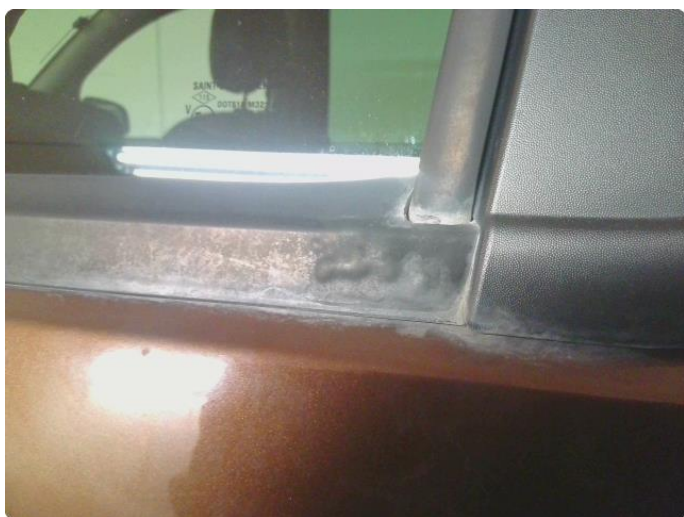
2.6 Rust under list

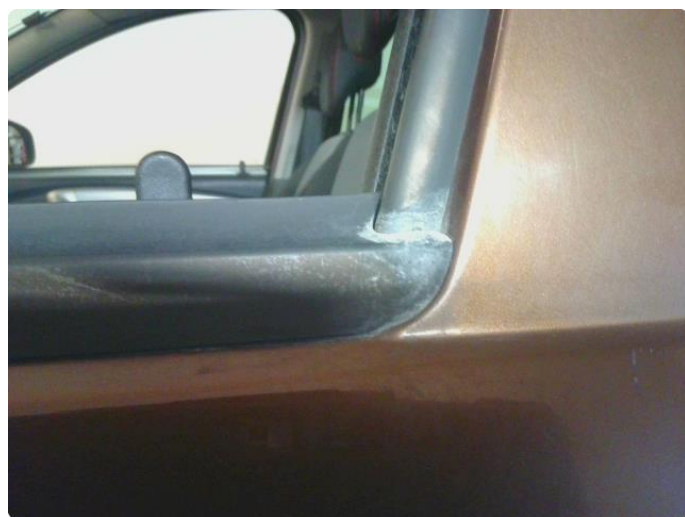
2.6 Rust under list

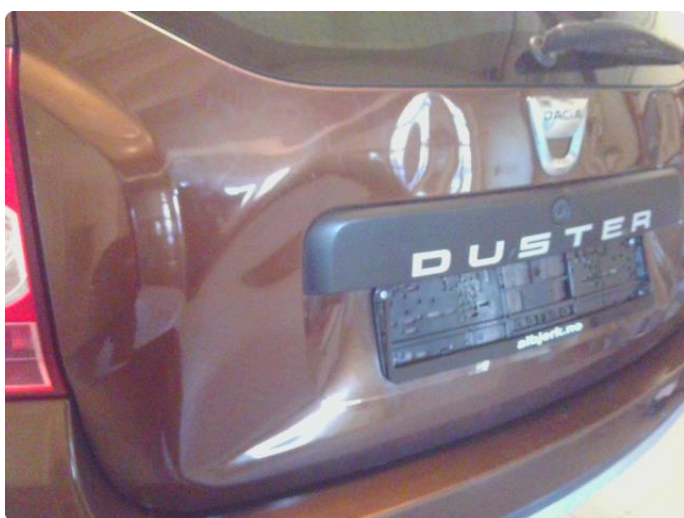
2.7 Flere bulker, riper og rust

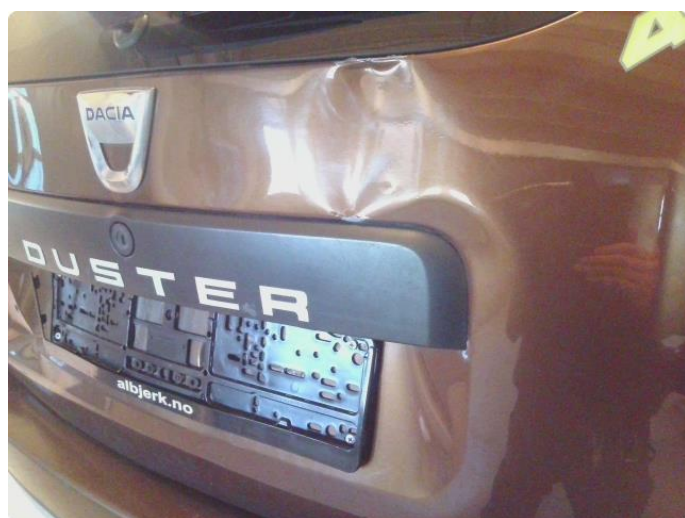
2.7 Flere bulker, riper og rust

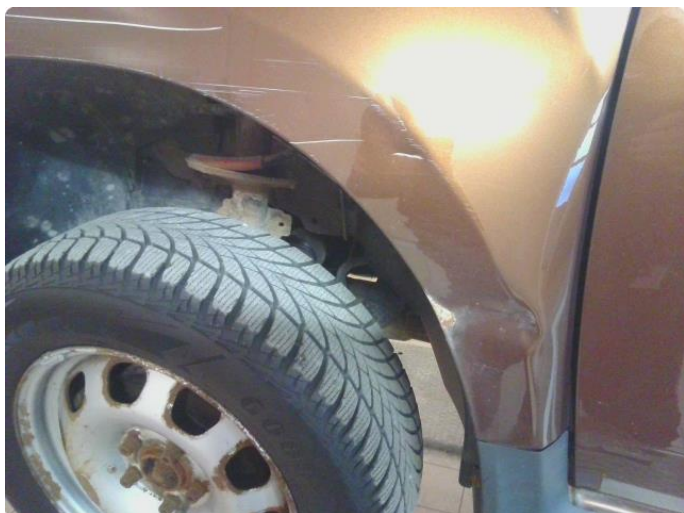
2.9 Framskjerm v.s foran har flere store bulk og riper. Skjerm har også rust

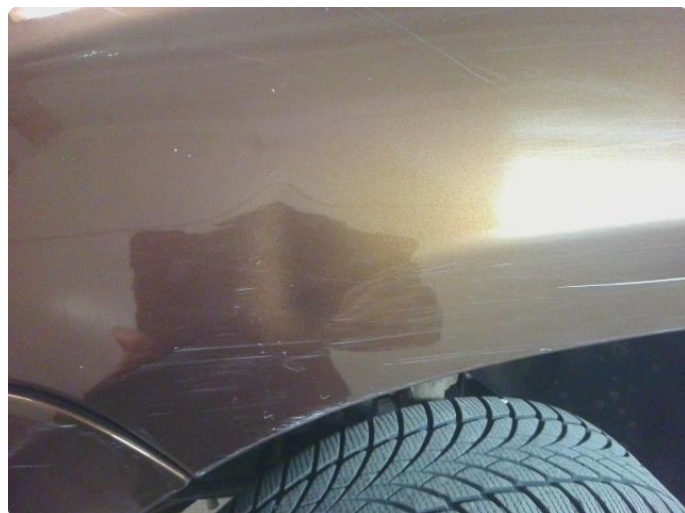
2.9 Framskjerm v.s foran har flere store bulk og riper. Skjerm har også rust

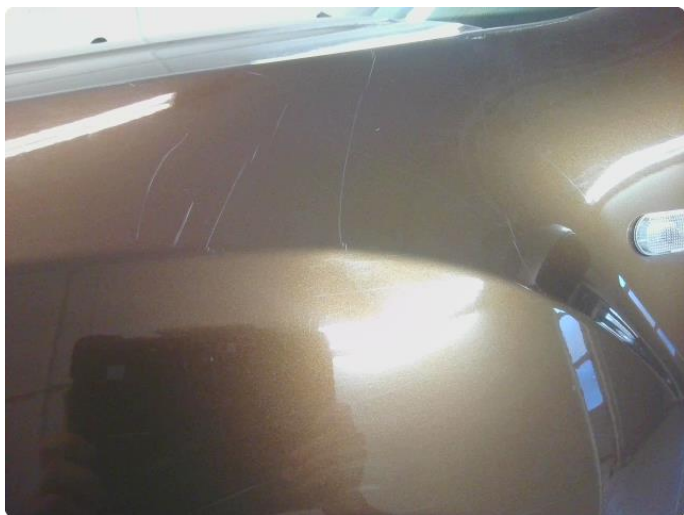
2.9 Framskjerm v.s foran har flere store bulk og riper. Skjerm har også rust

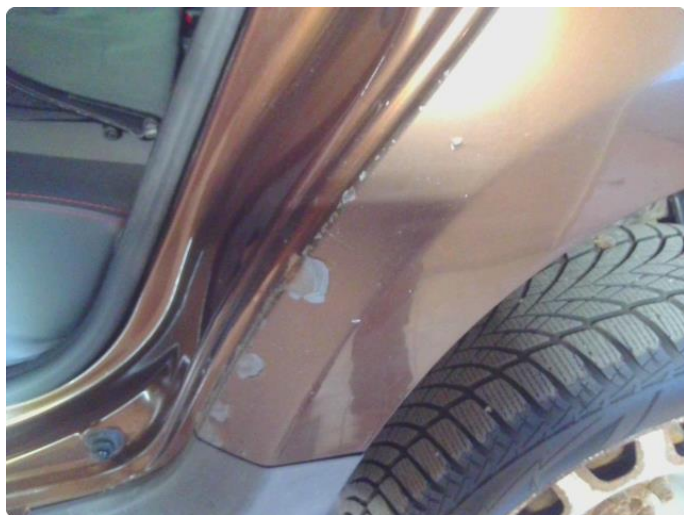
2.10 Flere bulk, riper og rust

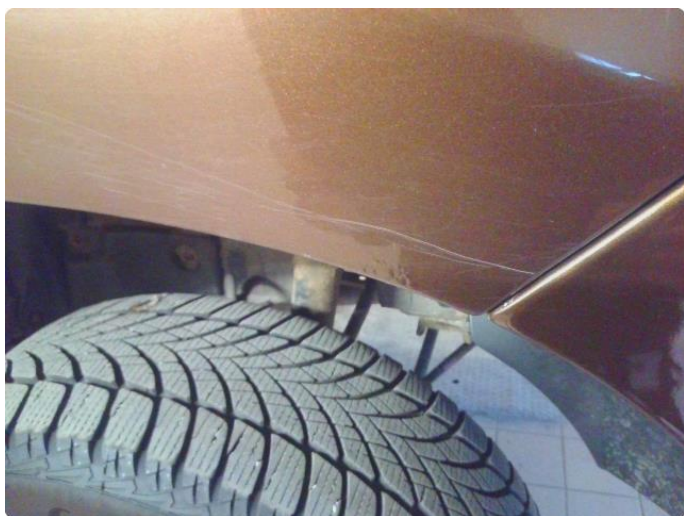
2.10 Flere bulk, riper og rust

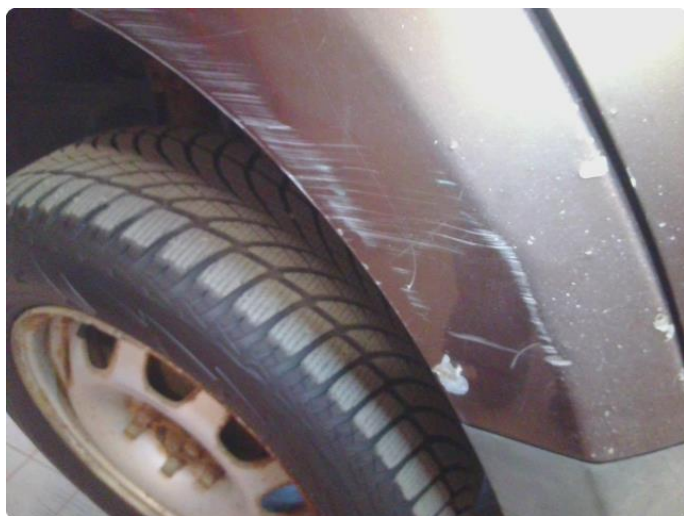
2.11 Riper, bulk og rust på h.s bakskjerm

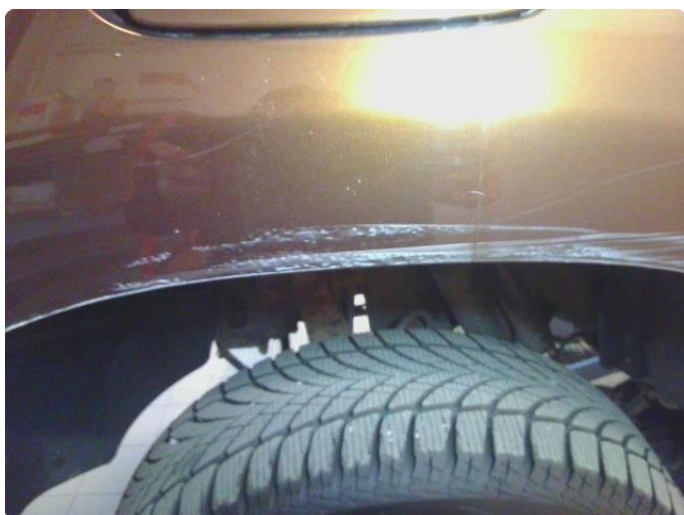
2.11 Riper, bulk og rust på h.s bakskjerm

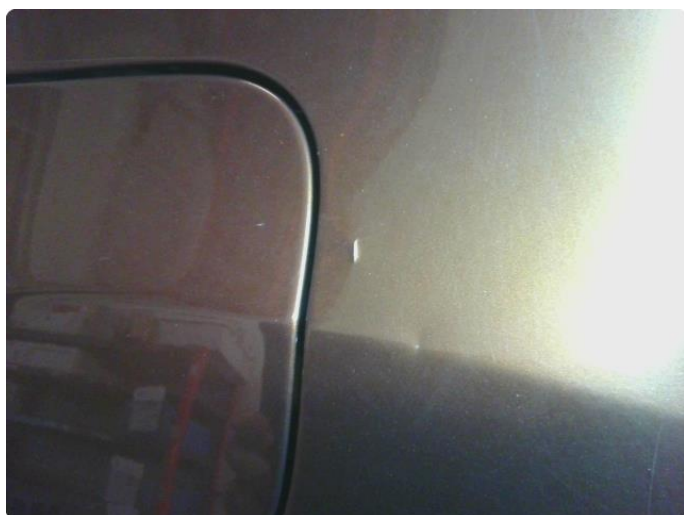
2.11 Riper, bulk og rust på h.s bakskjerm

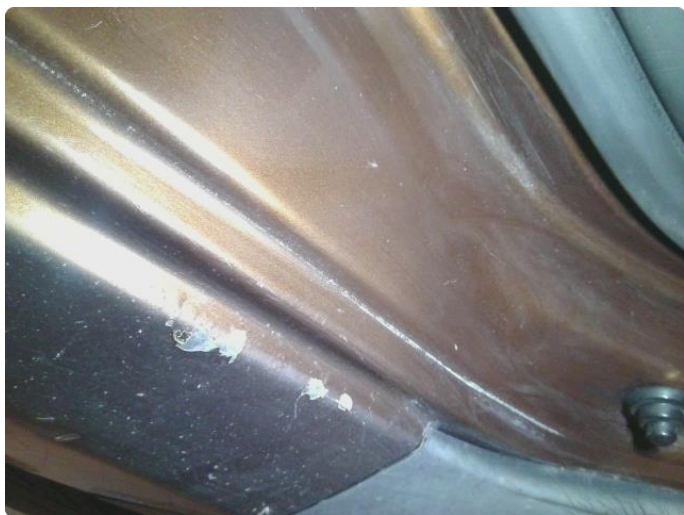
2.11 Riper, bulk og rust på h.s bakskjerm

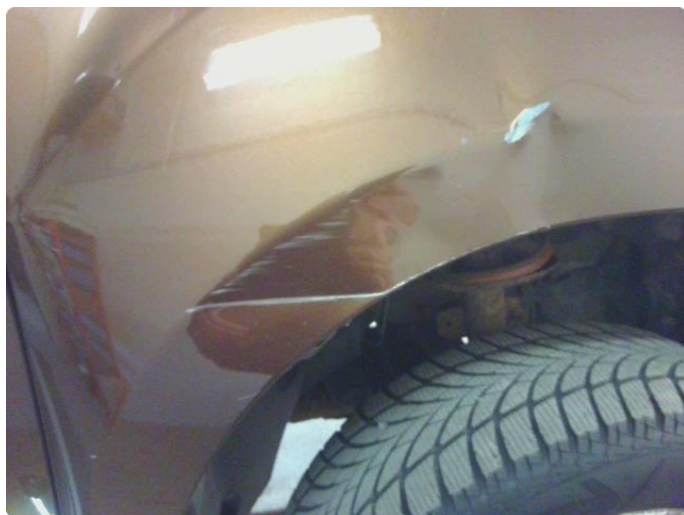
2.12 Flere bulk, riper og rust på framskjerm h.s

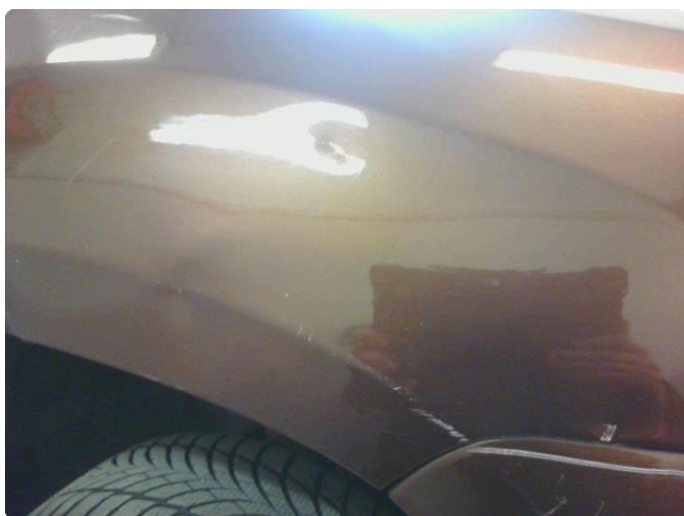
2.12 Flere bulk, riper og rust på framskjerm h.s

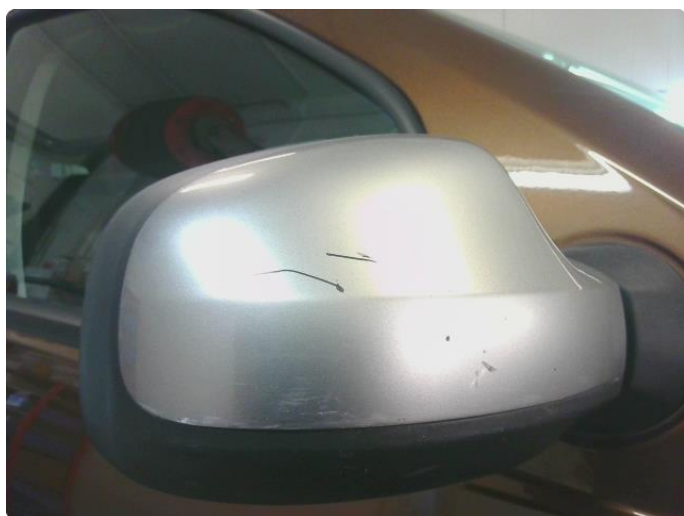
2.13 Begge speildekksel foran har riper

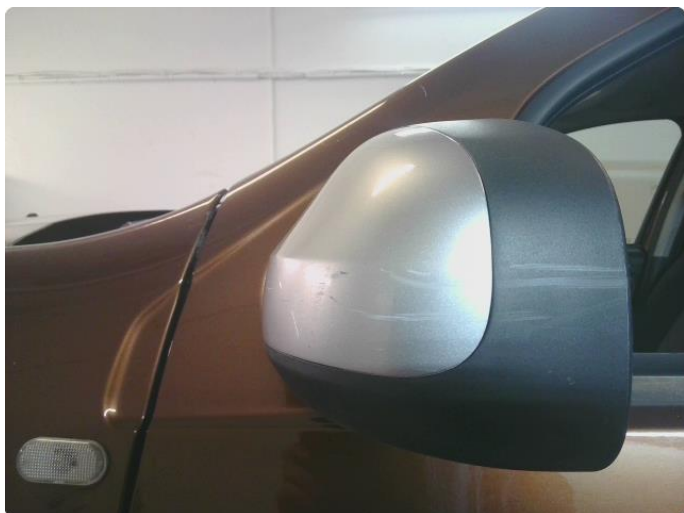
2.13 Begge speildekksel foran har riper

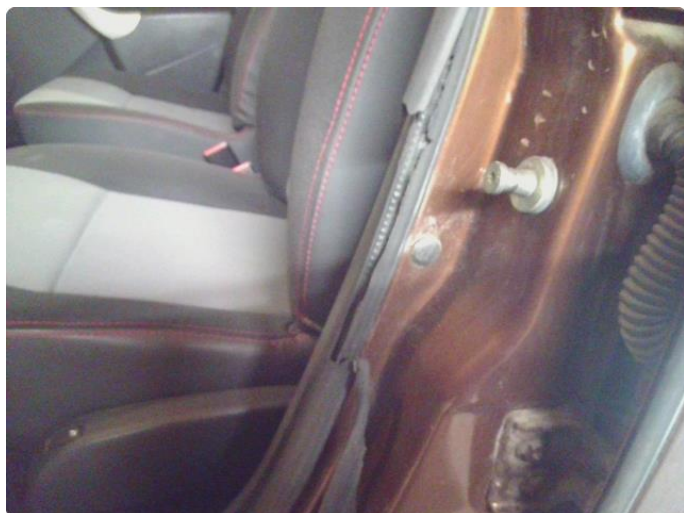
2.15 Skadet list v.s foran

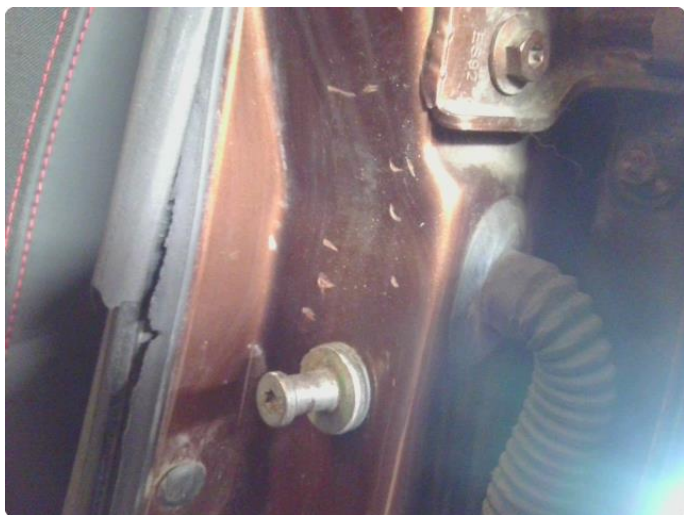
2.16 Riper

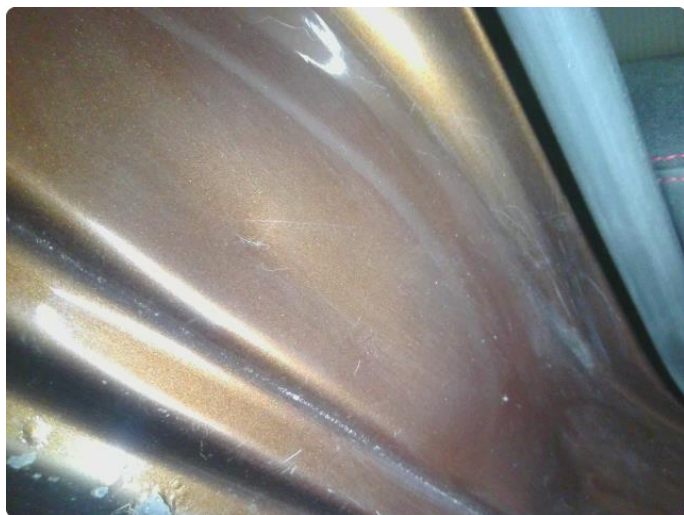
2.17 Bulk h.s bak

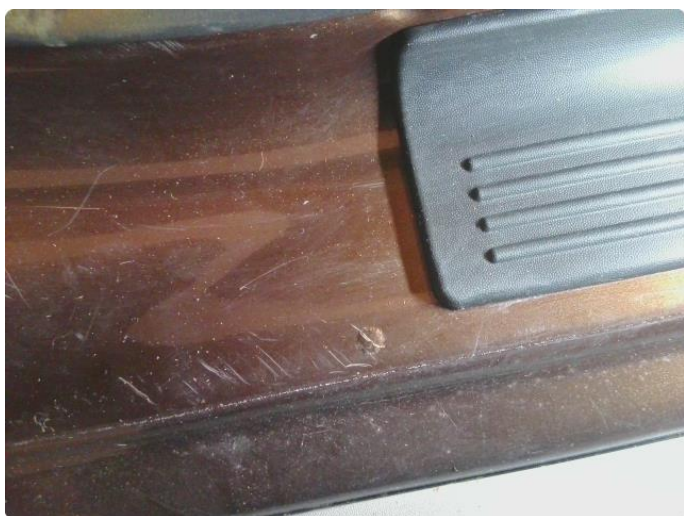
2.18 Rust på døråpning h.s

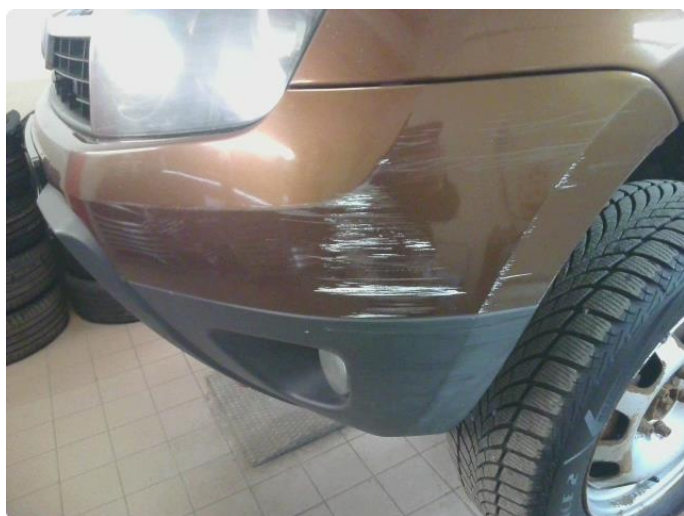
2.19 Riper på frontfanger

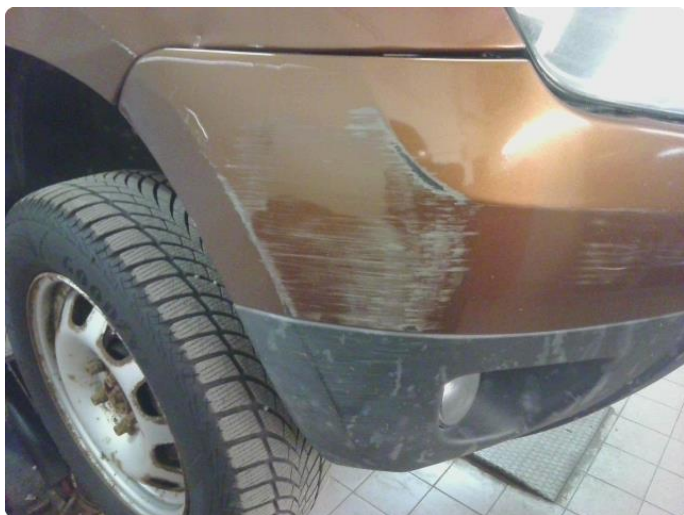
2.19 Riper på frontfanger

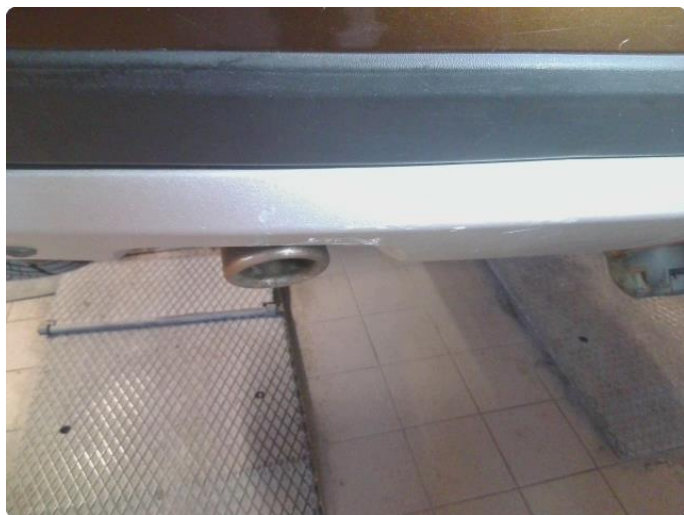
2.20 Riper på bakfanger

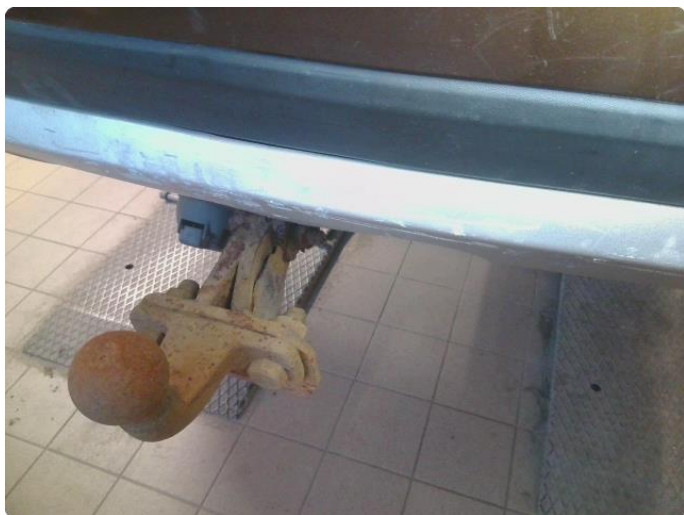
2.20 Riper på bakfanger

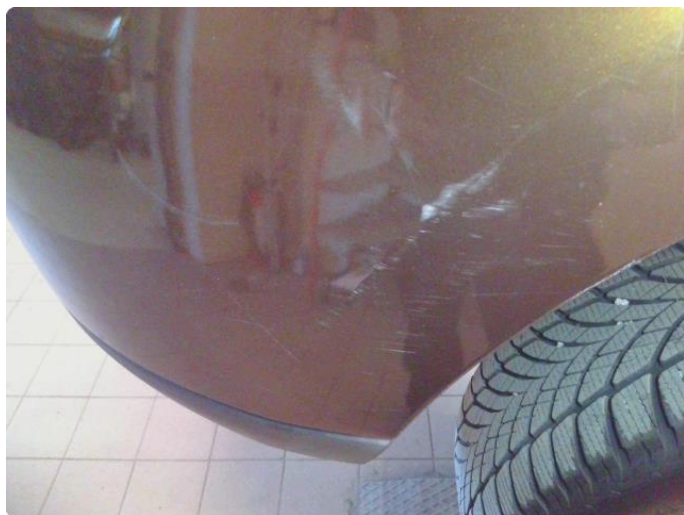
2.20 Riper på bakfanger

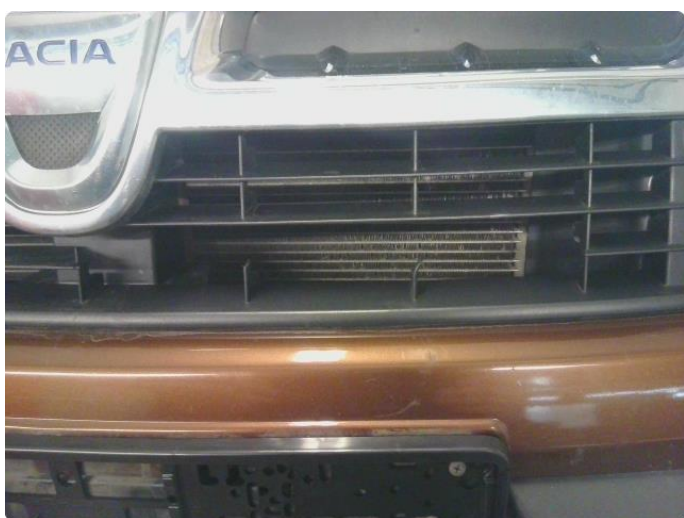
2.21 Skade på grill

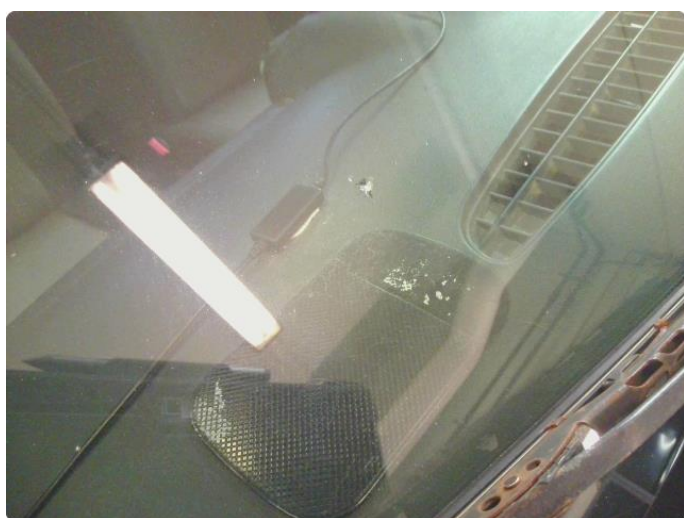
2.23 Steinsprut og riper på frontrute

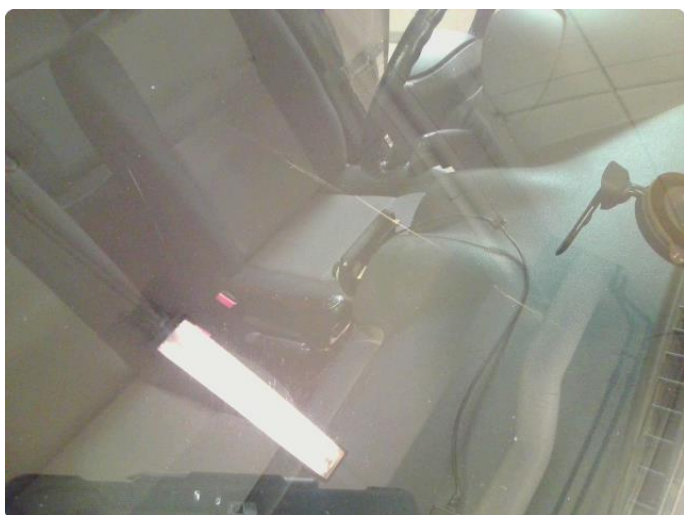
2.23 Steinsprut og riper på frontrute

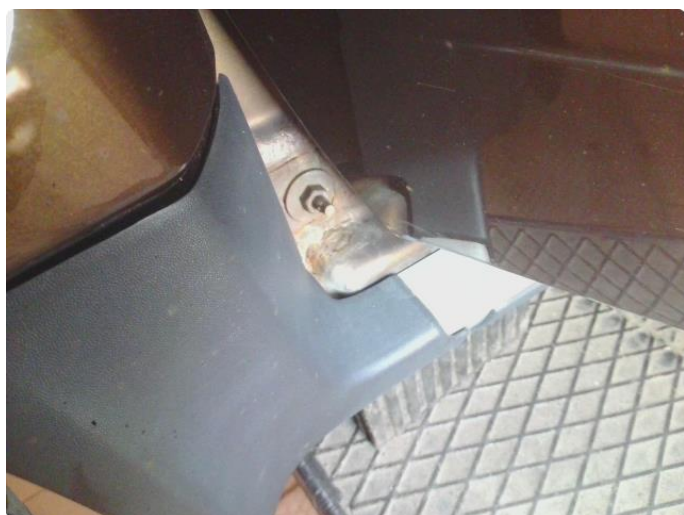
2.24 Rust

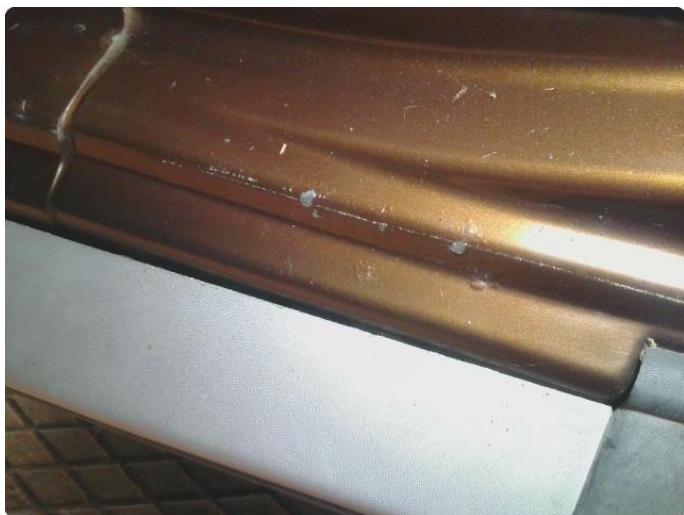
2.24 Rust

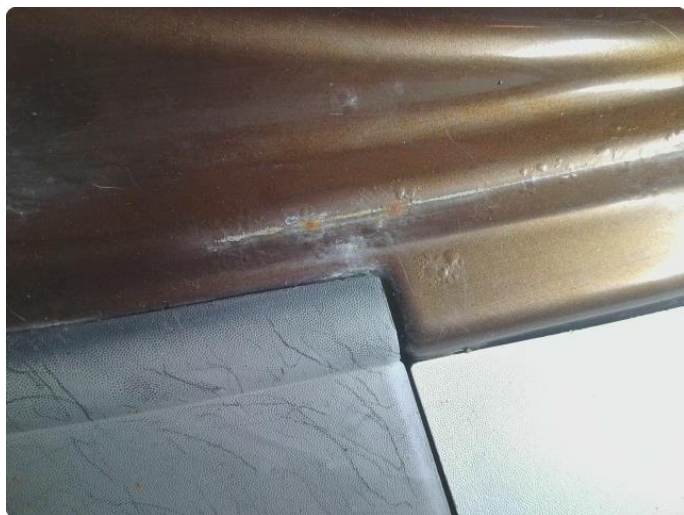
2.25 Rust

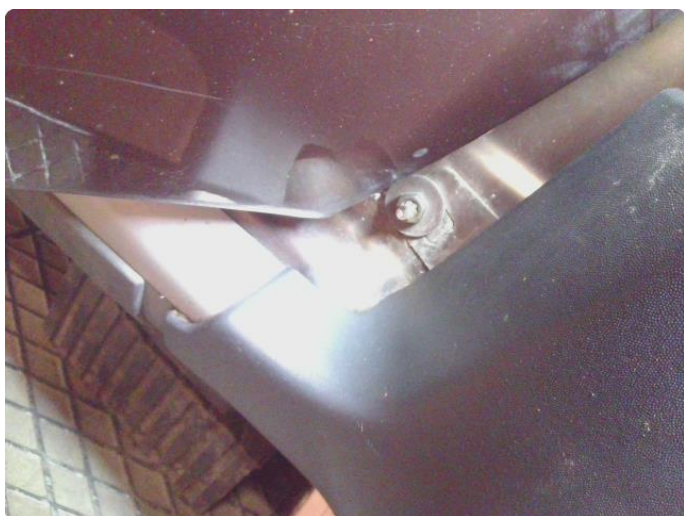
2.25 Rust

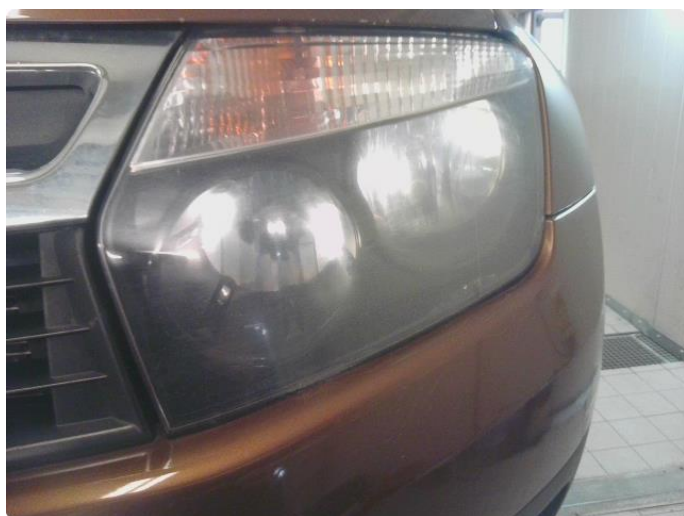
3.1 Slitt glas

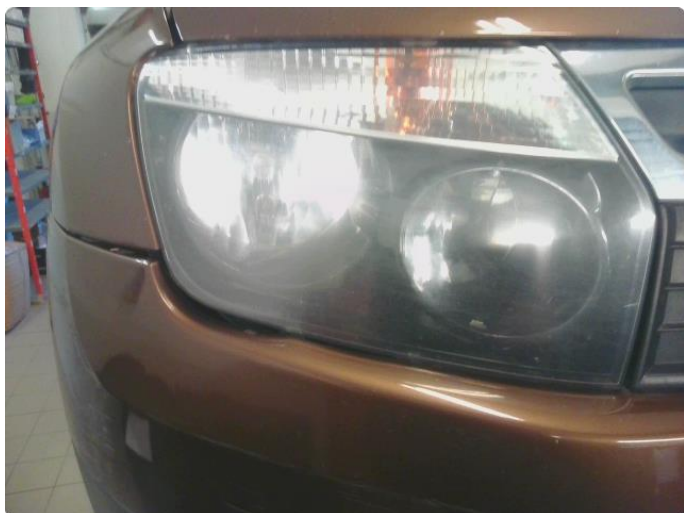
3.1 Slitt glas

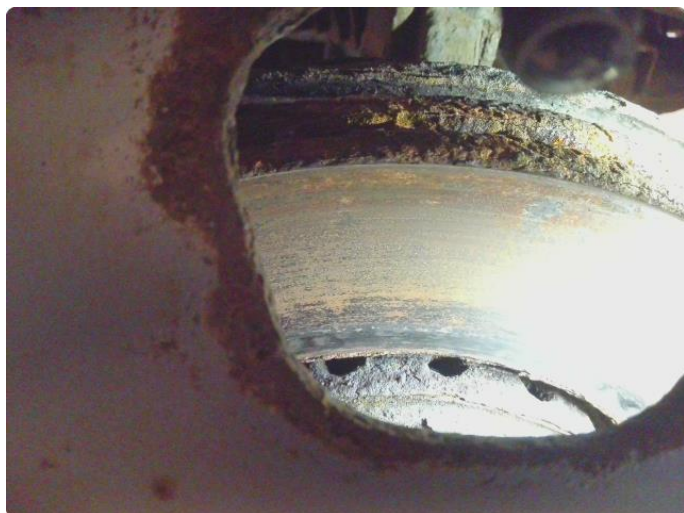
6.2 Rustne, må skiftes

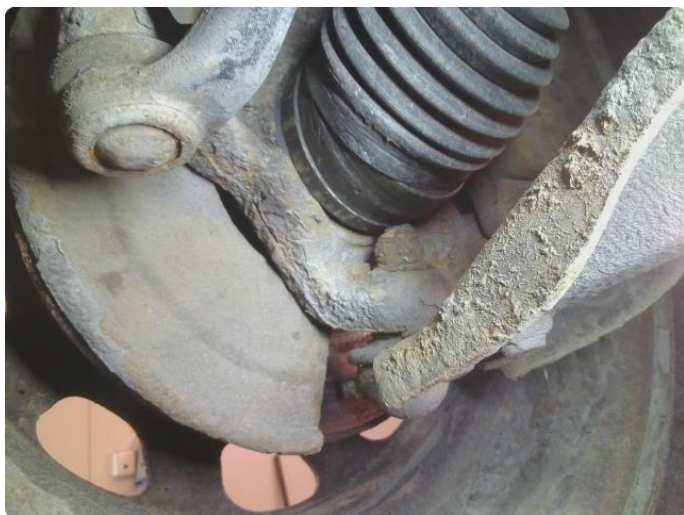
7.2 Drivakkselmansjett v.s foran skadet, drivakkselled h.s er tør

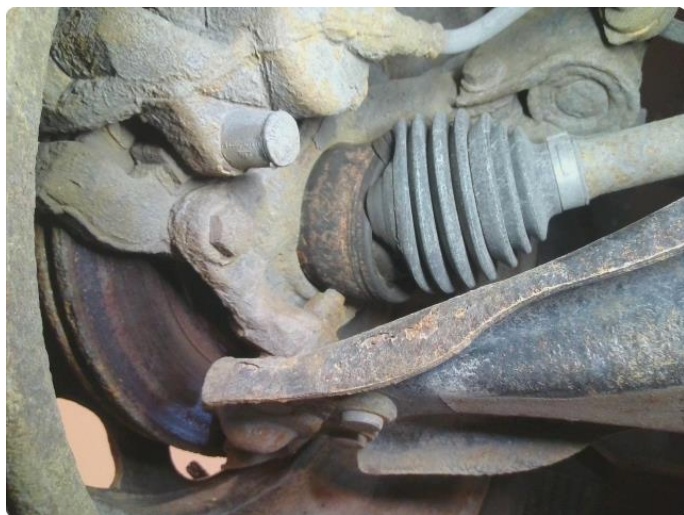
7.2 Drivakkselmansjett v.s foran skadet, drivakkselled h.s er tør

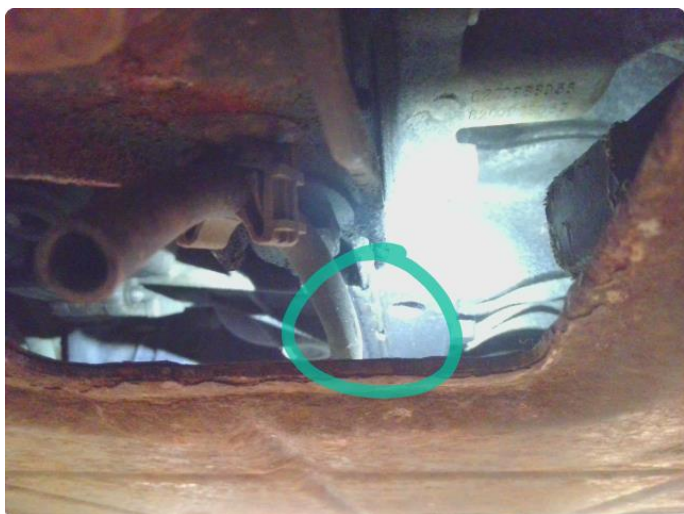
7.4 Lekkasje
