# NAF Bruktbiltest

**Testdato**  
01.04.2025

| <b>Bilmerke</b> | Tesla | <b>Motorstørrelse</b> | cm <sup>3</sup> |
| <b>Modell</b> | Model X | <b>Motoreffekt</b> | 193 kW |

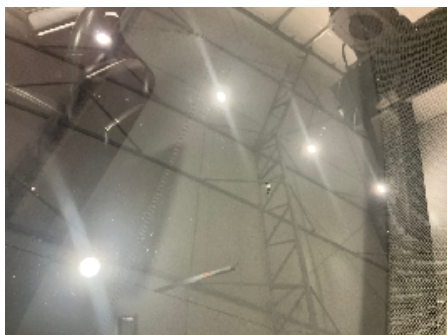
**1. Frontrute**

| Ref.Id | Repareres | Resultat | Beskrivelse |
|---|---|---|---|
| 81.2 | Frontrute | En eller flere steinsprutrosetter som ikke er utbedret<br>• Reparasjonsmetode: Reparasjon | |

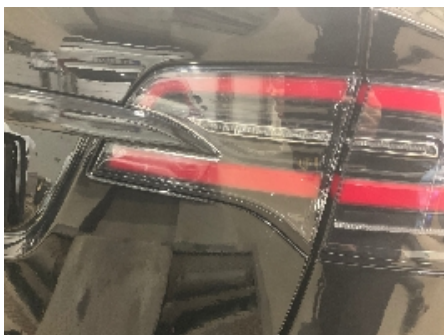
**2. Lys**

| Ref.Id | Repareres | Resultat | Beskrivelse |
|---|---|---|---|
| 17.12 | Lys | Kraketert lyktglass | Høyre baklys, Venstre baklys, Midtre bremselys |
| 17.15 | | Vann / kondens i lykt: | Høyre baklys |
| 17.27 | | * Venstre og høyre frontlykt/tåkelys - ulovlig foliert | |

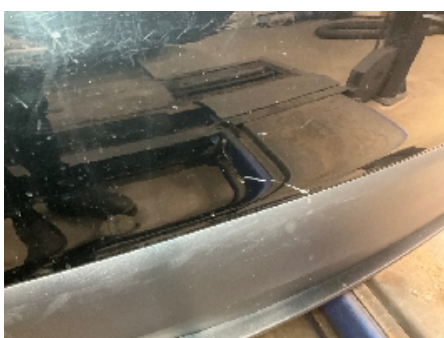
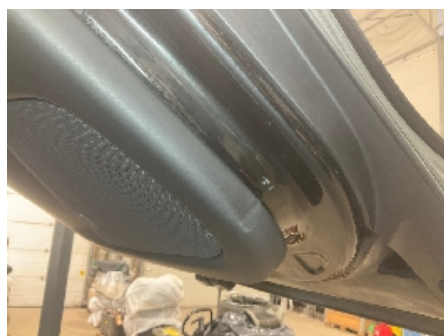
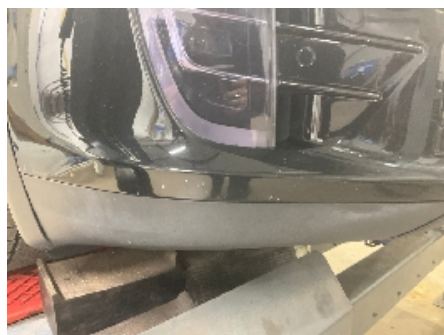
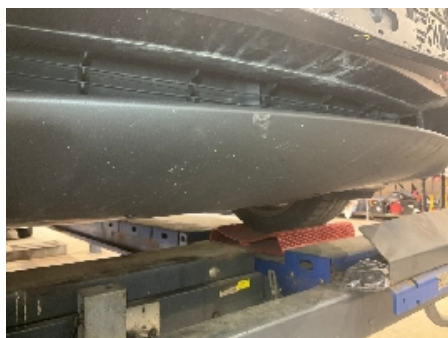
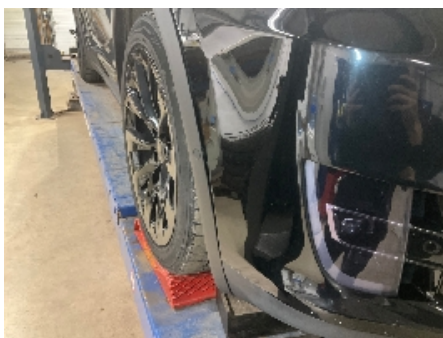
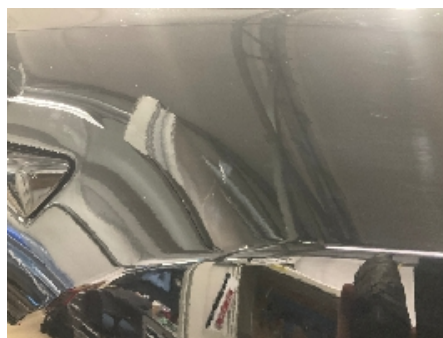
| Ref.Id | Repareres | Resultat | Beskrivelse |
|---|---|---|---|
| 86.2 | Lakk / karosseri utvendig | Lakkriper: | Støtfanger bak, Høyre fordør, Høyre forskjerm, Høyre bakdør |
| 86.5 | | Pyntelist løs, skadet eller mangler: | Høyre sidekanal, Venstre bakskjerm, Venstre forskjerm, Høyre forskjerm, Støtfanger foran, Venstre bakdør |

| Ref.Id | Repareres | Resultat | Beskrivelse |
|---|---|---|---|
| 86.11 | | Steinsprut/lakksår | Støtfanger foran, Venstre bakdør, Høyre bakdør |

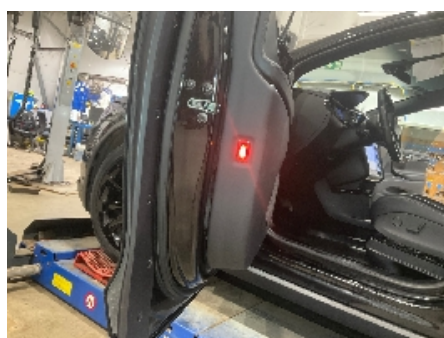
**6. Dørtrekk**

| Ref.Id | Repareres | Resultat | Beskrivelse |
|---|---|---|---|
| 96.2 | Dørtrekk | Løst dørtrekk | Venstre fordør |

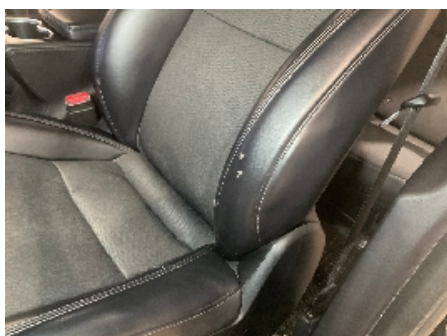
**7. Seter**

| Ref.Id | Repareres | Resultat | Beskrivelse |
|---|---|---|---|
| 98.3 | Seter | Hull/rift gjennom setetrekk: | Venstre foran |

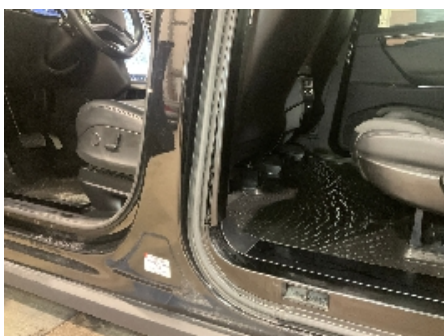
**8. Døråpning**

| Ref.Id | Repareres | Resultat | Beskrivelse |
|---|---|---|---|
| 97.2 | Døråpning | Skadet deksel: | Venstre bakdør |

| Ref.Id | Opplysning | Resultat | Beskrivelse |
|---|---|---|---|
| 97.5 | Døråpning | Sår eller skade: | Høyre bakdør, Venstre bakdør |
| 97.6 | | Skadet deksel: | Venstre fordør |

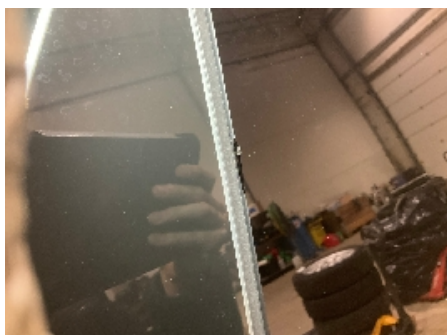
**10. Siderute/bakrute**

| Ref.Id | Repareres | Resultat | Beskrivelse |
|---|---|---|---|
| 82.6 | Siderute/bakrute | Lett synlig ripe/slitasje: | Høyre fordør |
| 82.8 | | Skade på rute: | Venstre bakdør |
| 82.9 | | Ulovlig film eller tape på ruter: | Høyre fordør, Venstre fordør |

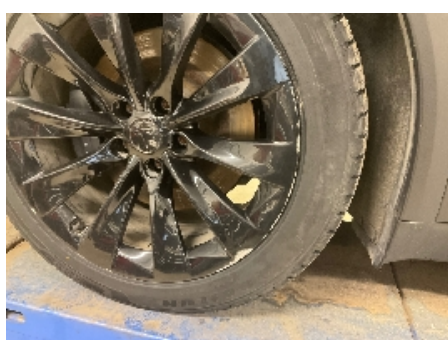
22. Felg

| Ref.Id | Repareres | Resultat | Beskrivelse |
|---|---|---|---|
| 66.8 | Felg | Vesentlig ripe / hakk inn til grunnmaterialet: | Venstre foran, Venstre bak, Høyre bak |
