TILSTANDSRAPPORT BOLIG

Bygningsteknisk gjennomgang med
- verditakst

Kirkeveien 45, 9620 Kvalsund

Dato befaring: 11.02.2021
Utskriftsdato: 25.02.2021
Oppdragsnr: 1370
Referansenr: e5f421e

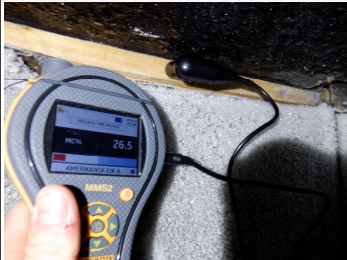
Fuktutslag i svill krypekjeller.

Tilstandsvurdering/ tilstandsgrad:	Krypekjeller er ikke tilstrekkelig ventilert i henhold til Sintef's byggedetaljblad 521.203. I tillegg registreres det at manglende fuktsperre på grunn. Ved befaringspunktet større omfang av rim langs grunnmur som indikerer redusert gjennomgående ventilering. Fuktmåling utført med pigger gir høye utslag i sviller og øvrig trevirke for stubbgulv. Fuktverdier over 18-20% vil over tid kunne være med på å utvikle råte i konstruksjon. Overvåk tilstanden jevnlig. Deler av stubbgulvkonstruksjon med fuktutslag i konstruksjon inn under våtrom. Det anbefales at fuktsperre på grunn monteres samt økt ventilering av krypekjeller opprettes. Deler av krypekjeller er ikke tilstrekkelig besiktiget på grunn av manglende tilkomst.	TG: 2

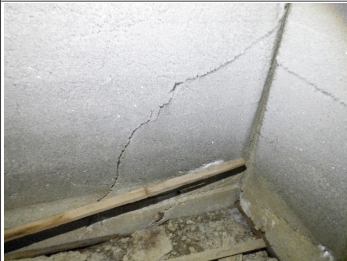
Brudd krypekjeller.

Tilstandsvurdering/ tilstandsgrad:	På grunn av vinterforhold er grunnmur utvendig ikke tilstrekkelig besiktiget. Det registreres flere vertikale brudd i grunnmur som kan tilsi at fundamentering er noe ustabil.	TG: 2

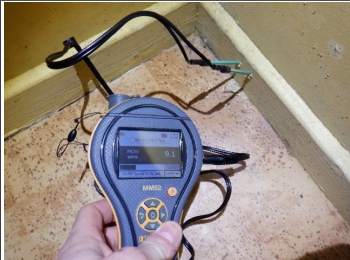
Utskifting/vedlikehold:	Normal tid før reparasjon av bindingsverk av tre er 40 - 80 år.
Tilstandsvurdering/ tilstandsgrad:	Yttervegger virker stabile. Fuktmålinger utført med stikker mot ytterveggkonstruksjon gir ingen unormale fuktverdier ved utvalgte referansepunkter. Erfaringsvis bør det påberegnes at fuktspærre og vindspærre har noe svakheter særlig ved gjennomføringer og overganger. TG: 2 <input type="checkbox"/>

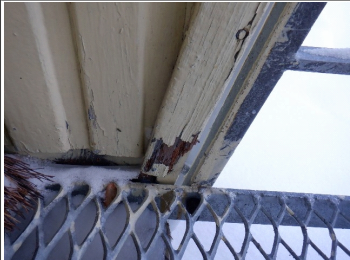
Beskrivelse:	Utvendig kledning med stående trepanel/tømmermannspanel. Råte kledning inngangsparti.

Utskifting/vedlikehold:	Normal tid før maling av trekledning eller laft, malt er 6 - 12 år.	
Tilstandsvurdering/ tilstandsgrad:	I henhold til rekvisitens opplysninger er kledning nymontert på 1990-tallet og overflatebehandlet i senere tid. Ved inngangsparti registreres det noe råteskader i kledning. I tillegg registreres det at kledning mangler "musesperre" underkant kledning. Råteskadet kledning bør skiftes ut samt musesperre i underkant kledning bør monteres.	TG: 2 <input type="checkbox"/>

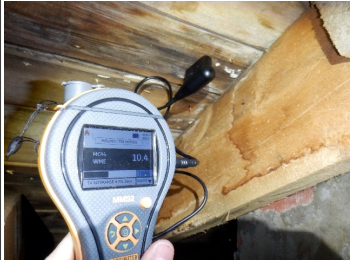
Ingen unormale fuktverdier i taktro.	
Tilstandsvurdering/ tilstandsgrad:	Utvendig registreres det i tillegg manglende luftespalter i raftekasser og redusert gjennomgående lufting. Større omfang av misfarging i taktro, særlig rundt pipe. Ingen unormale fuktverdier registreres ved utvalgte referansepunkter. Konstruksjon anføres likevel som risikoutsatt for kondensering på grunn av svak isolering kombinert med svak lufting. Økt risiko ligger i områder med underliggende areal med høy fuktbelastning som for eksempel våtrom.	TG: 2 <input type="checkbox"/>

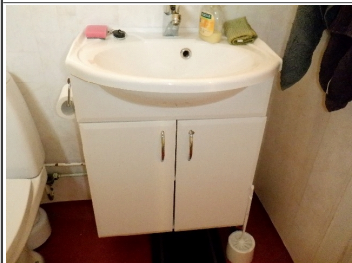
Baderomsinnredning.	
Tilstandsvurdering/ tilstandsgrad:	Normal bruksslitasje inkludert hengsler/garnityr registreres.	TG: 1

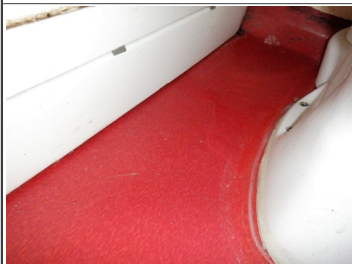
Lekkasje ved dusjkabinett.	
Tilstandsvurdering/ tilstandsgrad:	Tilstandsgraden er satt på bakgrunn av alder og normale levetidsbetraktninger, samt registrert lekkasje ved dusjkabinett.	TG: 2

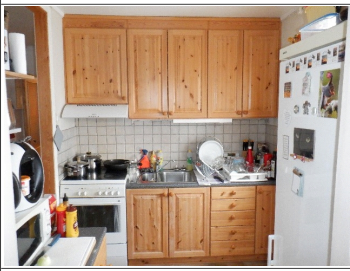
Kjøkkeninnredning.	
Tilstandsvurdering/ tilstandsgrad:	Generell bruksslitasje over tid inkludert hengsler/garnityr registreres.	TG: 2 <input type="checkbox"/>
