# NAF Bruktbiltest

**Testdato**  
08.08.2025

**Bilmerke** Mercedes-Benz  
**Modell** ML 250 BLUETEC 4MATIC  
**Type** 166  
**Registreringsnr.** AS45035  
**Understellsnr.** WDC1660041A532202  
**Km.stand.** 155938  
**Farge** Svart  
**Karosseritype** Stasjonsvogn

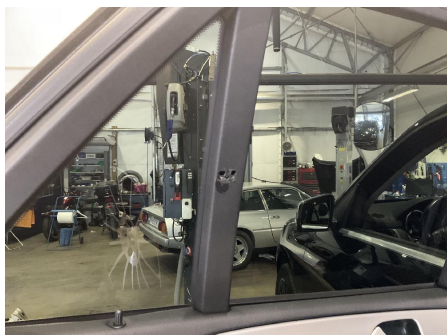
| Ref.Id | Repareres | Resultat | Beskrivelse |
|---|---|---|---|
| 103.3 | Interiør generelt | Manglende/løse/skadet deler eller deksler: | Venstre bak |

**1. Interiør generelt**
