# NAF Bruktbiltest

Testdato  
11.08.2025

**Bilmerke** Volkswagen  
**Modell** ID.3  
**Type** E1  
**Registreringsnr.** EC64616  
**Understellsnr.** WVVZZZE1ZLP002843  
**Km.stand.** 82958  
**Farge** Hvit  
**Karosseritype** Stasjonsvogn

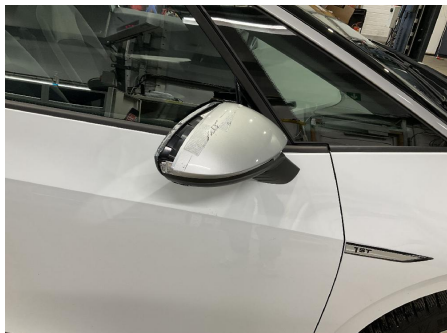
**1. Utvendig speil**

| Ref.Id | Repareres | Resultat | Beskrivelse |
|---|---|---|---|
| 87.5 | Utvendig speil | Skade på speilramme / -hus | Høyre side |

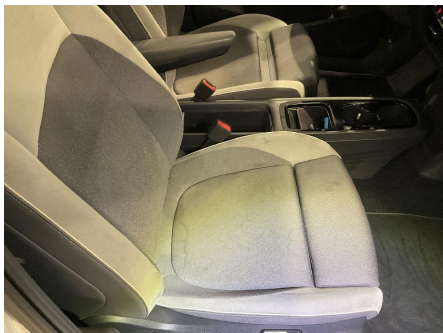
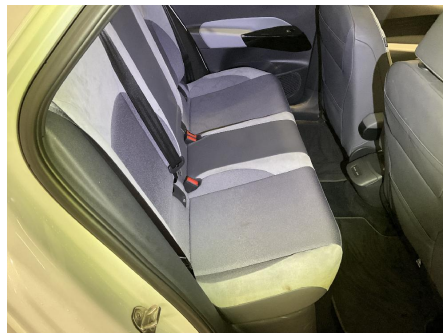
**2. Seter**

| Ref.Id | Repareres | Resultat | Beskrivelse |
|---|---|---|---|
| 98.2 | Seter | Misfarget/skittent: | Venstre foran, Venstre bak, Høyre bak, Høyre foran, Midten bak |

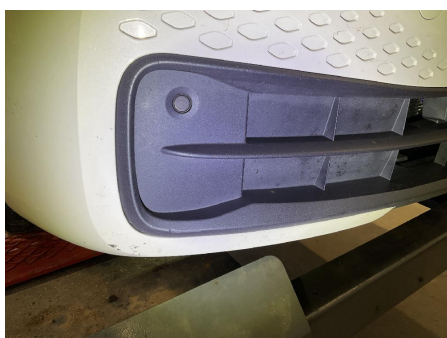
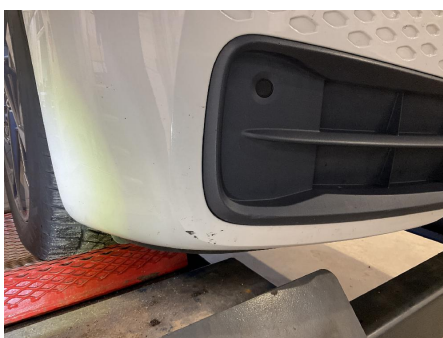
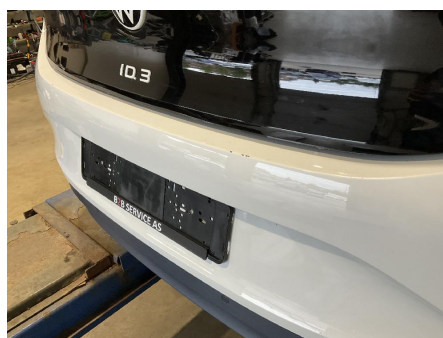
**4. Lakk / karosseri utvendig**

| Ref.Id | Repareres | Resultat | Beskrivelse |
|---|---|---|---|
| 86.6 | Lakk / karosseri utvendig | Pyntelist løs, skadet eller mangler: | Støtfanger foran |
| 86.7 | | Lakkblerer | Venstre fordør, Høyre bakdør |
| 86.12 | | Steinsprut/lakksår | Støtfanger bak, Støtfanger foran |

| Ref.Id | Opplysning | Resultat | Beskrivelse |
|---|---|---|---|
| 86.18 | Lakk / karosseri utvendig | Diverse småbulker/lakkriper | |
| 86.19 | | Småbulker: | Høyre bakskjerm |
| 86.21 | | Steinsprut: | Støtfanger foran |
| 86.31 | | Bilen har noe penselflekking av steinsprut/riper i lakk | |
