# Tilstandsrapport

Enebolig

Rudsengvegen 34, 2834 RAUFOSS

Befaringsdato: 25.06.2025

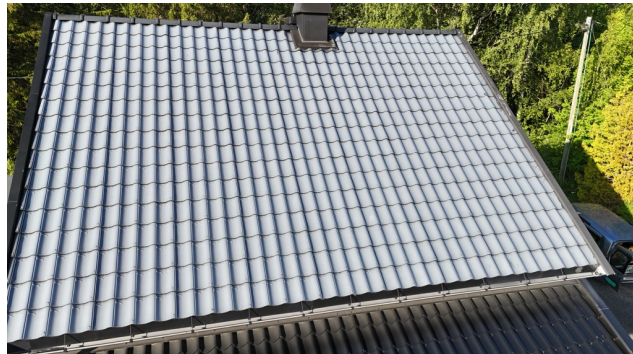
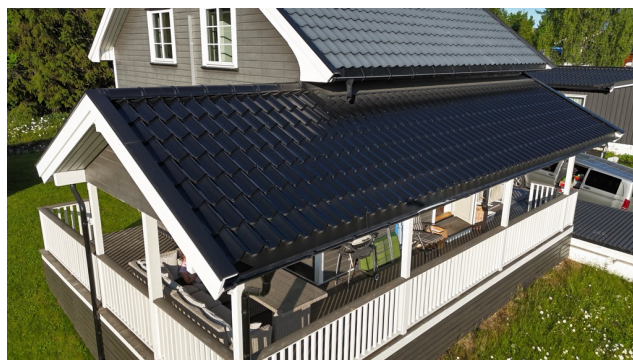
Nyere takteking på overbygd terrasse.

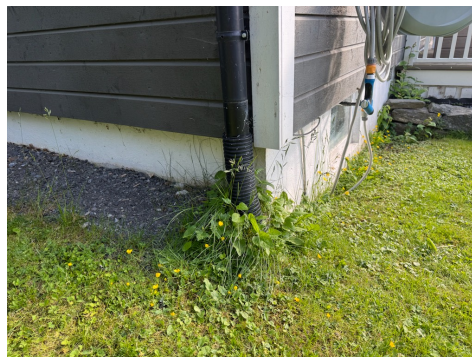
- Det er ikke tilfredsstillende bortledning av vann fra taknedløp ved grunnmur.
- Det er påvist avvik i beslagløsninger.
- Det mangler snøfangere på hele eller deler av taket, men det var ikke krav om dette på byggemeldingstidspunktet.
- Mer enn halvparten av forventet brukstid er passert på renner/nedløp/beslag.

Det er registrert ulike løsninger for håndtering av overvann, bortledning av overvann fra nedløp er stedvis mangelfull. Det er snøfangere på deler av taket, men ikke på overbygg over inngangsparti. Det er ved inspeksjon på loft påvist mangelfull tetting rundt rørgjennomføringer opp i tak. Nedløp og beslag er trolig fra 1980 ifølge opplysninger fra eier. Det er ikke på befaringsdagen påvist spesielle avvik ved disse, men dette kan fort forekomme på grunn av alder.

Her anbefales det å montere et rør som sørger for bortledning av takvann fra grunnmur.

Anbefaler at det monteres rør for kontrollert bortføring av vann fra grunnmur. Anbefaler at det monteres snøfangere over inngangsparti. Det må utføres tiltak ved rørgjennomføringer i takkonstruksjonen for å sikre at det ikke forekommer vannskader. Det må etter hvert påregnes utskiftning av Takrenner, nedløp og beslag, dette bør sees i sammenheng med punkt for utvendig takteking.

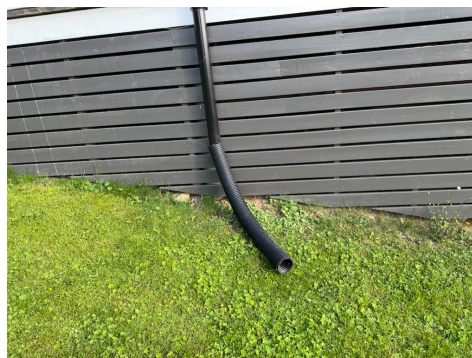
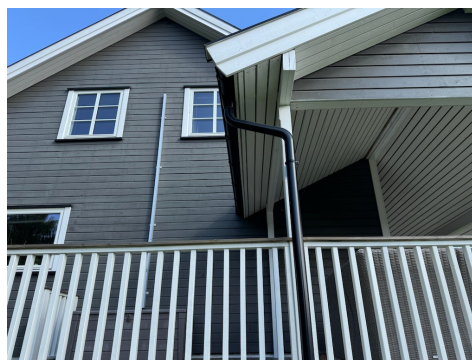
Nyere takrenner og beslag på overbygg terrasse.

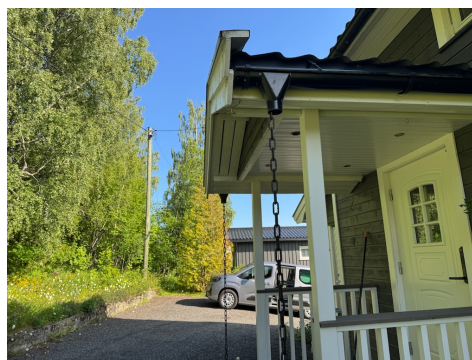
Mangler nedløpsrør på begge sider av overbygg over inngangsparti.

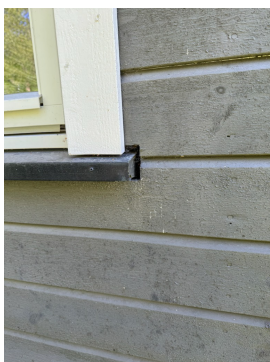
Utettheter rundt utvendige vann brett bør tettes for å unngå inntrenging av vann i veggkonstruksjonen.

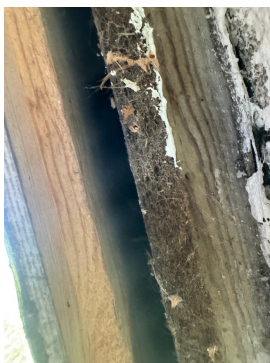
Manglende musetetting.

Musesperre må etableres for å unngå at mus og andre skadedyr kommer inn i veggkonstruksjonen. Utvendig kledning bør overflatebehandles.

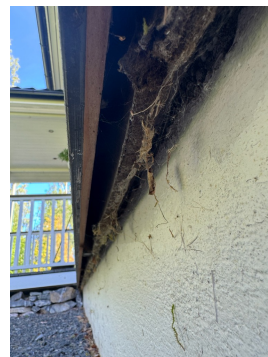
Manglende musetetting.

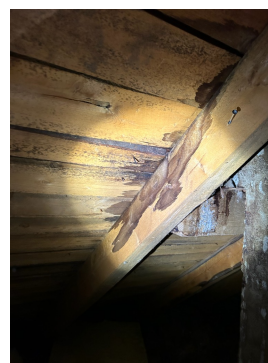
Det er påvist utilstrekkelig lufting av loftskonstruksjonen. Lufting i raft er tettet av isolasjon. Det er registrert avvik rundt avtrekksrør og lufting på avløp i takkonstruksjonen. Eldre fuktskjolder i takkonstruksjonen, målt tørre forhold på befaringsdagen, men dette må følges med på.

Eldre fuktskjolder, tørt på befaringstidspunkt.

Loftskonstruksjonen bør følges med. Det bør reetableres lufting i raft. Det må gjøres tiltak for å ivareta tetthet rundt gjennomføringer i tak.

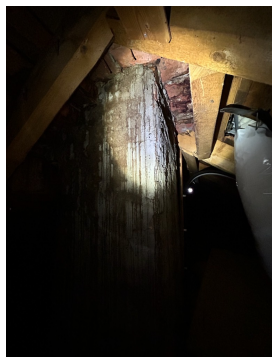
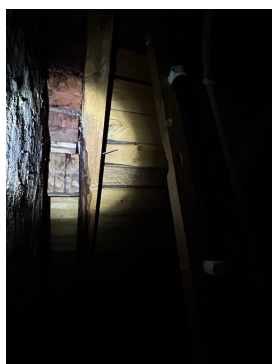
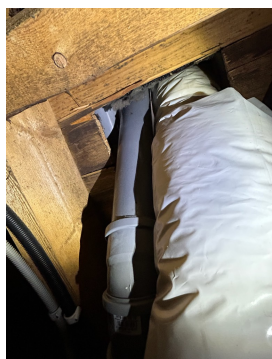
Rørgjennomføringer i takkonstruksjonen har ikke tilstrekkelig tetthet mot undertak.

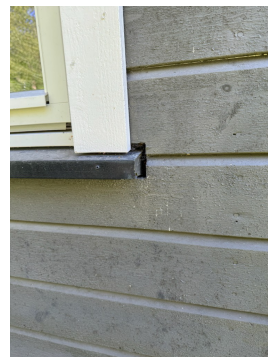
- Det er påvist avvik rundt innsettingsdetaljer.

Det bør tettes slik at ikke vann og fukt trenger inn i konstruksjonen.

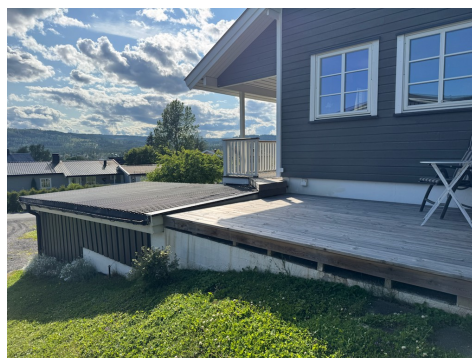
Det må etableres et rekkverk mot tak på garasje.

Rekkverkhøyden og åpningsbredde bør utbedres slik at de tilfredstiller gjeldene krav. Det må etableres et rekkverk fra terrasse mot garasjetak. Her er det stort skadepotensiale hvis noen faller ned fra tak på garasjen.

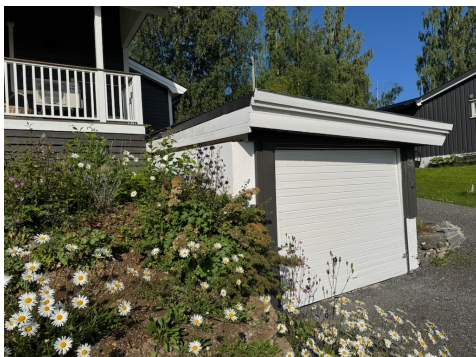
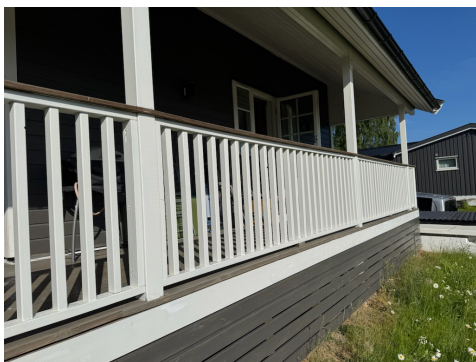
Stedvis for store åpninger mellom spiler, samt for lavt rekkverk.

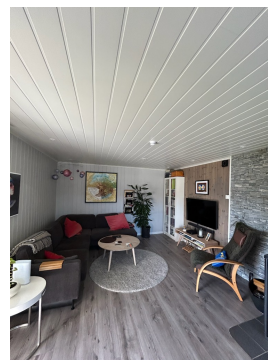
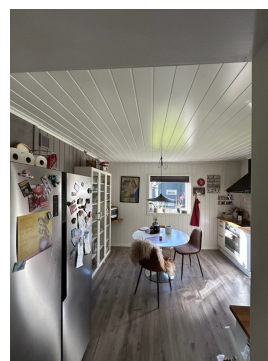
- Det er målt høydeforskjell på mellom 15-30 mm gjennom hele rommet. Tilstandsgrad 2 gis med bakgrunn i standardens krav til godkjente måleavvik.
- Målt høydeforskjell på mellom 10 - 20 mm innenfor en lengde på 2 meter. Tilstandsgrad 2 gis med bakgrunn i standardens krav til godkjente måleavvik.
- Målt høydeforskjell på over 30 mm gjennom hele rommet. Tilstandsgrad 3 gis med bakgrunn i standardens krav til godkjente måleavvik.

Etter alder på boligen er dette normalt avvik. Det vil ved større renovering være fornuftig å rette opp i disse avvikene for å oppnå Tilstandsgrad 0-1.

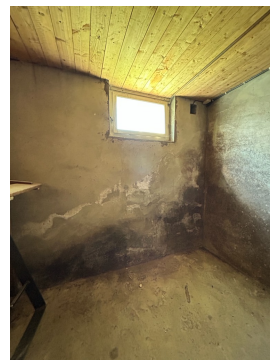
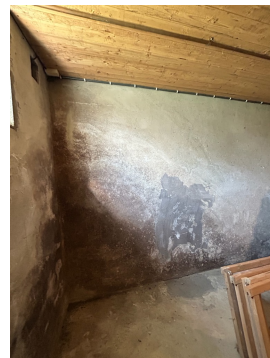
- Det er påvist indikasjoner på noe fuktgjennomtrenging i kjellergulv.
- Det er påvist indikasjoner på noe fuktgjennomtrenging inn i kjellermur.

Det er registrert saltutslag og tegn til fuktgjennomtrengning på kjellermur / gulv. Dette punktet må sees i sammenheng med utvendig drenering.

- Det påviste fuktnivå gir grunn til å overvåke konstruksjonen jevnlig for å se utvikling over tid, og eventuelt foreta tiltak for å unngå fuktskader.

Sees i sammenheng med punkt for drenering.

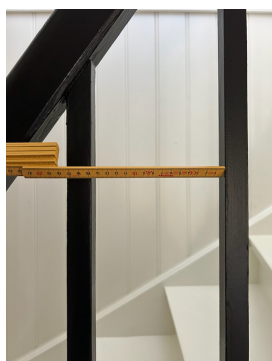
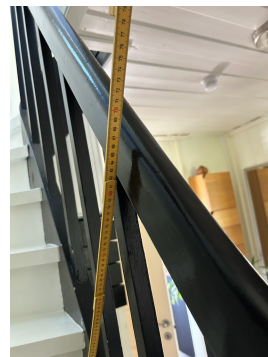
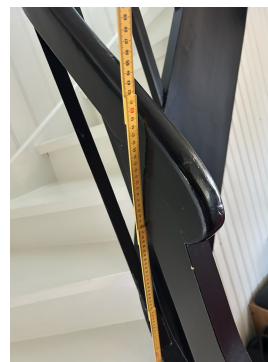
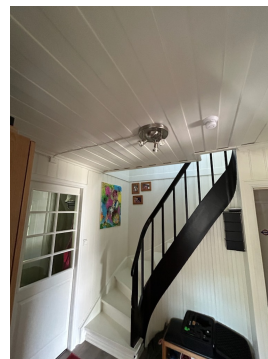
- Rekkverk må monteres for å lukke avviket.
- Det er ikke krav om utbedring av åpninger opp til dagens krav.
- Åpninger er såpass store at det ut ifra sikkerhetsmessige forhold anbefales å lage mindre åpninger.
- Det er ikke krav om utbedring av rekkverkshøyder opp til dagens krav.
- Håndløper bør monteres, men det var ikke krav på byggetidspunktet.
- Andre tiltak:

Anbefaler å montere ny trapp ned i kjelleren. Hovedtrapp kan med fordel utbedres med mindre åpninger i rekkverk. Ved en eventuell rehabilitering anbefales det. bytte ut trappen med en ny som tilfredstiller dagens krav.

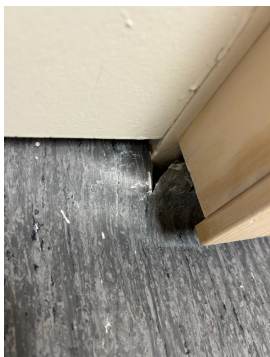
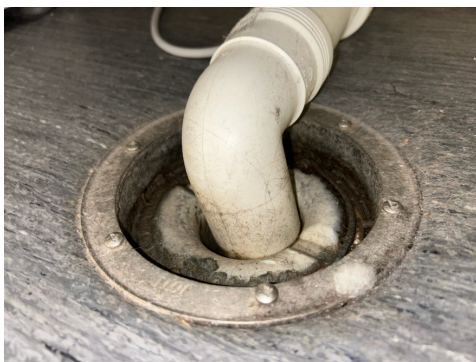
Oppsprekking av vinylbelegg ved døråpning.

Vinylbelegget må utbedres eller byttes for å unngå fuktskader i konstruksjonen ved større vannsøl på gulv.

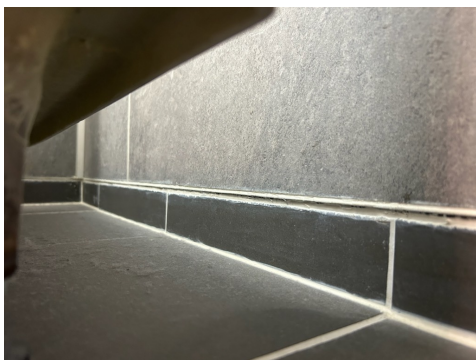
Oppsprukket fugemasse i våtsoner kan potensielt medføre store fuktskader i konstruksjonen.

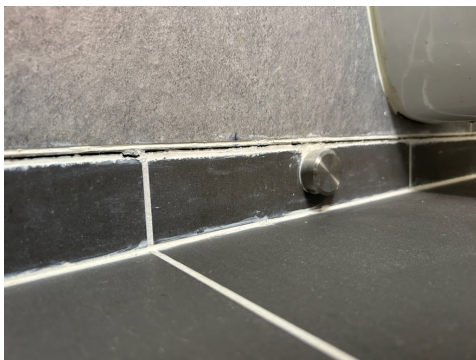
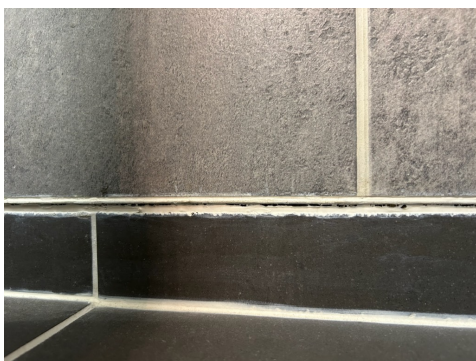
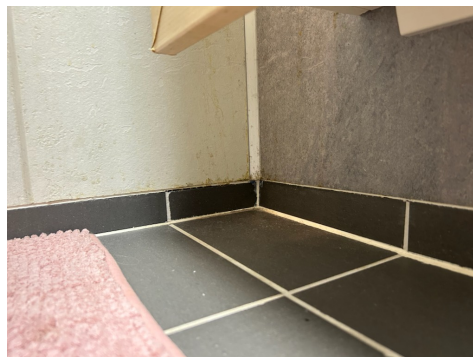
Siden baderomsplatene er montert ufagmessig, kan det ved økt og endret bruk av våtrommet forekomme fukt og vannskader ut i konstruksjonen ved økt belastning.

Her mangler bunnlist under baderomsplater.

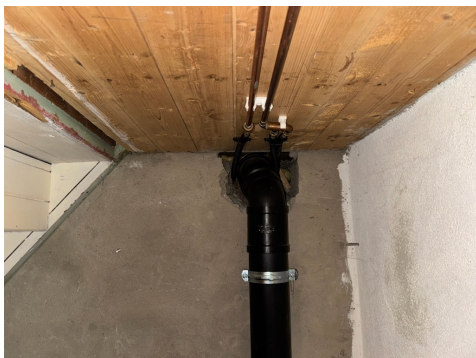
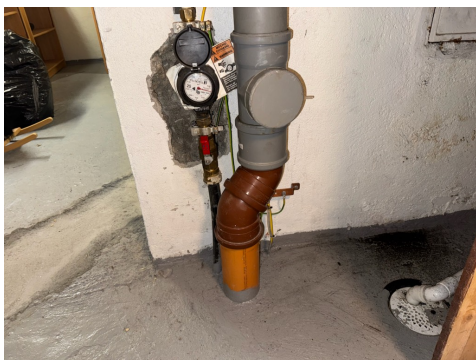
Synlige avløpsrør i plast, noe er byttet i forbindelse med etablering av nytt våtrom. Ukjent årstall.

- Det er ikke behov for utbedringstiltak siden anlegget fungerer i dag, men ut ifra alder kan skader plutselig oppstå på eldre anlegg.

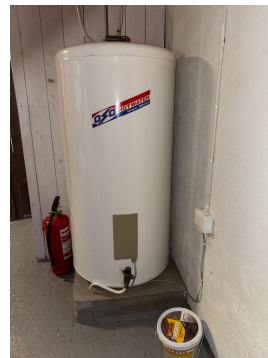
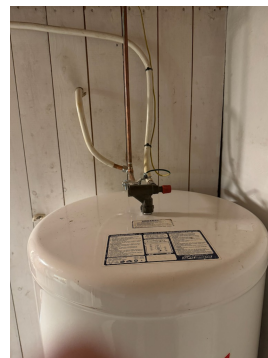
- Det er ikke behov for utbedringstiltak siden tanken fungerer i dag, men ut ifra alder kan skader plutselig oppstå på eldre tanker.

Anbefaler at det påregnes utskifting av varmtvannstank, ved økt bruksbelastning kan man forvente at denne vil kunne ha dårlig effekt.

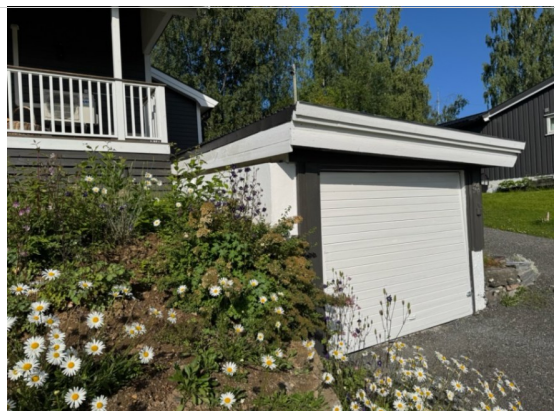
Det er påvist store sprekkdannelser i grunnmur, og det må påregnes store oppgraderings behov på garasjen.
