VOLKSWAGEN ID.4 BAKHJULSDRIFT

TESTDATO: 03.06.2025

CHASSISNR: WVZZZE2ZMP027511

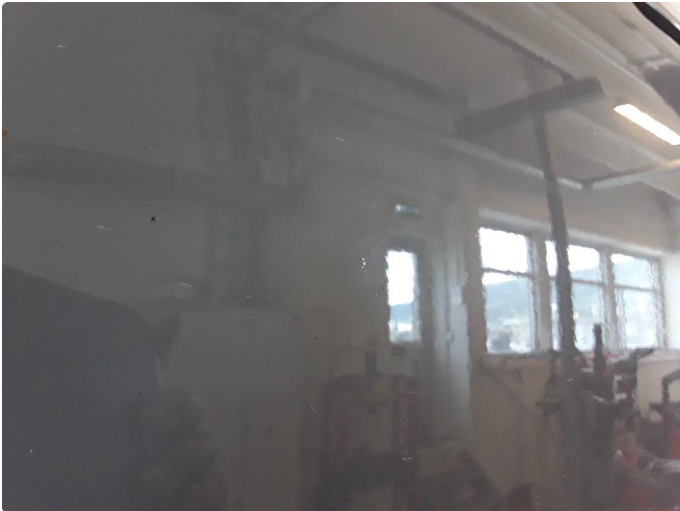
| Punkt | Beskrivelse | Plassering |
|---|---|---|
| 1.3 Dører | Liten steinsprut med korrosjon. | |

1.3 Liten steinsprut med korrosjon.

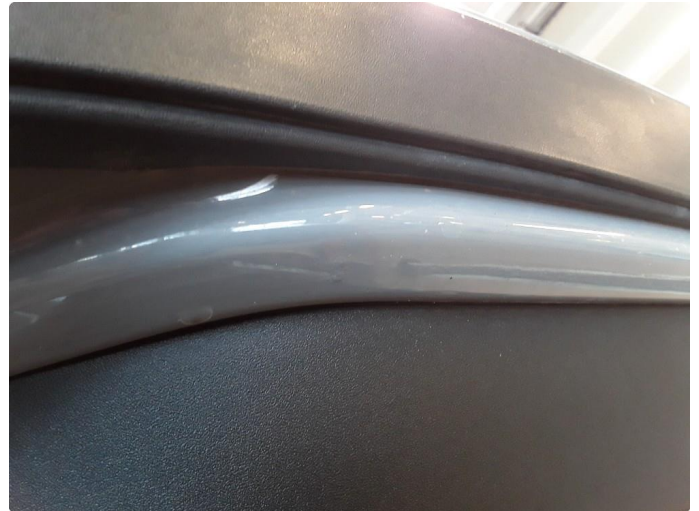
| Punkt | Beskrivelse | Plassering |
|---|---|---|
| 1.4 Bakluke | Liten steinsprut med korrosjon underkant. | |

1.4 Liten steinsprut med korrosjon underkant.

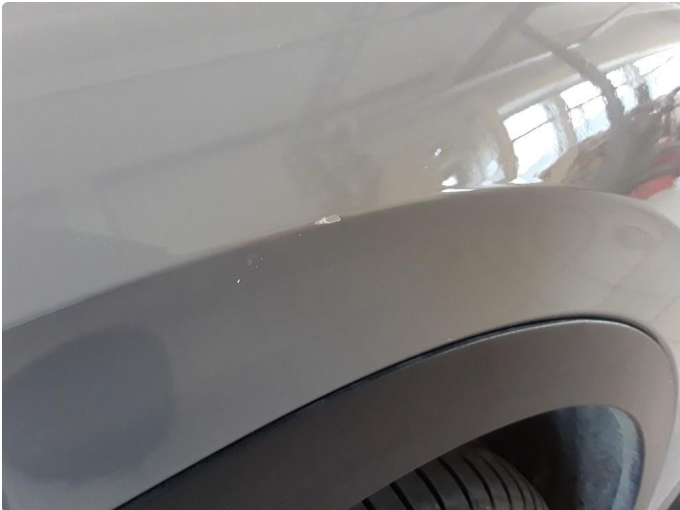
| Punkt | Beskrivelse | Plassering |
|---|---|---|
| 1.5 Skjermer | Liten ripe venstre forskjerm. Blir penslet. | |

1.5 Liten ripe venstre forskjerm. Blir penslet.

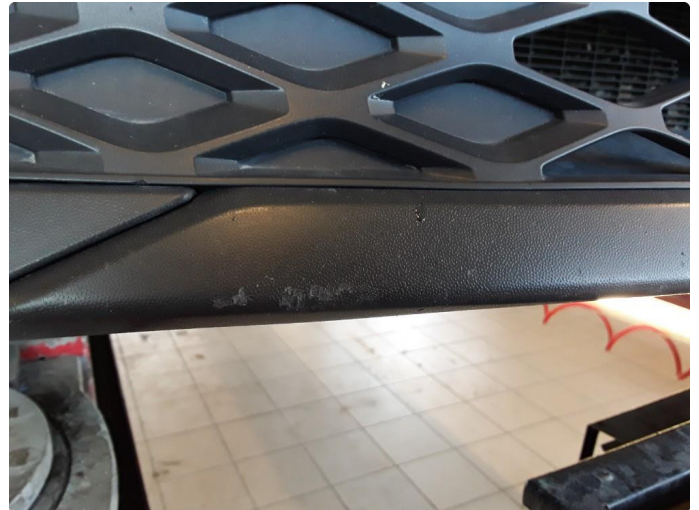
| Punkt | Beskrivelse | Plassering |
|---|---|---|
| 1.6 Støtfanger | Noen riper og sår nedre del. | |

1.6 Noen riper og sår nedre del.

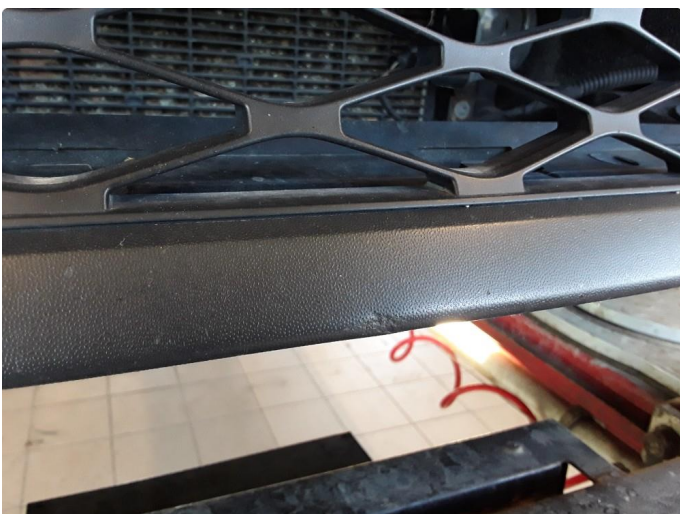
1.6 Noen riper og sår nedre del.

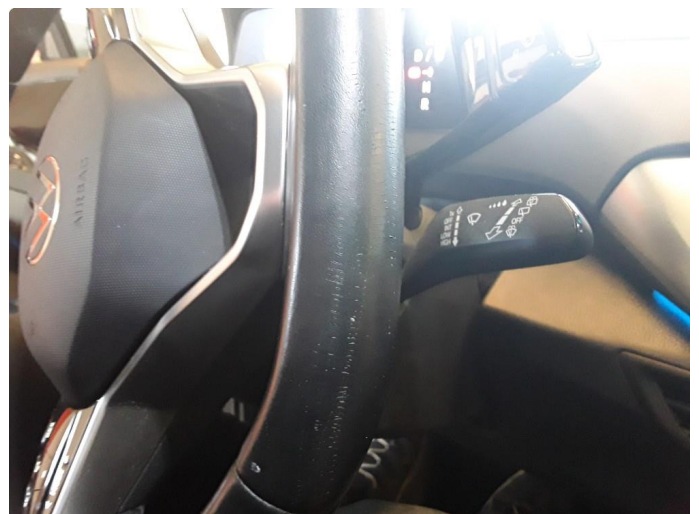
| Punkt | Beskrivelse | Plassering |
|---|---|---|
| 2.1 Ratt | Noe riper. | |

2.1 Noe riper.

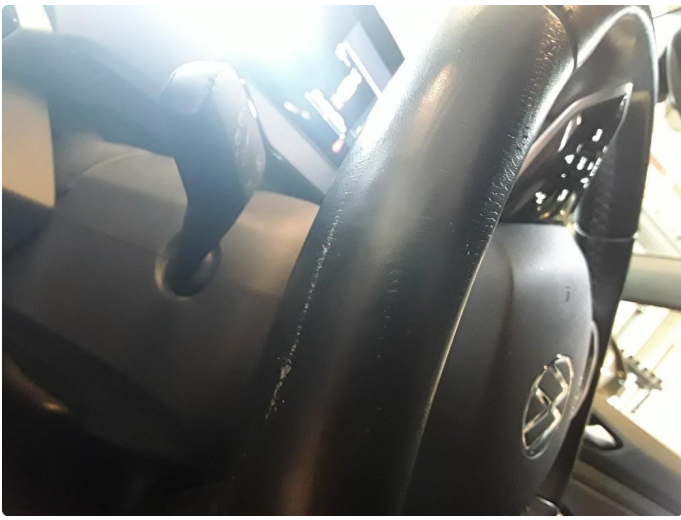
2.1 Noe riper.
