# NAF Bruktbiltest

**Testdato**  
20.05.2025

**Bilmerke** BMW  
**Modell** 220i  
**Type** 1C  
**Registreringsnr.** BT13486  
**Understellsnr.** WBA1J110X0VW83072  
**Km.stand.** 191131  
**Farge** Hvit  
**Karosseritype** Kupé

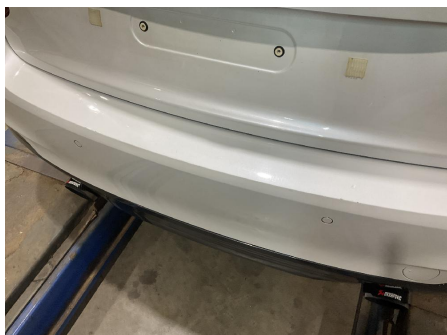
**1. Lakk / karosseri utvendig**

| Ref.Id | Repareres | Resultat | Beskrivelse |
|---|---|---|---|
| 86.4 | Lakk / karosseri utvendig | Skadet: | Støtfanger foran |
| 86.12 | | Steinsprut/lakksår | Venstre forskjerm, Høyre forskjerm, Støtfanger bak, Høyre sidekanal, Høyre baksjerm, Venstre sidekanal |

| Ref.Id | Opplysning | Resultat | Beskrivelse |
|---|---|---|---|
| 86.18 | Lakk / karosseri utvendig | Diverse småbulker/lakkriper | |
| 86.19 | | Småbulker: | Bakluke, Tak, Venstre fordør, Høyre forskjerm |
| 86.25 | | Rustangrep: | Panser, Høyre fordør, Venstre bakskjerm, Høyre bakskjerm, Venstre forskjerm, Høyre forskjerm, Bakluke, Venstre fordør |
| 86.29 | | Varierende kvalitet på rep.lakkering | Venstre sidekanal, Høyre sidekanal |
| 86.31 | | Bilen har noe penselflekking av steinsprut/riper i lakk | |

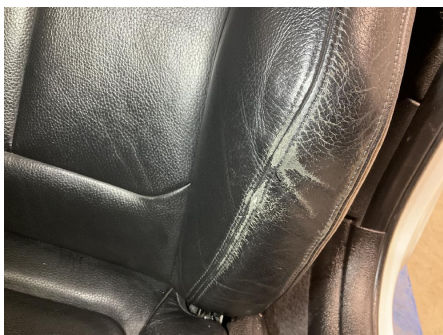
**2. Seter**

| Ref.Id | Repareres | Resultat | Beskrivelse |
|---|---|---|---|
| 98.3 | Seter | Hull/rift gjennom setetrekk: | Venstre foran |

| Ref.Id | Opplysning | Resultat | Beskrivelse |
|---|---|---|---|
| 98.9 | Seter | * Seter generelt - riper/sår/ rift som ikke er igjennom setetrek. | |

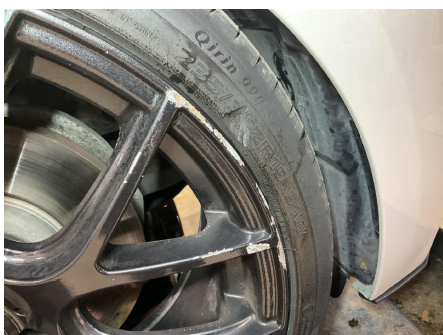
**11. Dekk**

| Ref.Id | Repareres | Resultat | Beskrivelse |
|---|---|---|---|
| 1.11 | Kjøreegenskaper | * Bilen er ikke prøvekjørt pga corden er synlig på venstre fordekk - anbefales og skifte dekk eller hentes på henger. | |
| 65.12 | Dekk | Deformasjon, rift eller andre visuelle skader av betydning på dekkets sideflate: | Høyre foran |
| 65.13 | | Corden er synlig | Venstre foran |

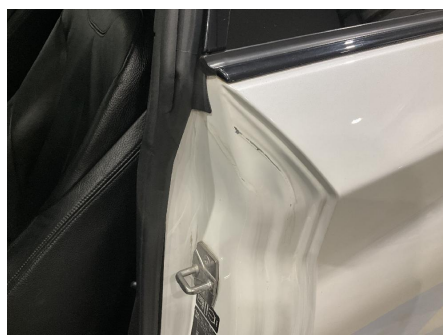
**12. Døråpning**

| Ref.Id | Repareres | Resultat | Beskrivelse |
|---|---|---|---|
| 97.1 | Døråpning | Sår eller skade: | Venstre fordør |
